호남고속선 정지고가_865(62.944~62.950km, S164-1)

외관조사망도 번호
B18_정지고가_865(62k944~62k950)

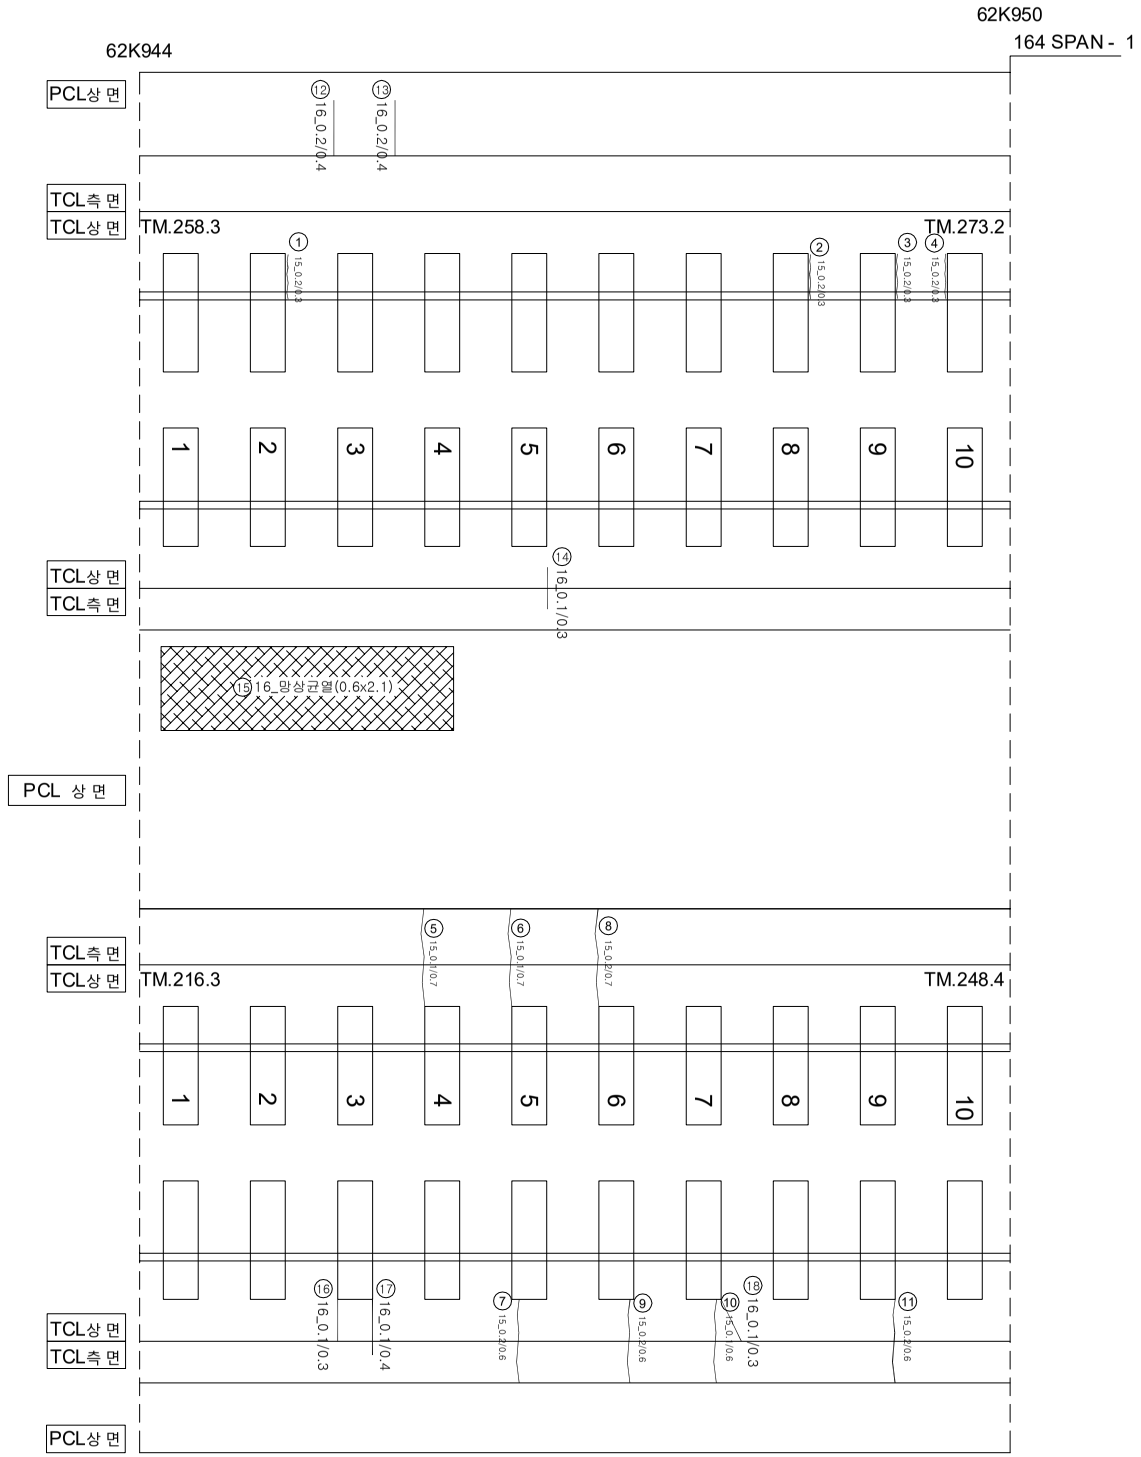
연번	손상	폭		연장		비고	연번	손상	폭		연장		비고
1	경계부 균열	0.2	㎜	0.3	m		55						
2	경계부 균열	0.2	㎜	0.3	m		56						
3	경계부 균열	0.2	㎜	0.3	m		57						
4	경계부 균열	0.2	㎜	0.3	m		58						
5	균열	0.1	㎜	0.7	m		59						
6	균열	0.1	㎜	0.7	m		60						
7	균열	0.2	㎜	0.6	m		61						
8	균열	0.2	㎜	0.7	m		62						
9	균열	0.2	㎜	0.6	m		63						
10	균열	0.1	㎜	0.6	m		64						
11	균열	0.2	㎜	0.6	m		65						
12	균열	0.2	㎜	0.4	m		66						
13	균열	0.2	㎜	0.4	m		67						
14	균열	0.1	㎜	0.3	m		68						
15	망상균열	0.6	m	2.1	m		69						
16	균열	0.1	㎜	0.3	m		70						
17	균열	0.1	㎜	0.4	m		71						
18	균열	0.1	㎜	0.3	m		72						
19							73						
20							74						
21							75						
22							76						
23							77						
24							78						
25							79						
26							80						
27							81						
28							82						
29							83						
30							84						
31							85						
32							86						
33							87						
34							88						
35							89						
36							90						
37							91						
38							92						
39							93						
40							94						
41							95

42							96						
43							97						
44							98						
45							99						
46							100						
47							101						
48							102						
49							103						
50							104						
51							105						
52							106						
53							107						
54							108
