외관조사망도 번호
B18_정지고가_874(62k998~63k004)

호남고속선 정지고가_874(62.998~63.004km, S165-5)

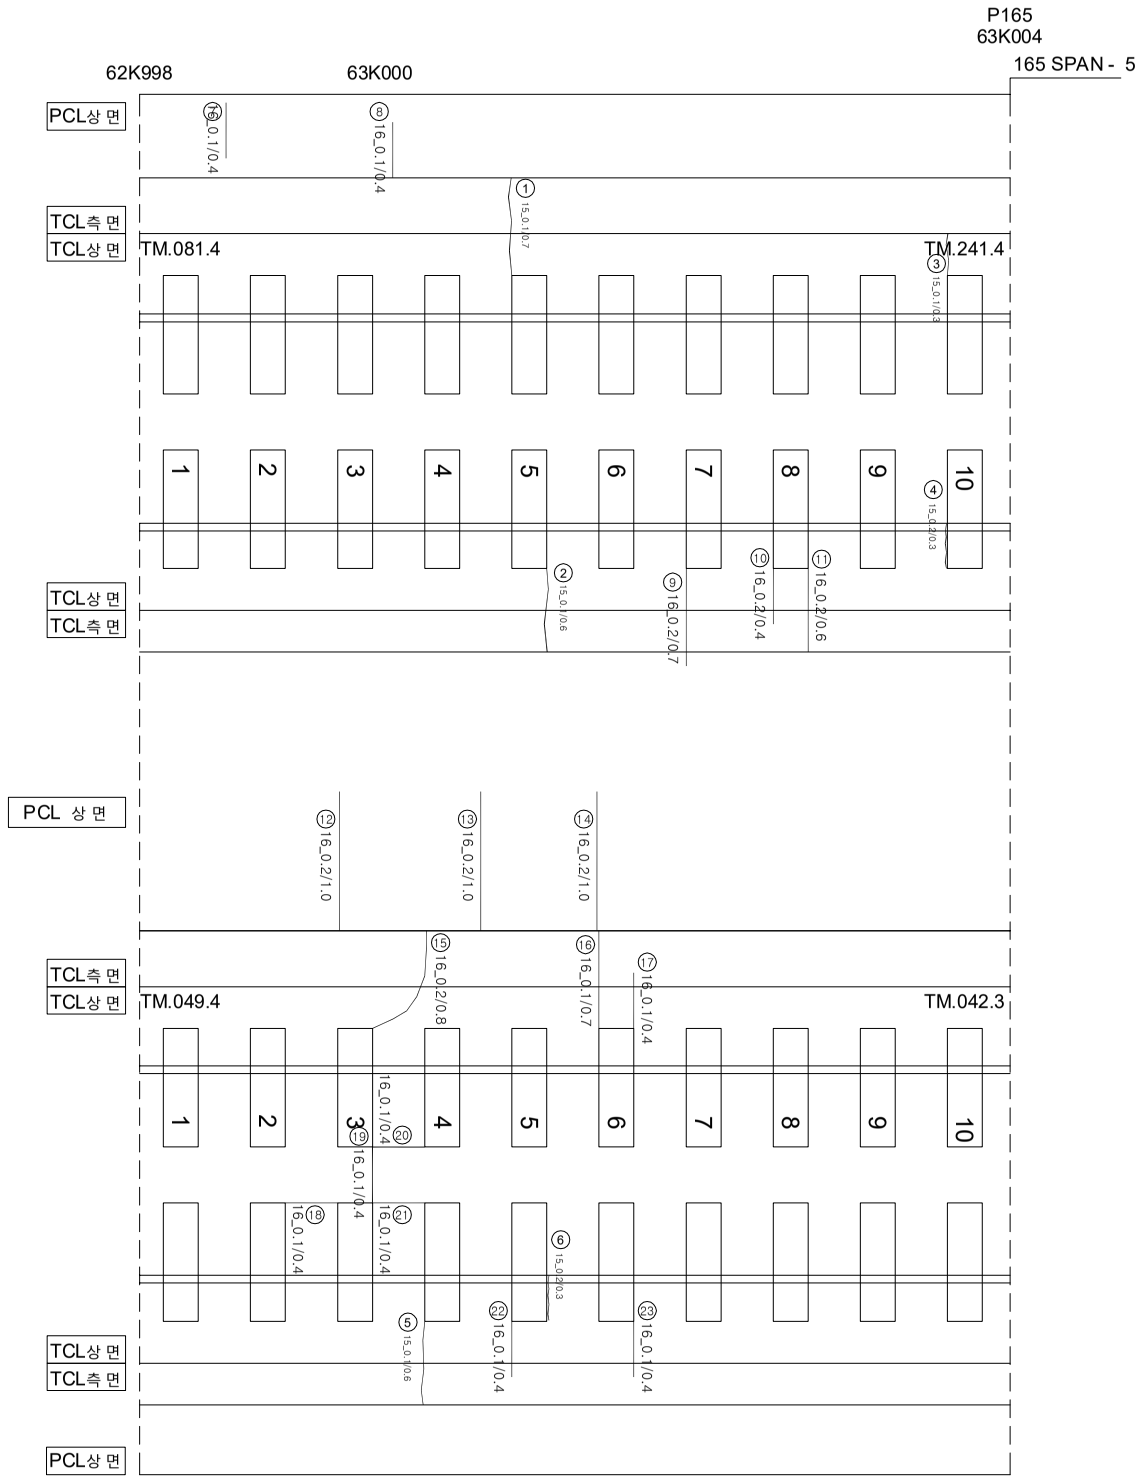
연번	손상	폭		연장		비고	연번	손상	폭		연장		비고
1	균열	0.1	㎜	0.7	m		55						
2	균열	0.1	㎜	0.6	m		56						
3	균열	0.1	㎜	0.3	m		57						
4	경계부 균열	0.2	㎜	0.3	m		58						
5	균열	0.1	㎜	0.6	m		59						
6	경계부 균열	0.2	㎜	0.3	m		60						
7	균열	0.1	㎜	0.4	m		61						
8	균열	0.1	㎜	0.4	m		62						
9	균열	0.2	㎜	0.7	m		63						
10	균열	0.2	㎜	0.4	m		64						
11	균열	0.2	㎜	0.6	m		65						
12	균열	0.2	㎜	1.0	m		66						
13	균열	0.2	㎜	1.0	m		67						
14	균열	0.2	㎜	1.0	m		68						
15	균열	0.2	㎜	0.8	m		69						
16	균열	0.1	㎜	0.7	m		70						
17	균열	0.1	㎜	0.4	m		71						
18	균열	0.1	㎜	0.4	m		72						
19	균열	0.1	㎜	0.4	m		73						
20	균열	0.1	㎜	0.4	m		74						
21	균열	0.1	㎜	0.4	m		75						
22	균열	0.1	㎜	0.4	m		76						
23	균열	0.1	㎜	0.4	m		77						
24							78						
25							79						
26							80						
27							81						
28							82						
29							83						
30							84						
31							85						
32							86						
33							87						
34							88						
35							89						
36							90						
37							91						
38							92
