외관조사망도 번호
B18_정지고가_877(63k016~63k022)

호남고속선 정지고가_877(63.016~63.022km, S166-3)

시 행 사	용 역 명	용 역 사	과 업 책 임 자	분 야 별 책 임 자
KORAIL 한국철도공사 KOREA RAILROAD	2017년도 호남고속선 오송-광주송정간 콘크리트궤도 점검용역	(주)한국구조물안전연구원 (주)한국국토안전연구원 (재)한국건설품질연구원	이 복 영	라 윤 강 김 경 기 윤 석 기

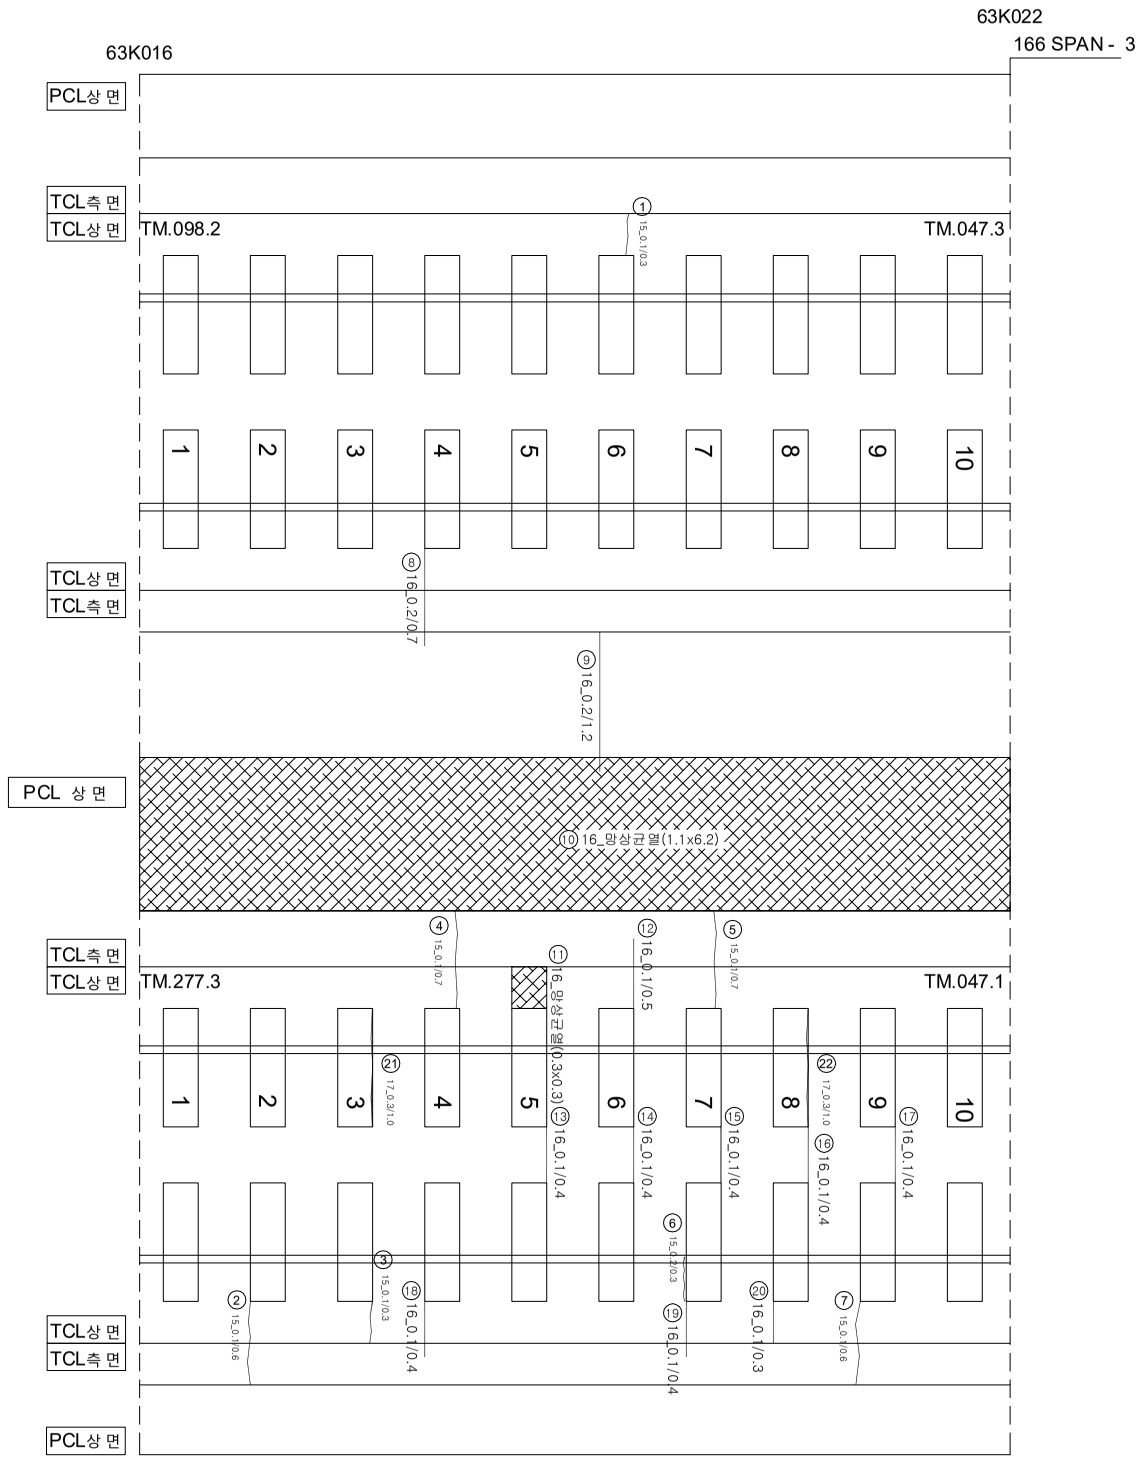
연번	손상	폭		연장		비고	연번	손상	폭		연장		비고
1	균열	0.1	㎜	0.3	m		55						
2	균열	0.1	㎜	0.6	m		56						
3	균열	0.1	㎜	0.3	m		57						
4	균열	0.1	㎜	0.7	m		58						
5	균열	0.1	㎜	0.7	m		59						
6	경계부 균열	0.2	㎜	0.3	m		60						
7	균열	0.1	㎜	0.6	m		61						
8	균열	0.2	㎜	0.7	m		62						
9	균열	0.2	㎜	1.2	m		63						
10	망상균열	1.1	m	6.2	m		64						
11	망상균열	0.3	m	0.3	m		65						
12	균열	0.1	㎜	0.5	m		66						
13	균열	0.1	㎜	0.4	m		67						
14	균열	0.1	㎜	0.4	m		68						
15	균열	0.1	㎜	0.4	m		69						
16	균열	0.1	㎜	0.4	m		70						
17	균열	0.1	㎜	0.4	m		71						
18	균열	0.1	㎜	0.4	m		72						
19	균열	0.1	㎜	0.4	m		73						
20	균열	0.1	㎜	0.3	m		74						
21	균열	0.3	㎜	1.0	m	신규	75						
22	균열	0.3	㎜	1.0	m	신규	76						
23							77						
24							78						
25							79						
26							80						
27							81						
28							82						
29							83						
30							84						
31							85						
32							86						
33							87						
34							88						
35							89						
36							90						
37							91						
38							92						
39							93

40							94						
41							95						
42							96						
43							97						
44							98						
45							99						
46							100						
47							101						
48							102						
49							103						
50							104						
51							105						
52							106						
53							107						
54							108
