외관조사망도 번호
B18_정지고가_882(63k048~63k055)

호남고속선 정지고가_882(63.048~63.055km, S167-3)

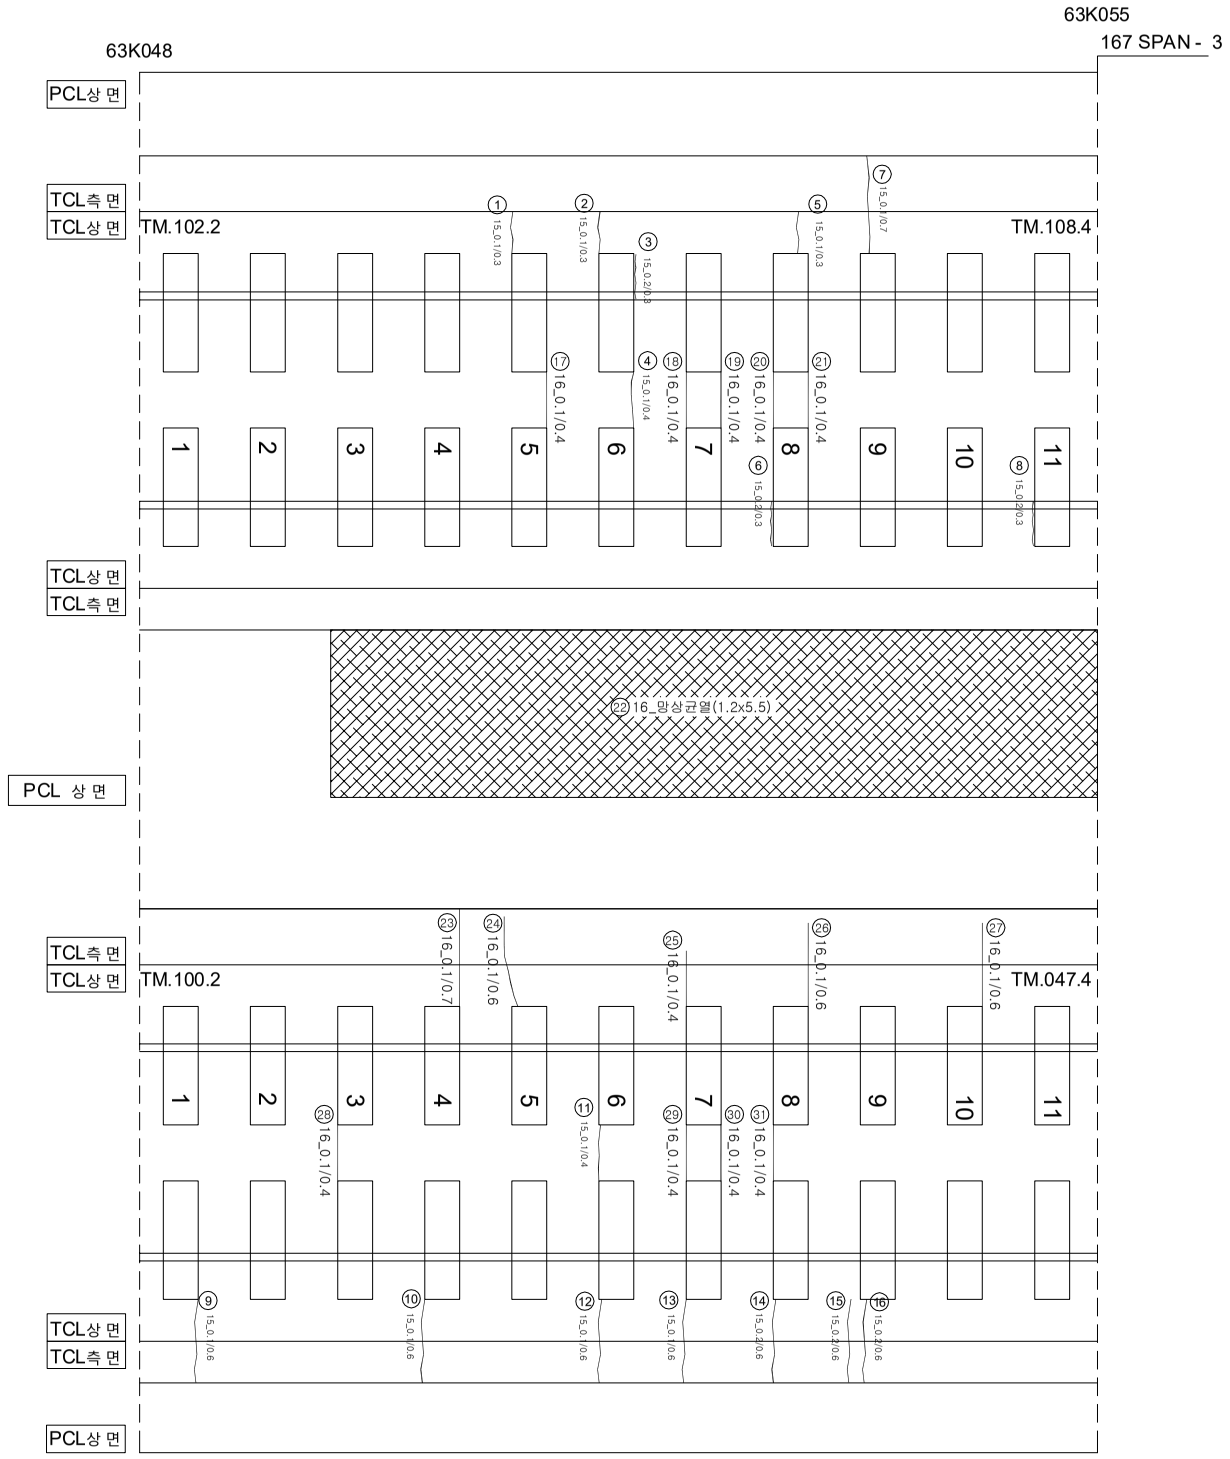
연번	손상	폭		연장		비고	연번	손상	폭		연장		비고
1	균열	0.1	㎜	0.3	m		55						
2	균열	0.1	㎜	0.3	m		56						
3	경계부 균열	0.2	㎜	0.3	m		57						
4	균열	0.1	㎜	0.4	m		58						
5	균열	0.1	㎜	0.3	m		59						
6	경계부 균열	0.2	㎜	0.3	m		60						
7	균열	0.1	㎜	0.7	m		61						
8	경계부 균열	0.2	㎜	0.3	m		62						
9	균열	0.1	㎜	0.6	m		63						
10	균열	0.1	㎜	0.6	m		64						
11	균열	0.1	㎜	0.4	m		65						
12	균열	0.1	㎜	0.6	m		66						
13	균열	0.1	㎜	0.6	m		67						
14	균열	0.2	㎜	0.6	m		68						
15	균열	0.2	㎜	0.6	m		69						
16	균열	0.2	㎜	0.6	m		70						
17	균열	0.1	㎜	0.4	m		71						
18	균열	0.1	㎜	0.4	m		72						
19	균열	0.1	㎜	0.4	m		73						
20	균열	0.1	㎜	0.4	m		74						
21	균열	0.1	㎜	0.4	m		75						
22	망상균열	1.2	m	5.5	m		76						
23	균열	0.1	㎜	0.7	m		77						
24	균열	0.1	㎜	0.6	m		78						
25	균열	0.1	㎜	0.4	m		79						
26	균열	0.1	㎜	0.6	m		80						
27	균열	0.1	㎜	0.6	m		81						
28	균열	0.1	㎜	0.4	m		82						
29	균열	0.1	㎜	0.4	m		83						
30	균열	0.1	㎜	0.4	m		84						
31	균열	0.1	㎜	0.4	m		85						
32							86						
33							87
