호남고속선 정지고가_884(63.062~63.069km, S167-5)

외관조사망도 번호
B18_정지고가_244(63k062~63k069)

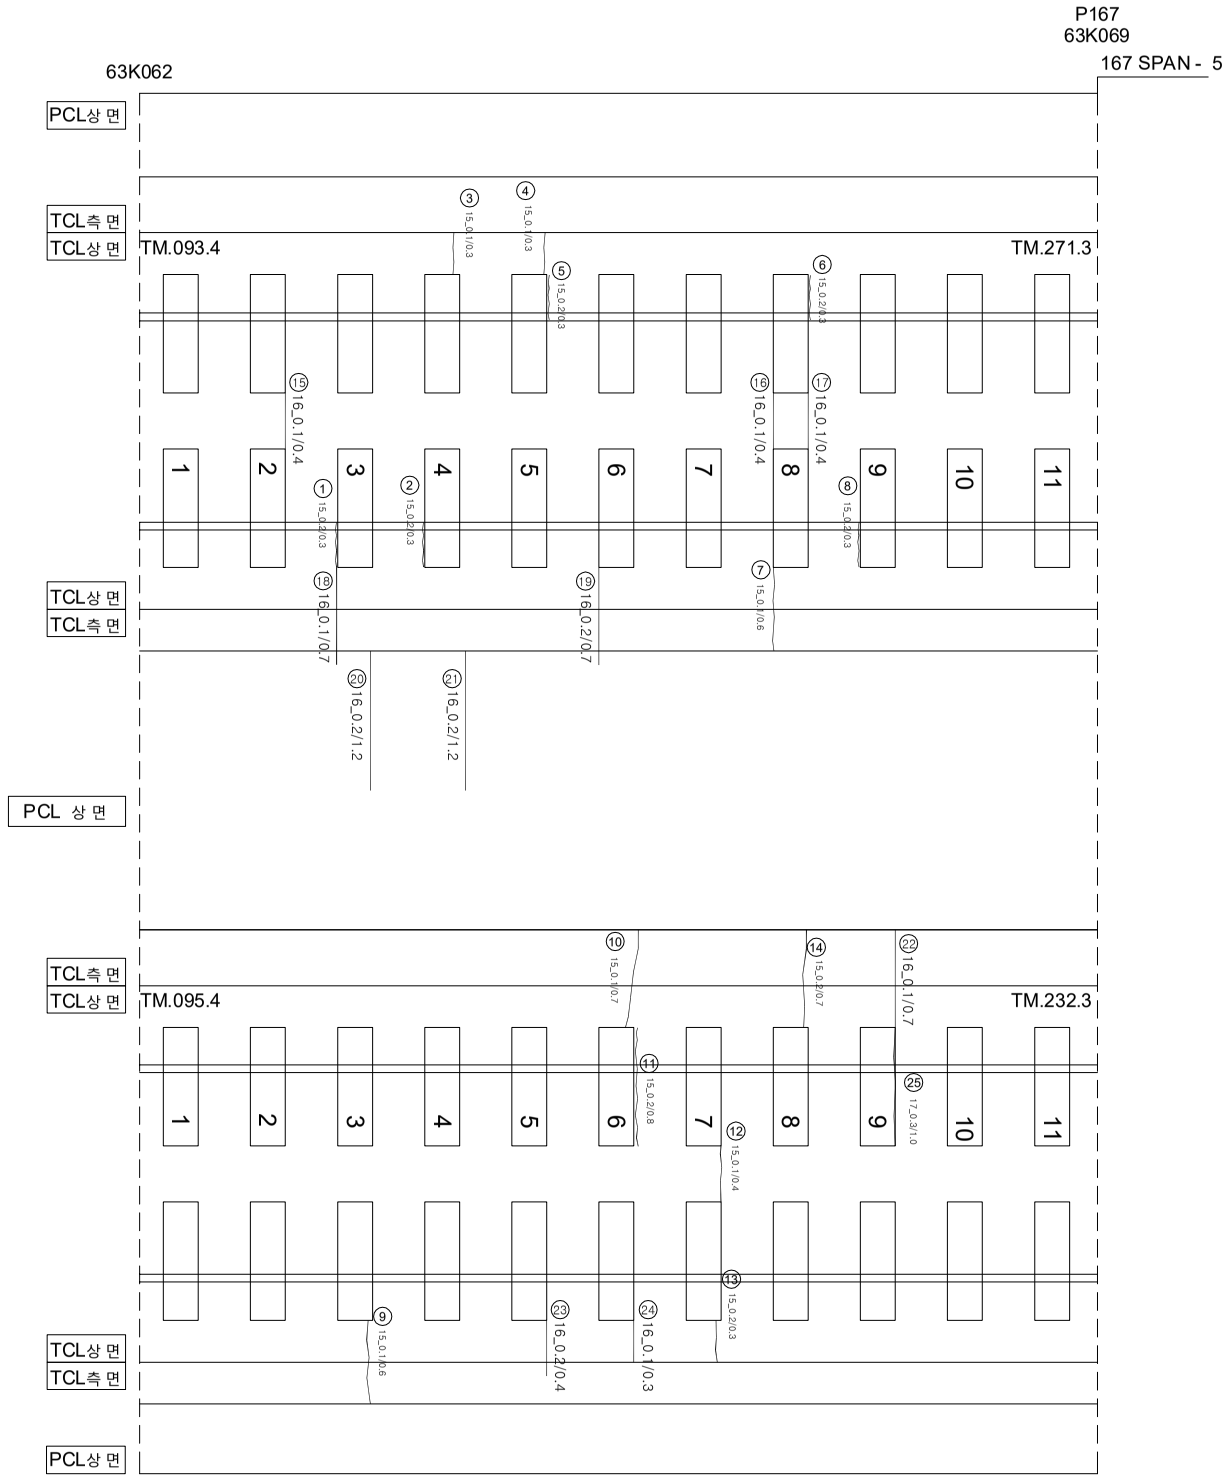
연번	손상	폭		연장		비고	연번	손상	폭		연장		비고
1	경계부 균열	0.2	mm	0.3	m		55						
2	경계부 균열	0.2	mm	0.3	m		56						
3	균열	0.1	mm	0.3	m		57						
4	균열	0.1	mm	0.3	m		58						
5	경계부 균열	0.2	mm	0.3	m		59						
6	경계부 균열	0.2	mm	0.3	m		60						
7	균열	0.1	mm	0.6	m		61						
8	경계부 균열	0.2	mm	0.3	m		62						
9	균열	0.1	mm	0.6	m		63						
10	균열	0.1	mm	0.7	m		64						
11	경계부 균열	0.2	mm	0.8	m		65						
12	균열	0.1	mm	0.4	m		66						
13	균열	0.2	mm	0.3	m		67						
14	균열	0.2	mm	0.7	m		68						
15	균열	0.1	mm	0.4	m		69						
16	균열	0.1	mm	0.4	m		70						
17	균열	0.1	mm	0.4	m		71						
18	균열	0.1	mm	0.7	m		72						
19	균열	0.2	mm	0.7	m		73						
20	균열	0.2	mm	1.2	m		74						
21	균열	0.2	mm	1.2	m		75						
22	균열	0.1	mm	0.7	m		76						
23	균열	0.2	mm	0.4	m		77						
24	균열	0.1	mm	0.3	m		78						
25	균열	0.3	mm	1.0	m	신규	79						
26							80						
27							81						
28							82						
29							83						
30							84						
31							85						
32							86						
33							87						
34							88

35							89						
36							90						
37							91						
38							92						
39							93						
40							94						
41							95						
42							96						
43							97						
44							98						
45							99						
46							100						
47							101						
48							102						
49							103						
50							104						
51							105						
52							106						
53							107						
54							108
