호남고속선 정지고가_903(63.194~63.201km, S171-4)

외관조사망도 번호
B18_정지고가_903(63k194~63k201)

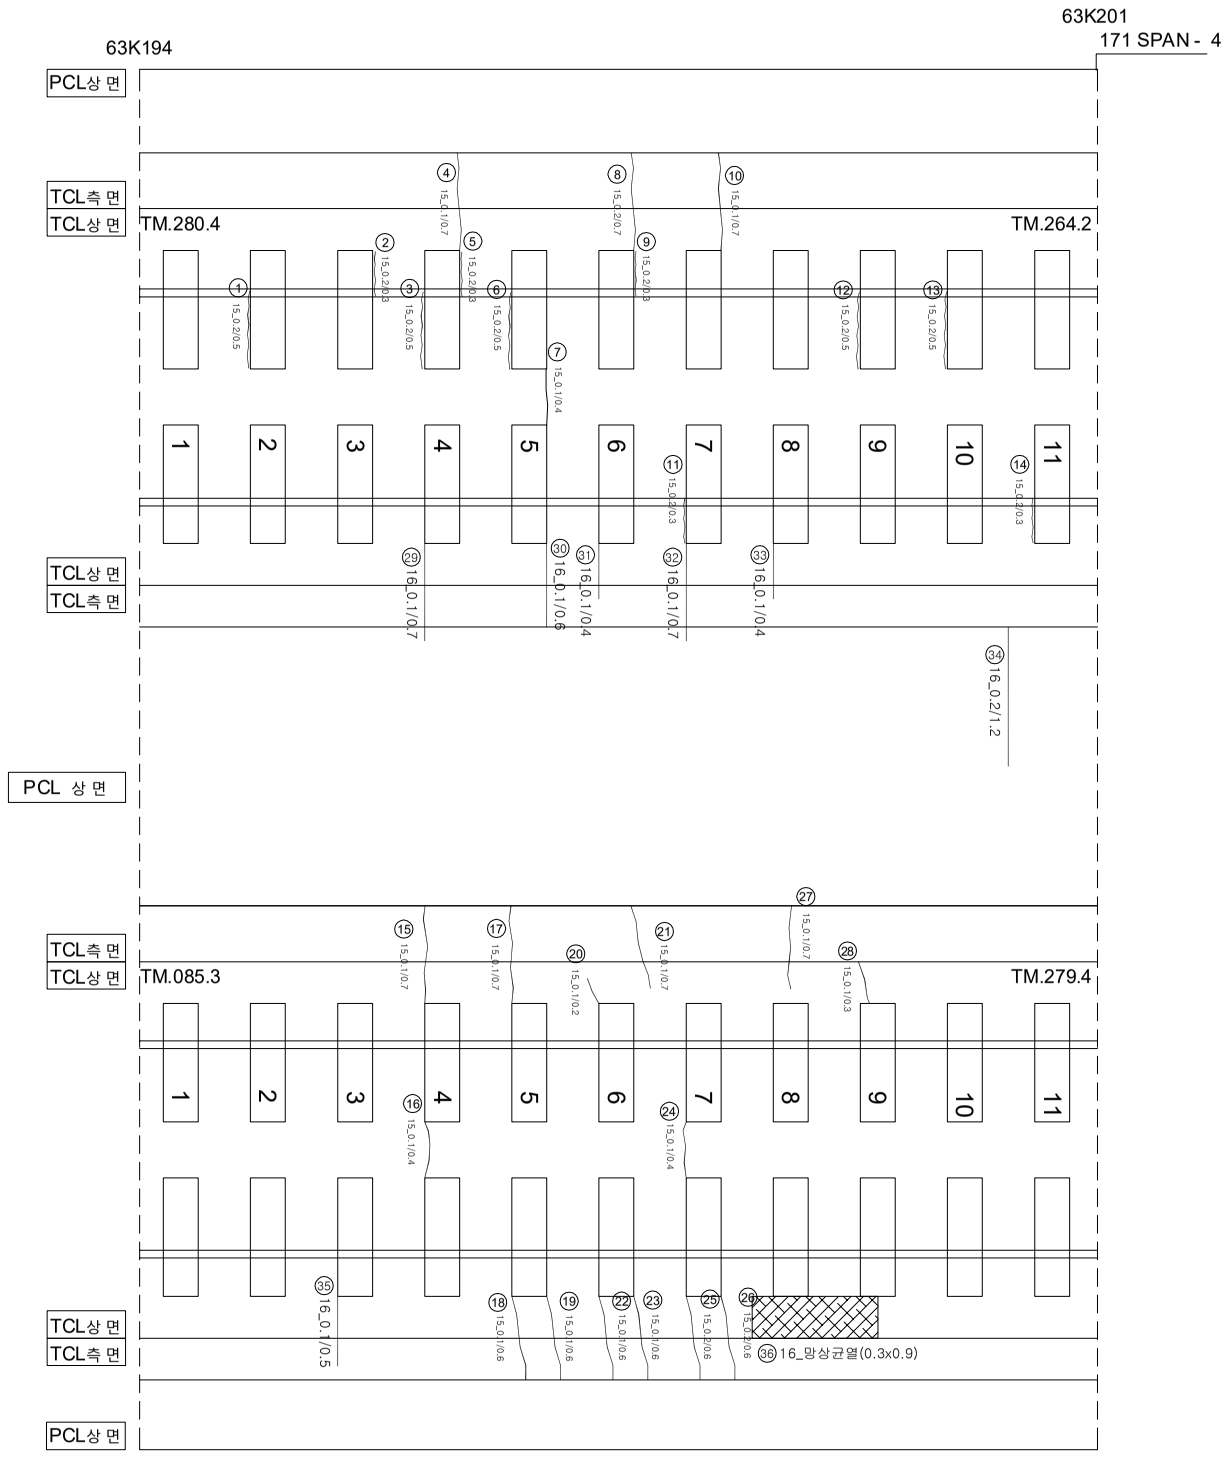
연번	손상	폭		연장		비고	연번	손상	폭		연장		비고
1	경계부 균열	0.2	㎜	0.5	m		55						
2	경계부 균열	0.2	㎜	0.3	m		56						
3	경계부 균열	0.2	㎜	0.5	m		57						
4	균열	0.1	㎜	0.7	m		58						
5	경계부 균열	0.2	㎜	0.3	m		59						
6	경계부 균열	0.2	㎜	0.5	m		60						
7	균열	0.1	㎜	0.4	m		61						
8	균열	0.2	㎜	0.7	m		62						
9	경계부 균열	0.2	㎜	0.3	m		63						
10	균열	0.1	㎜	0.7	m		64						
11	경계부 균열	0.2	㎜	0.3	m		65						
12	경계부 균열	0.2	㎜	0.5	m		66						
13	경계부 균열	0.2	㎜	0.5	m		67						
14	경계부 균열	0.2	㎜	0.3	m		68						
15	균열	0.1	㎜	0.7	m		69						
16	균열	0.1	㎜	0.4	m		70						
17	균열	0.1	㎜	0.7	m		71						
18	균열	0.1	㎜	0.6	m		72						
19	균열	0.1	㎜	0.6	m		73						
20	균열	0.1	㎜	0.2	m		74						
21	균열	0.1	㎜	0.7	m		75						
22	균열	0.1	㎜	0.6	m		76						
23	균열	0.1	㎜	0.6	m		77						
24	균열	0.1	㎜	0.4	m		78						
25	균열	0.2	㎜	0.6	m		79						
26	균열	0.2	㎜	0.6	m		80						
27	균열	0.1	㎜	0.7	m		81						
28	균열	0.1	㎜	0.3	m		82						
29	균열	0.1	㎜	0.7	m		83						
30	균열	0.1	㎜	0.6	m		84						
31	균열	0.1	㎜	0.4	m		85						
32	균열	0.1	㎜	0.7	m		86

33	균열	0.1	㎜	0.4	m		87						
34	균열	0.2	㎜	1.2	m		88						
35	균열	0.1	㎜	0.5	m		89						
36	망상균열	0.3	m	0.9	m		90						
37							91						
38							92						
39							93						
40							94						
41							95						
42							96						
43							97						
44							98						
45							99						
46							100						
47							101						
48							102						
49							103						
50							104						
51							105						
52							106						
53							107						
54							108
