외관조사망도 번호
B18_정지고가_904(63k201~63k208)

호남고속선 정지고가_904(63.201~63.208km, S171-5)

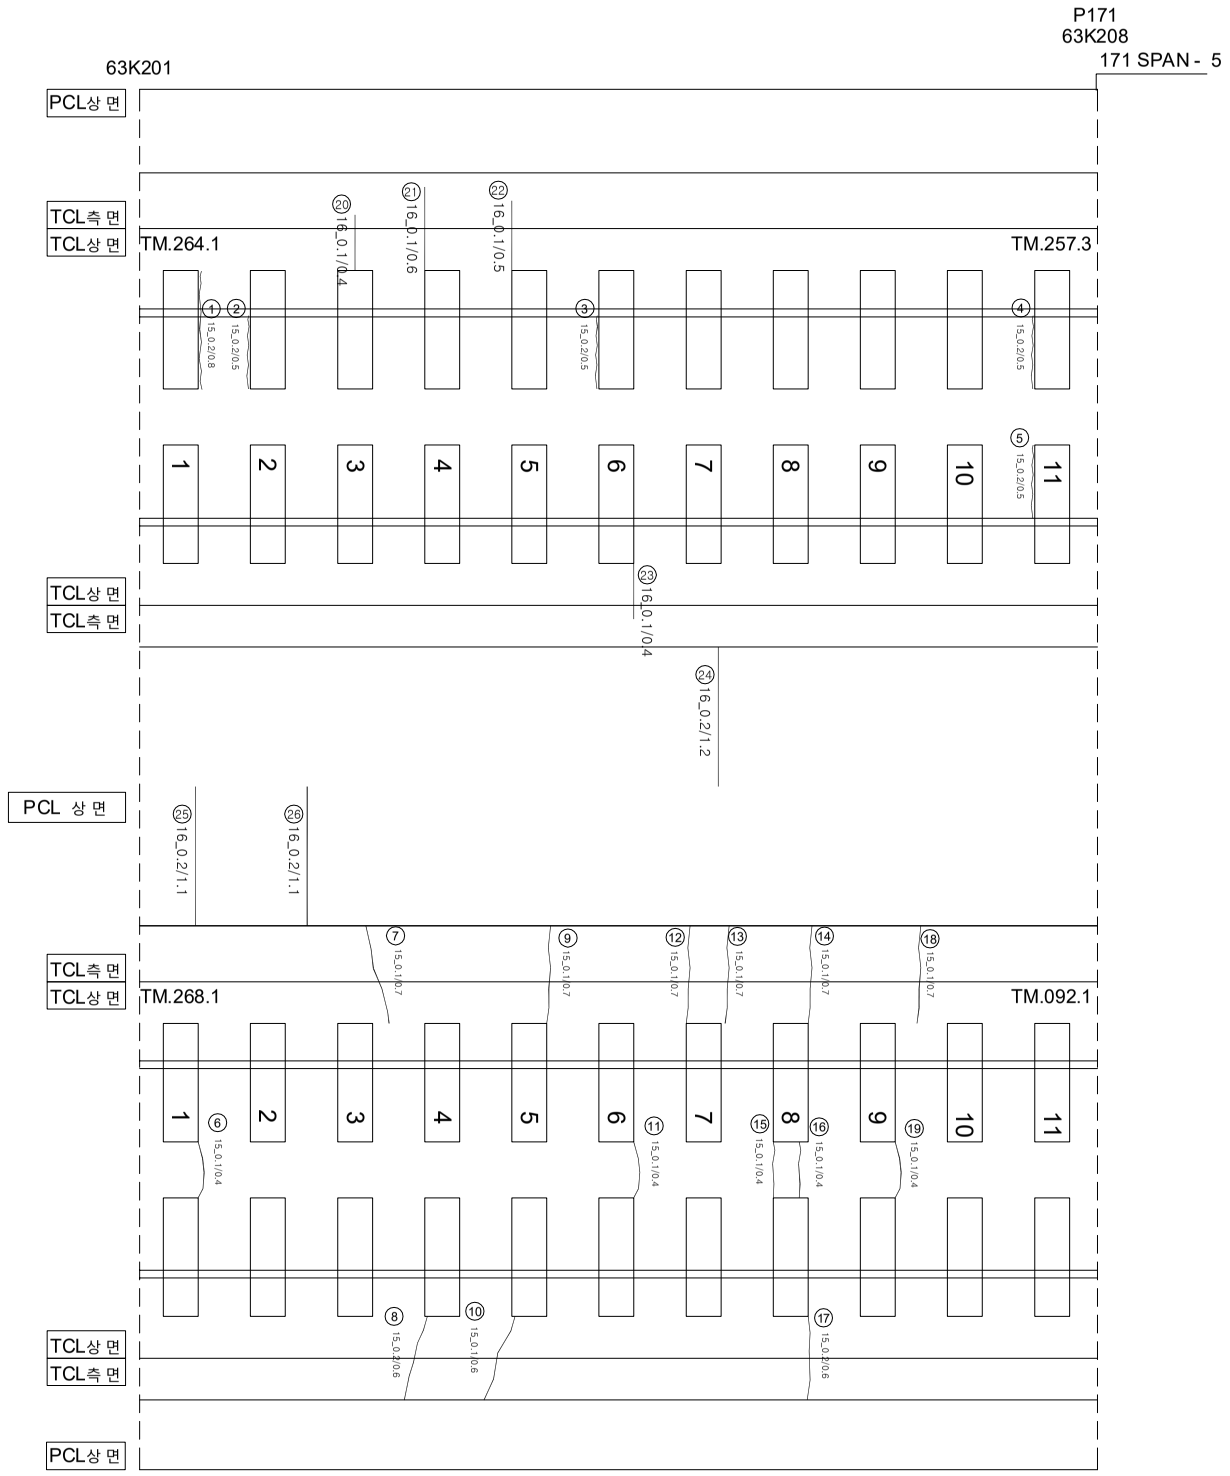
연번	손상	폭		연장		비고	연번	손상	폭		연장		비고
1	경계부 균열	0.2	mm	0.8	m		55						
2	경계부 균열	0.2	mm	0.5	m		56						
3	경계부 균열	0.2	mm	0.5	m		57						
4	경계부 균열	0.2	mm	0.5	m		58						
5	경계부 균열	0.2	mm	0.5	m		59						
6	균열	0.1	mm	0.4	m		60						
7	균열	0.1	mm	0.7	m		61						
8	균열	0.2	mm	0.6	m		62						
9	균열	0.1	mm	0.7	m		63						
10	균열	0.1	mm	0.6	m		64						
11	균열	0.1	mm	0.4	m		65						
12	균열	0.1	mm	0.7	m		66						
13	균열	0.1	mm	0.7	m		67						
14	균열	0.1	mm	0.7	m		68						
15	균열	0.1	mm	0.4	m		69						
16	균열	0.1	mm	0.4	m		70						
17	균열	0.2	mm	0.6	m		71						
18	균열	0.1	mm	0.7	m		72						
19	균열	0.1	mm	0.4	m		73						
20	균열	0.1	mm	0.4	m		74						
21	균열	0.1	mm	0.6	m		75						
22	균열	0.1	mm	0.5	m		76						
23	균열	0.1	mm	0.4	m		77						
24	균열	0.2	mm	1.2	m		78						
25	균열	0.2	mm	1.1	m		79						
26	균열	0.2	mm	1.1	m		80						
27							81						
28							82						
29							83						
30							84						
31							85						
32							86						
33							87						
34							88

35							89						
36							90						
37							91						
38							92						
39							93						
40							94						
41							95						
42							96						
43							97						
44							98						
45							99						
46							100						
47							101						
48							102						
49							103						
50							104						
51							105						
52							106						
53							107						
54							108
