외관조사망도 번호
B18_정지고가_919(63k307~63k314)

호남고속선 정지고가_919(63.307~63.314km, S174-5)

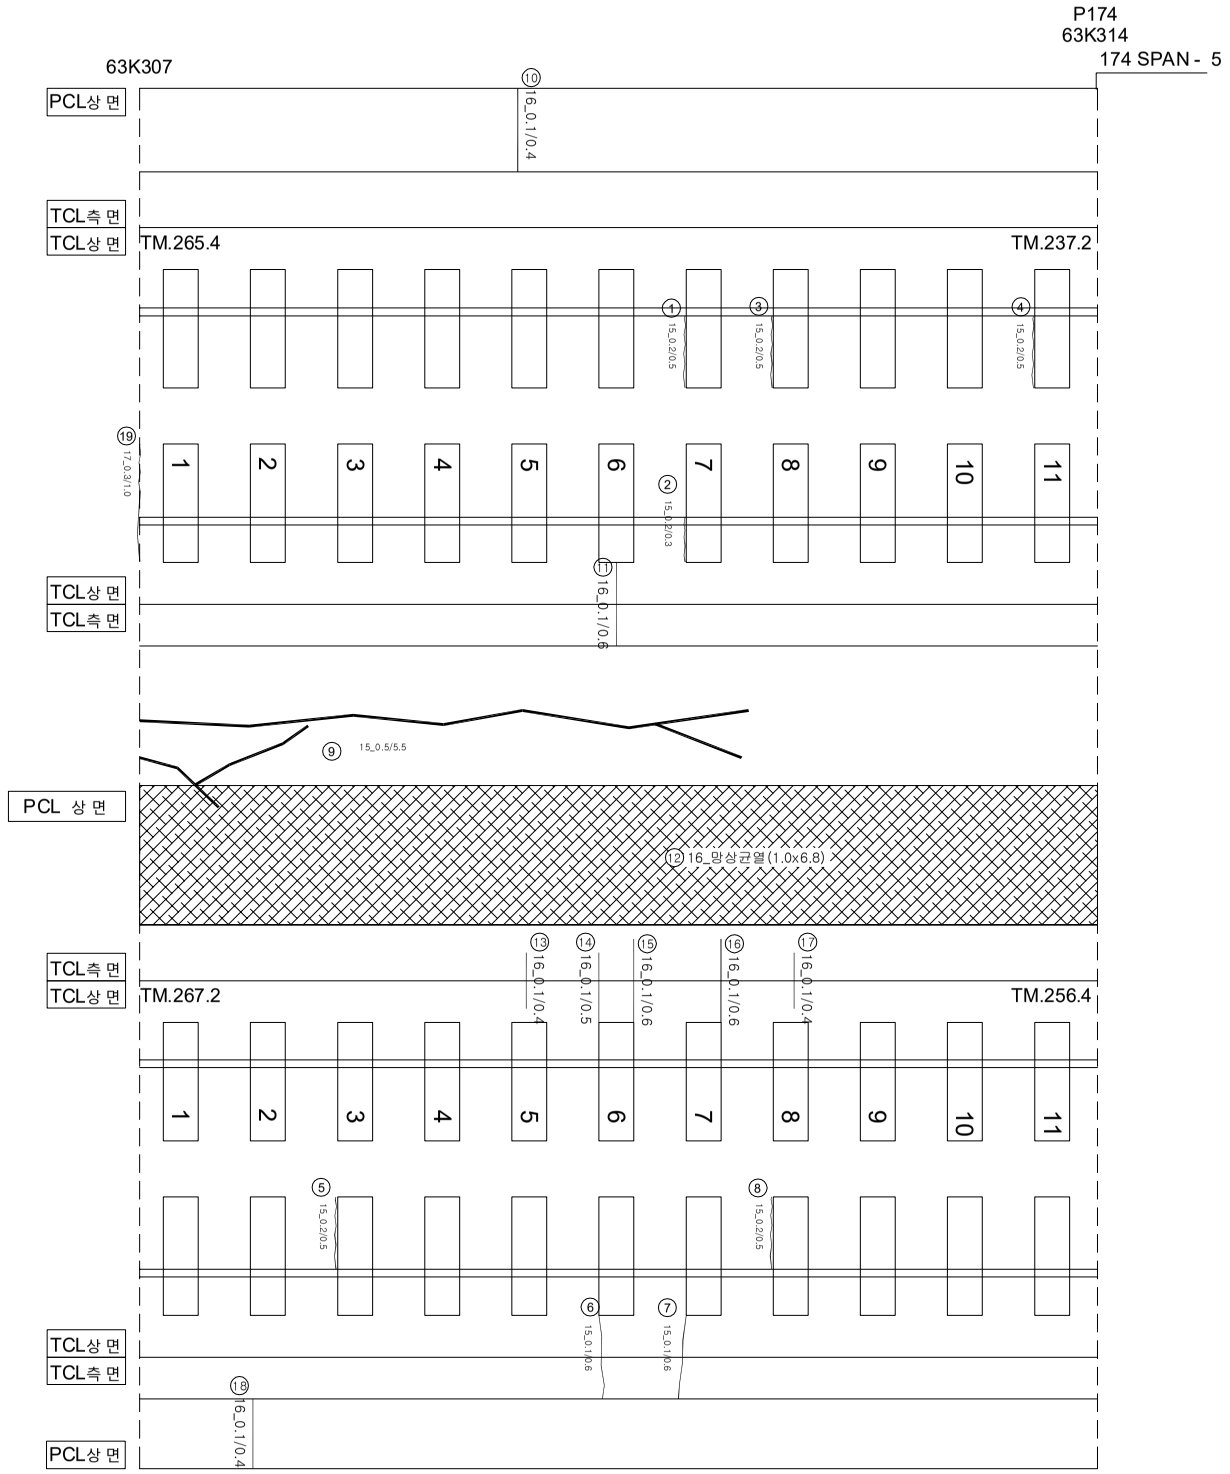
연번	손상	폭		연장		비고	연번	손상	폭		연장		비고
1	경계부 균열	0.2	mm	0.5	m		55						
2	경계부 균열	0.2	mm	0.3	m		56						
3	경계부 균열	0.2	mm	0.5	m		57						
4	경계부 균열	0.2	mm	0.5	m		58						
5	경계부 균열	0.2	mm	0.5	m		59						
6	균열	0.1	mm	0.6	m		60						
7	균열	0.1	mm	0.6	m		61						
8	경계부 균열	0.2	mm	0.5	m		62						
9	균열	0.5	mm	5.5	m		63						
10	균열	0.1	mm	0.4	m		64						
11	균열	0.1	mm	0.6	m		65						
12	망상균열	1.0	m	6.8	m		66						
13	균열	0.1	mm	0.4	m		67						
14	균열	0.1	mm	0.5	m		68						
15	균열	0.1	mm	0.6	m		69						
16	균열	0.1	mm	0.6	m		70						
17	균열	0.1	mm	0.4	m		71						
18	균열	0.1	mm	0.4	m		72						
19	균열	0.3	mm	1.0	m	신 규	73						
20							74						
21							75						
22							76						
23							77						
24							78						
25							79						
26							80						
27							81						
28							82						
29							83						
30							84						
31							85						
32							86						
33							87						
34							88						
35							89						
36							90						
37							91						
38							92

39							93						
40							94						
41							95						
42							96						
43							97						
44							98						
45							99						
46							100						
47							101						
48							102						
49							103						
50							104						
51							105						
52							106						
53							107						
54							108
