호남고속선 정지고가_921(63.321~63.328km, S175-2)

외관조사망도 번호
B18_정지고가_922(63k321~63k328)

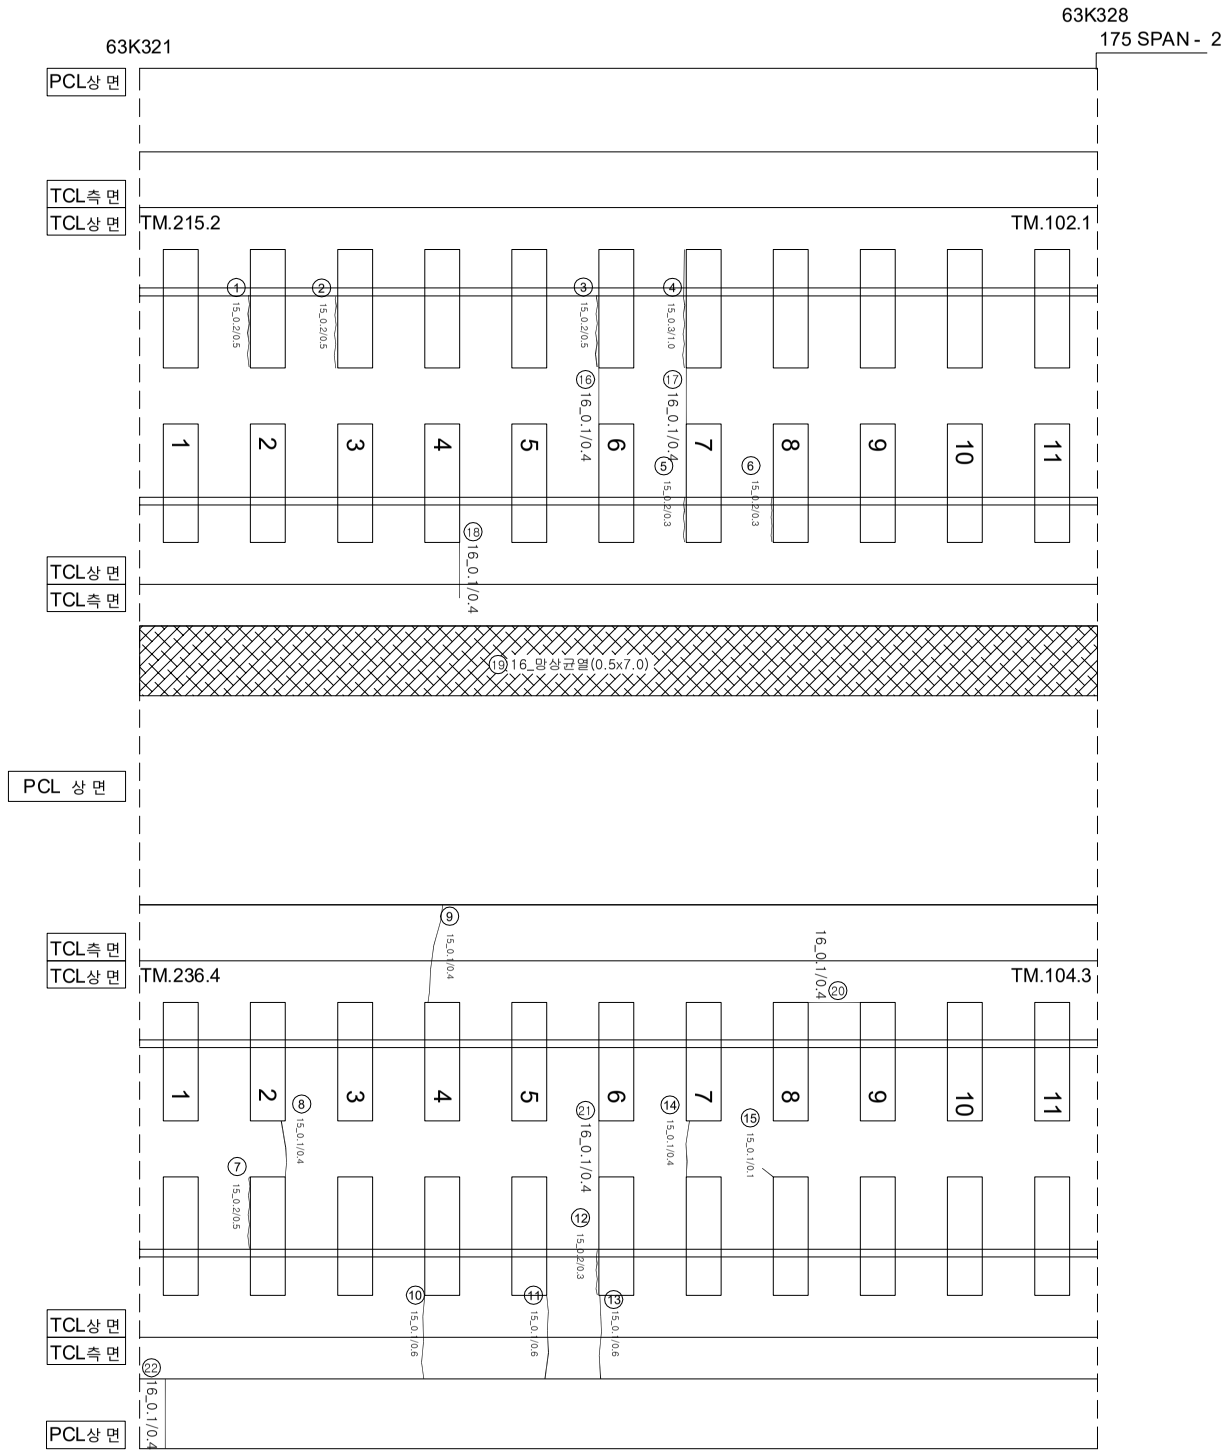
연번	손상	폭		연장		비고	연번	손상	폭		연장		비고
1	경계부 균열	0.2	㎜	0.5	m		55						
2	경계부 균열	0.2	㎜	0.5	m		56						
3	경계부 균열	0.2	㎜	0.5	m		57						
4	경계부 균열	0.3	㎜	1.0	m	폭,길이증가	58						
5	경계부 균열	0.2	㎜	0.3	m		59						
6	경계부 균열	0.2	㎜	0.3	m		60						
7	경계부 균열	0.2	㎜	0.5	m		61						
8	균열	0.1	㎜	0.4	m		62						
9	균열	0.1	㎜	0.4	m		63						
10	균열	0.1	㎜	0.6	m		64						
11	균열	0.1	㎜	0.6	m		65						
12	경계부 균열	0.2	㎜	0.3	m		66						
13	균열	0.1	㎜	0.6	m		67						
14	균열	0.1	㎜	0.4	m		68						
15	균열	0.1	㎜	0.1	m		69						
16	균열	0.1	㎜	0.4	m		70						
17	균열	0.1	㎜	0.4	m		71						
18	균열	0.1	㎜	0.4	m		72						
19	망상균열	0.5	m	7.0	m		73						
20	균열	0.1	㎜	0.4	m		74						
21	균열	0.1	㎜	0.4	m		75						
22	균열	0.1	㎜	0.4	m		76						
23							77						
24							78						
25							79						
26							80						
27							81						
28							82						
29							83						
30							84						
31							85						
32							86						
33							87						
34							88						
35							89						
36							90						
37							91

38							92						
39							93						
40							94						
41							95						
42							96						
43							97						
44							98						
45							99						
46							100						
47							101						
48							102						
49							103						
50							104						
51							105						
52							106						
53							107						
54							108
