외관조사망도 번호
B18_정지고가_931(63k391~63k398)

호남고속선 정지고가_931(63.391~63.398km, S177-2)

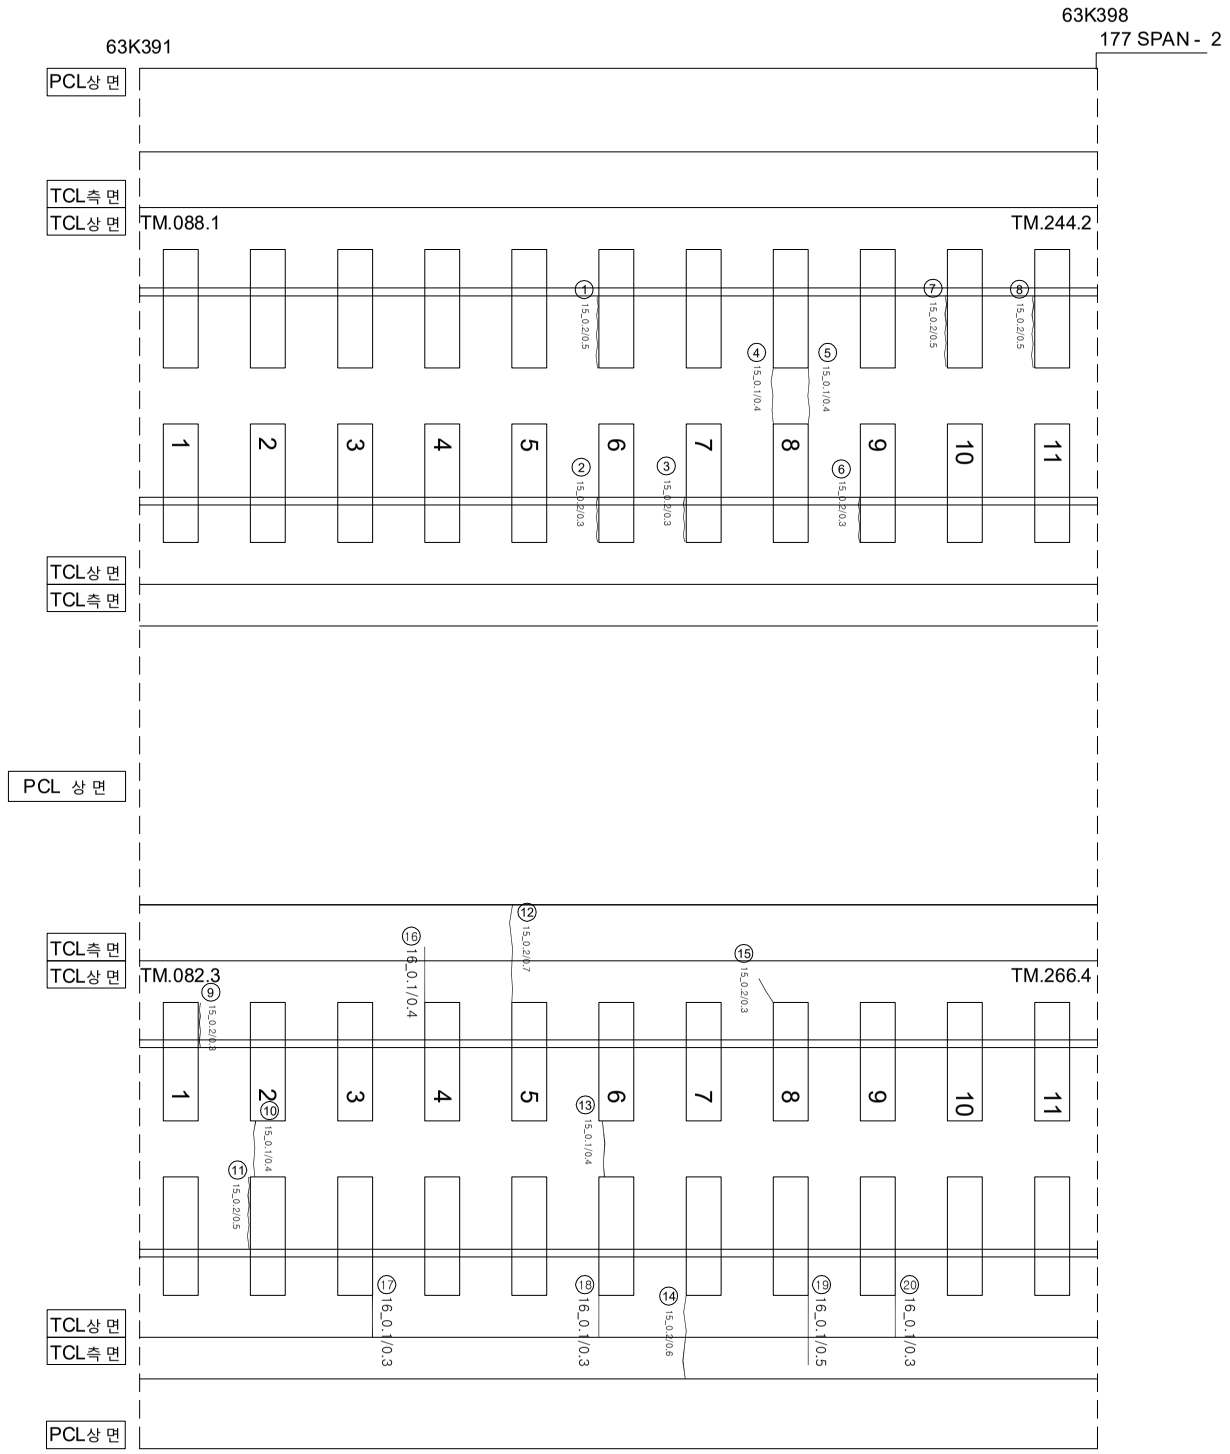
연번	손상	폭		연장		비고	연번	손상	폭		연장		비고
1	경계부 균열	0.2	㎜	0.5	m		55						
2	경계부 균열	0.2	㎜	0.3	m		56						
3	경계부 균열	0.2	㎜	0.3	m		57						
4	균열	0.1	㎜	0.4	m		58						
5	균열	0.1	㎜	0.4	m		59						
6	경계부 균열	0.2	㎜	0.3	m		60						
7	경계부 균열	0.2	㎜	0.5	m		61						
8	경계부 균열	0.2	㎜	0.5	m		62						
9	경계부 균열	0.2	㎜	0.3	m		63						
10	균열	0.1	㎜	0.4	m		64						
11	경계부 균열	0.2	㎜	0.5	m		65						
12	균열	0.2	㎜	0.7	m		66						
13	균열	0.1	㎜	0.4	m		67						
14	균열	0.2	㎜	0.6	m		68						
15	균열	0.2	㎜	0.3	m		69						
16	균열	0.1	㎜	0.4	m		70						
17	균열	0.1	㎜	0.3	m		71						
18	균열	0.1	㎜	0.3	m		72						
19	균열	0.1	㎜	0.5	m		73						
20	균열	0.1	㎜	0.3	m		74						
21							75						
22							76						
23							77						
24							78						
25							79						
26							80						
27							81						
28							82						
29							83						
30							84						
31							85						
32							86						
33							87						
34							88						
35							89						
36							90						
37							91						
38							92						
39							93

40							94						
41							95						
42							96						
43							97						
44							98						
45							99						
46							100						
47							101						
48							102						
49							103						
50							104						
51							105						
52							106						
53							107						
54							108
