외관조사망도 번호
B18_정지고가_934(63k412~63k419)

호남고속선 정지고가_934(63.412~63.419km, S177-5)

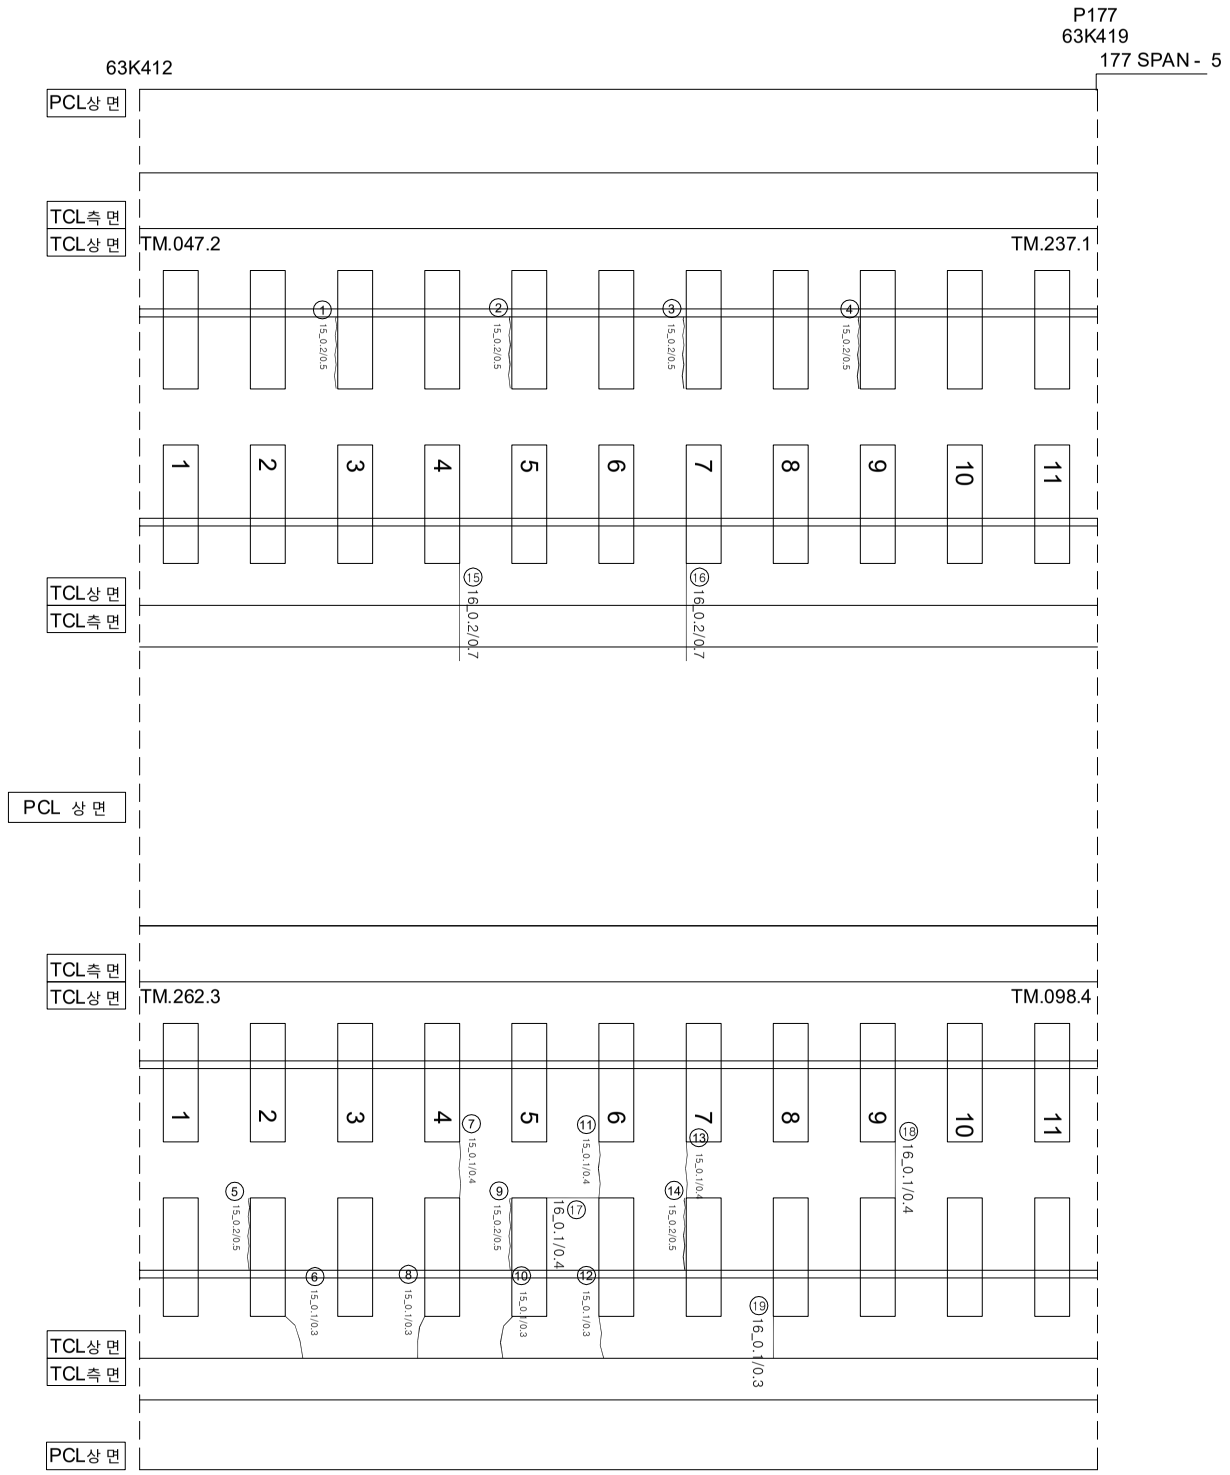
연번	손상	폭		연장		비고	연번	손상	폭		연장		비고
1	경계부 균열	0.2	㎜	0.5	m		55						
2	경계부 균열	0.2	㎜	0.5	m		56						
3	경계부 균열	0.2	㎜	0.5	m		57						
4	경계부 균열	0.2	㎜	0.5	m		58						
5	경계부 균열	0.2	㎜	0.5	m		59						
6	균열	0.1	㎜	0.3	m		60						
7	균열	0.1	㎜	0.4	m		61						
8	균열	0.1	㎜	0.3	m		62						
9	경계부 균열	0.2	㎜	0.5	m		63						
10	균열	0.1	㎜	0.3	m		64						
11	균열	0.1	㎜	0.4	m		65						
12	균열	0.1	㎜	0.3	m		66						
13	균열	0.1	㎜	0.4	m		67						
14	경계부 균열	0.2	㎜	0.5	m		68						
15	균열	0.2	㎜	0.7	m		69						
16	균열	0.2	㎜	0.7	m		70						
17	균열	0.1	㎜	0.4	m		71						
18	균열	0.1	㎜	0.4	m		72						
19	균열	0.1	㎜	0.3	m		73						
20							74						
21							75						
22							76						
23							77						
24							78						
25							79						
26							80						
27							81						
28							82						
29							83						
30							84						
31							85						
32							86						
33							87						
34							88						
35							89						
36							90						
37							91						
38							92						
39							93

40							94						
41							95						
42							96						
43							97						
44							98						
45							99						
46							100						
47							101						
48							102						
49							103						
50							104						
51							105						
52							106						
53							107						
54							108
