호남고속선 정지고가_936(63.426~63.433km, S178-2)

외관조사망도 번호
B18_정지고가_936(63.426k~63k433)

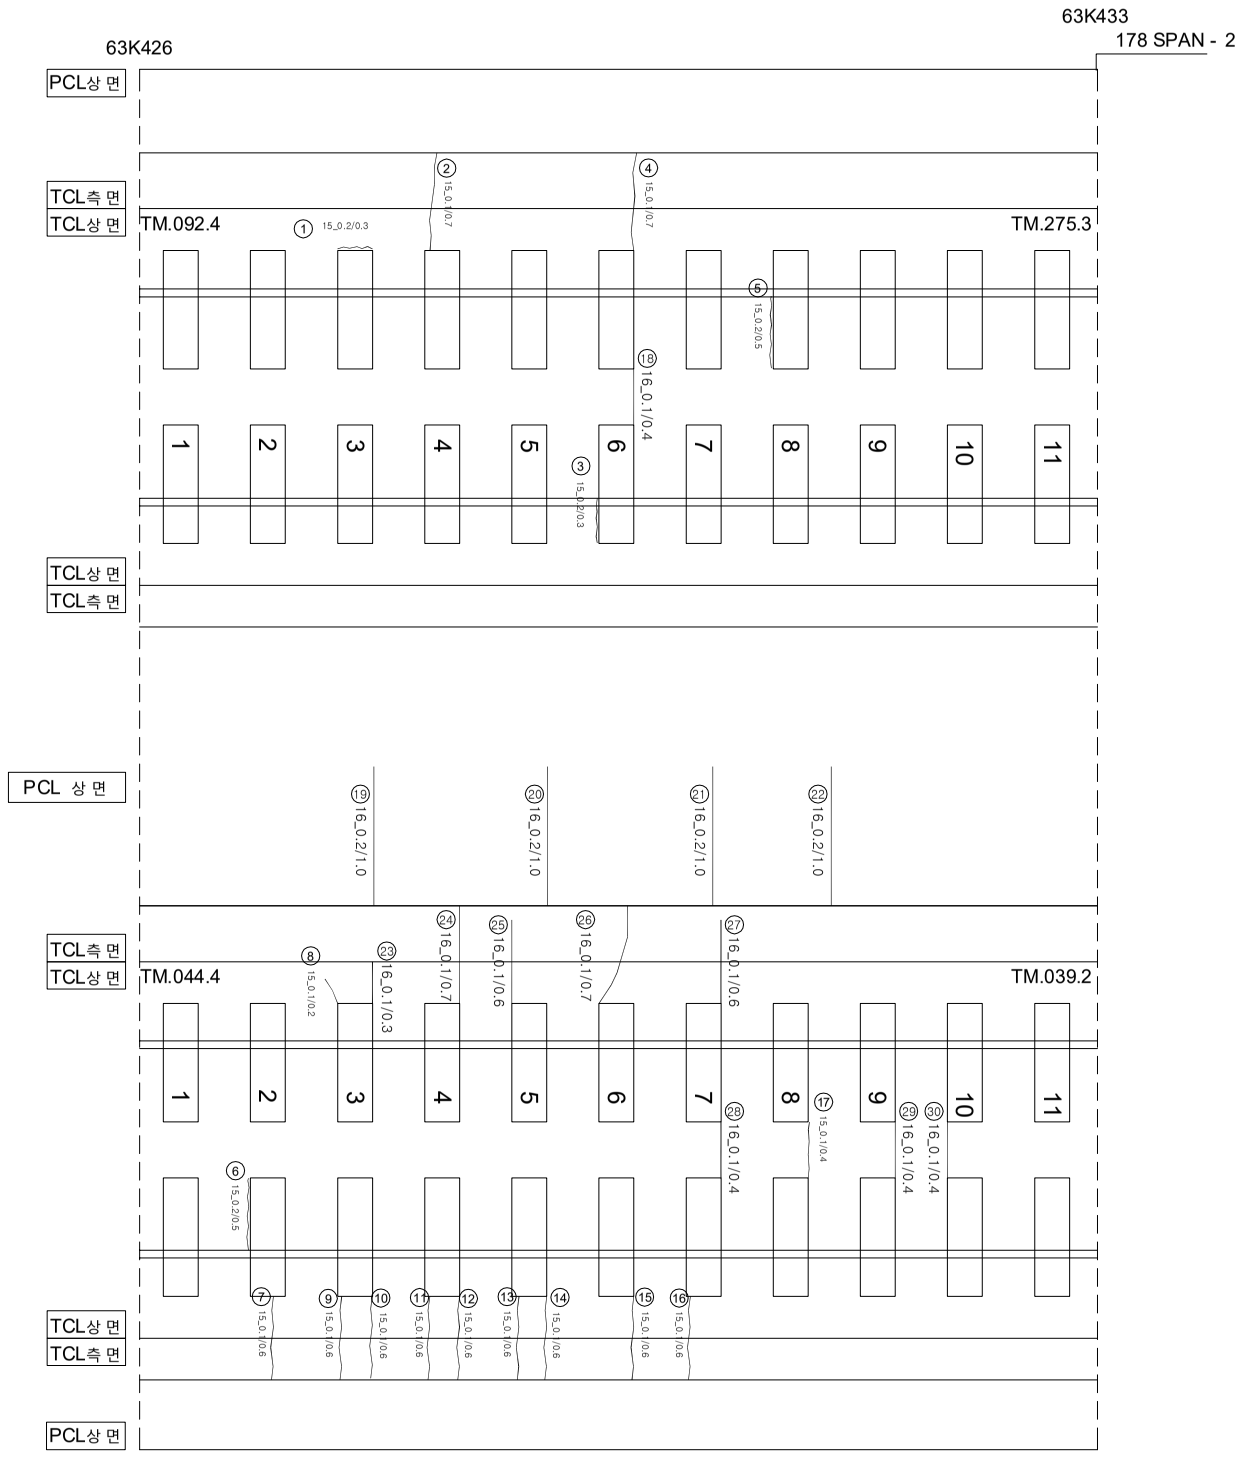
연번	손상	폭		연장		비고	연번	손상	폭		연장		비고
1	경계부 균열	0.2	㎜	0.3	m		55						
2	균열	0.1	㎜	0.7	m		56						
3	경계부 균열	0.2	㎜	0.3	m		57						
4	균열	0.1	㎜	0.7	m		58						
5	경계부 균열	0.2	㎜	0.5	m		59						
6	경계부 균열	0.2	㎜	0.5	m		60						
7	균열	0.1	㎜	0.6	m		61						
8	균열	0.1	㎜	0.2	m		62						
9	균열	0.1	㎜	0.6	m		63						
10	균열	0.1	㎜	0.6	m		64						
11	균열	0.1	㎜	0.6	m		65						
12	균열	0.1	㎜	0.6	m		66						
13	균열	0.1	㎜	0.6	m		67						
14	균열	0.1	㎜	0.6	m		68						
15	균열	0.1	㎜	0.6	m		69						
16	균열	0.1	㎜	0.6	m		70						
17	균열	0.1	㎜	0.4	m		71						
18	균열	0.1	㎜	0.4	m		72						
19	균열	0.2	㎜	1.0	m		73						
20	균열	0.2	㎜	1.0	m		74						
21	균열	0.2	㎜	1.0	m		75						
22	균열	0.2	㎜	1.0	m		76						
23	균열	0.1	㎜	0.3	m		77						
24	균열	0.1	㎜	0.7	m		78						
25	균열	0.1	㎜	0.6	m		79						
26	균열	0.1	㎜	0.7	m		80						
27	균열	0.1	㎜	0.6	m		81						
28	균열	0.1	㎜	0.4	m		82						
29	균열	0.1	㎜	0.4	m		83						
30	균열	0.1	㎜	0.4	m		84						
31							85						
32							86						
33							87						
34							88
