외관조사망도 번호
B18_정지고가_938(63k440~63k447)

호남고속선 정지고가_938(63.440~63.447km, S178-4)

시행사	용역명	용역사	과업 책임자	분야별 책임자	참여자
KORAIL 한국철도공사 KOREA RAILROAD	2017년도 호남고속선 오송-광주송정간 콘크리트궤도 점검용역	(주)한국구조물안전연구원 (주)한국국토안전연구원 (재)한국건설품질연구원	이 복 영	라 윤 강 김 경 기 윤 석 기

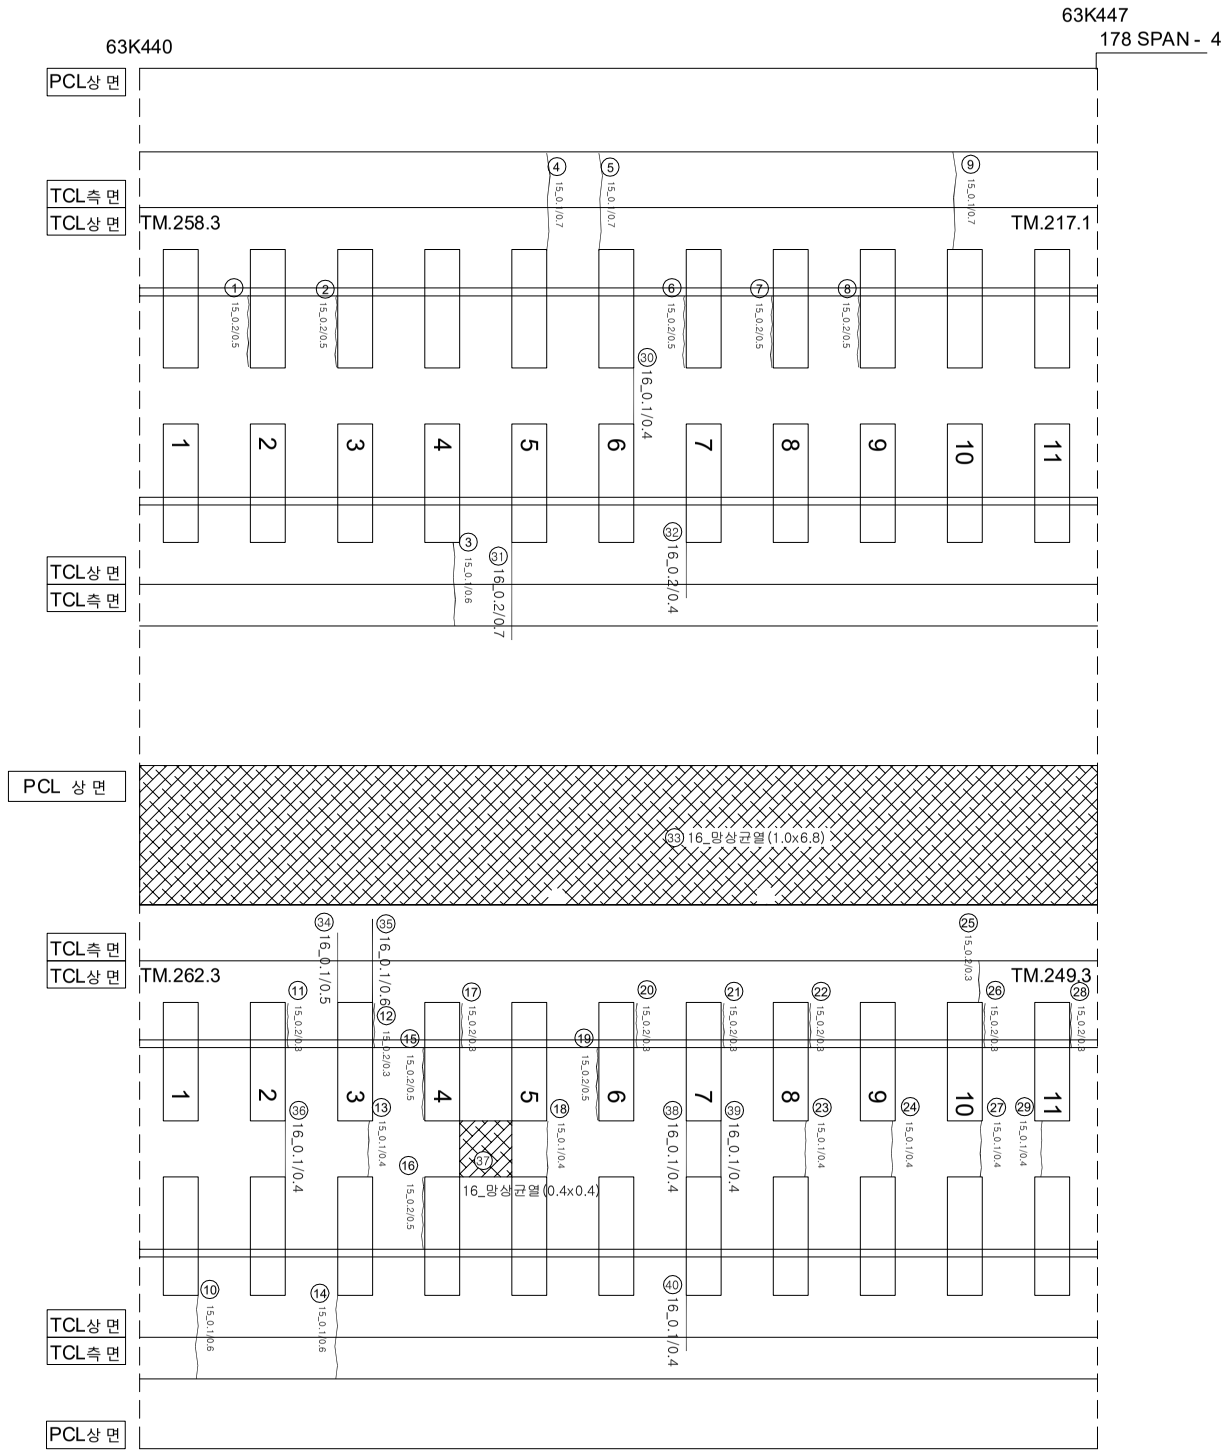
연번	손상	폭		연장		비고	연번	손상	폭		연장		비고
1	경계부 균열	0.2	㎜	0.5	m		55						
2	경계부 균열	0.2	㎜	0.5	m		56						
3	균열	0.1	㎜	0.6	m		57						
4	균열	0.1	㎜	0.7	m		58						
5	균열	0.1	㎜	0.7	m		59						
6	경계부 균열	0.2	㎜	0.5	m		60						
7	경계부 균열	0.2	㎜	0.5	m		61						
8	경계부 균열	0.2	㎜	0.5	m		62						
9	균열	0.1	㎜	0.7	m		63						
10	균열	0.1	㎜	0.6	m		64						
11	경계부 균열	0.2	㎜	0.3	m		65						
12	경계부 균열	0.2	㎜	0.3	m		66						
13	균열	0.1	㎜	0.4	m		67						
14	균열	0.1	㎜	0.6	m		68						
15	경계부 균열	0.2	㎜	0.5	m		69						
16	균열	0.2	㎜	0.5	m		70						
17	경계부 균열	0.2	㎜	0.3	m		71						
18	균열	0.1	㎜	0.4	m		72						
19	경계부 균열	0.2	㎜	0.5	m		73						
20	경계부 균열	0.2	㎜	0.3	m		74						
21	경계부 균열	0.2	㎜	0.3	m		75						
22	경계부 균열	0.2	㎜	0.3	m		76						
23	균열	0.1	㎜	0.4	m		77						
24	균열	0.1	㎜	0.4	m		78						
25	균열	0.2	㎜	0.3	m		79						
26	경계부 균열	0.2	㎜	0.3	m		80						
27	균열	0.1	㎜	0.4	m		81						
28	경계부 균열	0.2	㎜	0.33	m		82						
29	균열	0.1	㎜	0.4	m		83						
30	균열	0.1	㎜	0.4	m		84						
31	균열	0.2	㎜	0.7	m		85

32	균열	0.2	㎜	0.4	m		86						
33	망상균열	1.0	m	6.8	m	6.80㎡	87						
34	균열	0.1	㎜	0.5	m		88						
35	균열	0.1	㎜	0.6	m		89						
36	균열	0.1	㎜	0.4	m		90						
37	망상균열	0.4	m	0.4	m	0.16㎡	91						
38	균열	0.1	㎜	0.4	m		92						
39	균열	0.1	㎜	0.4	m		93						
40	균열	0.1	㎜	0.4	m		94						
41							95						
42							96						
43							97						
44							98						
45							99						
46							100						
47							101						
48							102						
49							103						
50							104						
51							105						
52							106						
53							107						
54							108
