외관조사망도 번호
B18_정지고가_944(63k482~63k489)

호남고속선 정지고가_944(63.482~63.489km, S179-5)

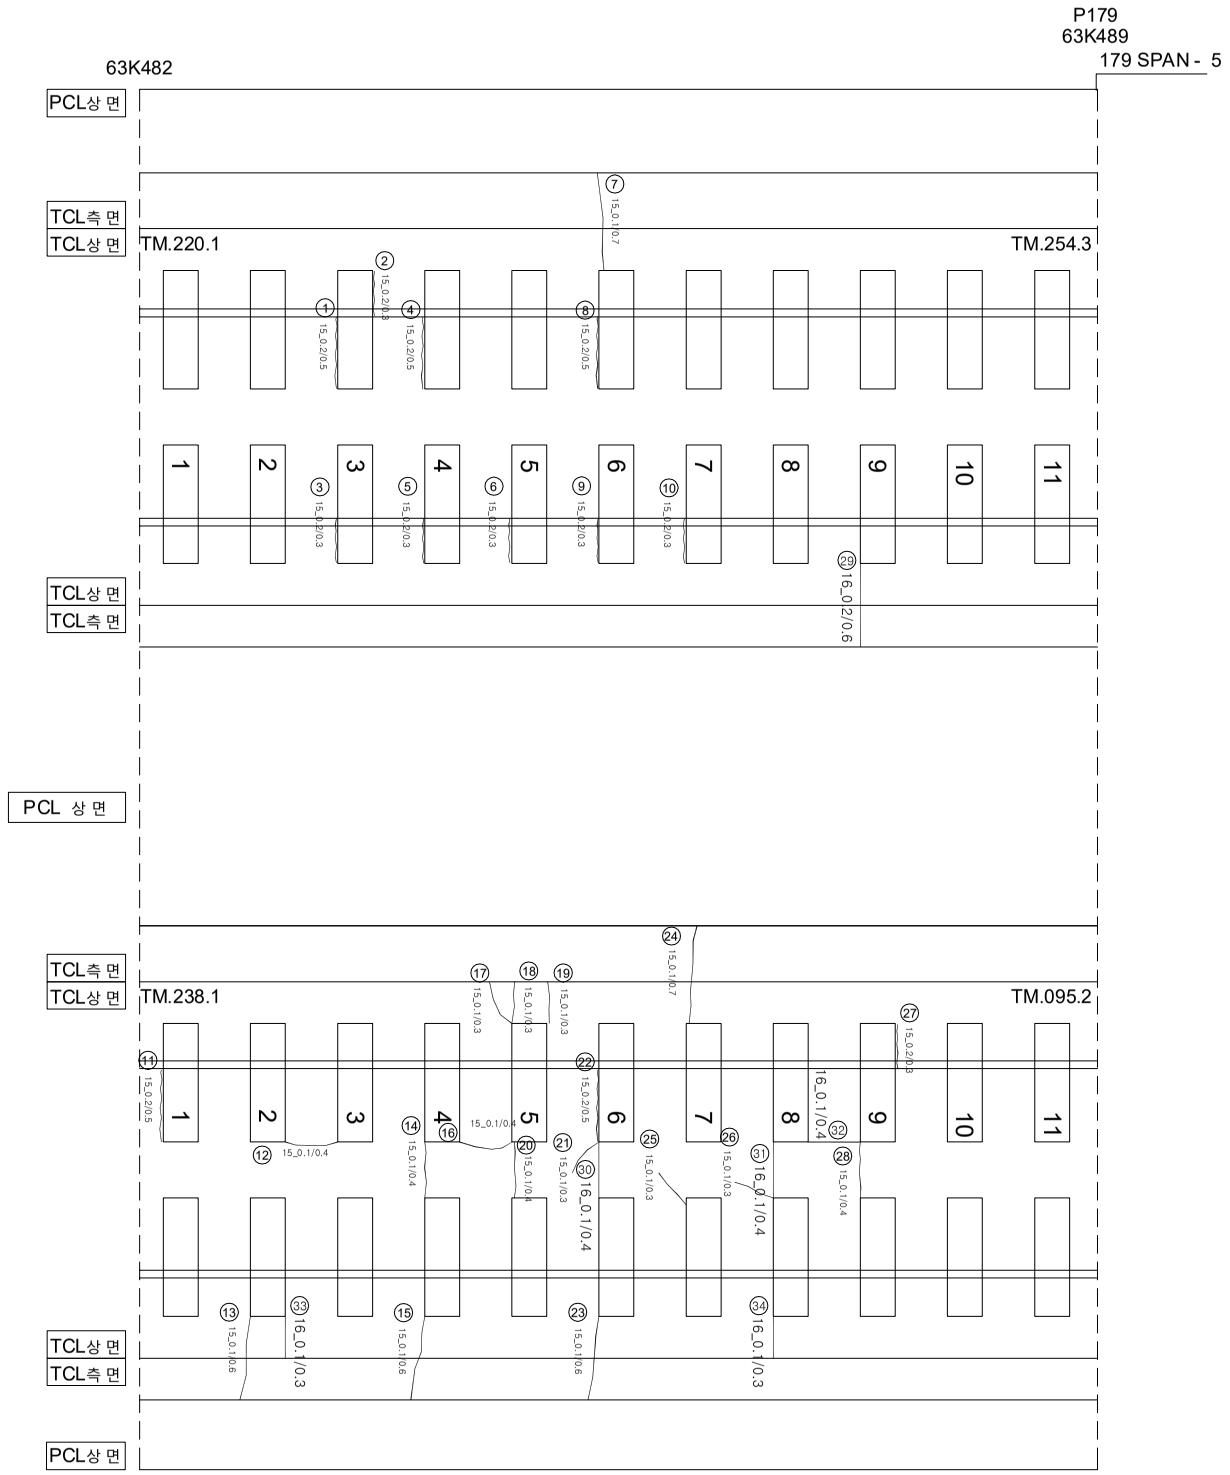
연번	손상	폭		연장		비고	연번	손상	폭		연장		비고
1	경계부 균열	0.2	㎜	0.5	m		55						
2	경계부 균열	0.2	㎜	0.3	m		56						
3	경계부 균열	0.2	㎜	0.3	m		57						
4	경계부 균열	0.2	㎜	0.5	m		58						
5	경계부 균열	0.2	㎜	0.3	m		59						
6	경계부 균열	0.2	㎜	0.3	m		60						
7	균열	0.1	㎜	0.7	m		61						
8	경계부 균열	0.2	㎜	0.5	m		62						
9	경계부 균열	0.2	㎜	0.3	m		63						
10	경계부 균열	0.2	㎜	0.3	m		64						
11	경계부 균열	0.2	㎜	0.5	m		65						
12	균열	0.1	㎜	0.4	m		66						
13	균열	0.1	㎜	0.6	m		67						
14	균열	0.1	㎜	0.4	m		68						
15	균열	0.1	㎜	0.6	m		69						
16	균열	0.1	㎜	0.4	m		70						
17	균열	0.1	㎜	0.3	m		71						
18	균열	0.1	㎜	0.3	m		72						
19	균열	0.1	㎜	0.3	m		73						
20	균열	0.1	㎜	0.4	m		74						
21	균열	0.1	㎜	0.3	m		75						
22	경계부 균열	0.2	㎜	0.5	m		76						
23	균열	0.1	㎜	0.6	m		77						
24	균열	0.1	㎜	0.7	m		78						
25	균열	0.1	㎜	0.3	m		79						
26	균열	0.1	㎜	0.3	m		80						
27	경계부 균열	0.2	㎜	0.3	m		81						
28	균열	0.1	㎜	0.4	m		82						
29	균열	0.2	㎜	0.6	m		83						
30	균열	0.1	㎜	0.4	m		84						
31	균열	0.1	㎜	0.4	m		85

32	균열	0.1	㎜	0.4	m		86						
33	균열	0.1	㎜	0.3	m		87						
34	균열	0.1	㎜	0.3	m		88						
35							89						
36							90						
37							91						
38							92						
39							93						
40							94						
41							95						
42							96						
43							97						
44							98						
45							99						
46							100						
47							101						
48							102						
49							103						
50							104						
51							105						
52							106						
53							107						
54							108
