외관조사망도 번호
B18_정지고가_950(63k520~63k526)

호남고속선 정지고가_950(63.520~63.526km, S181-1)

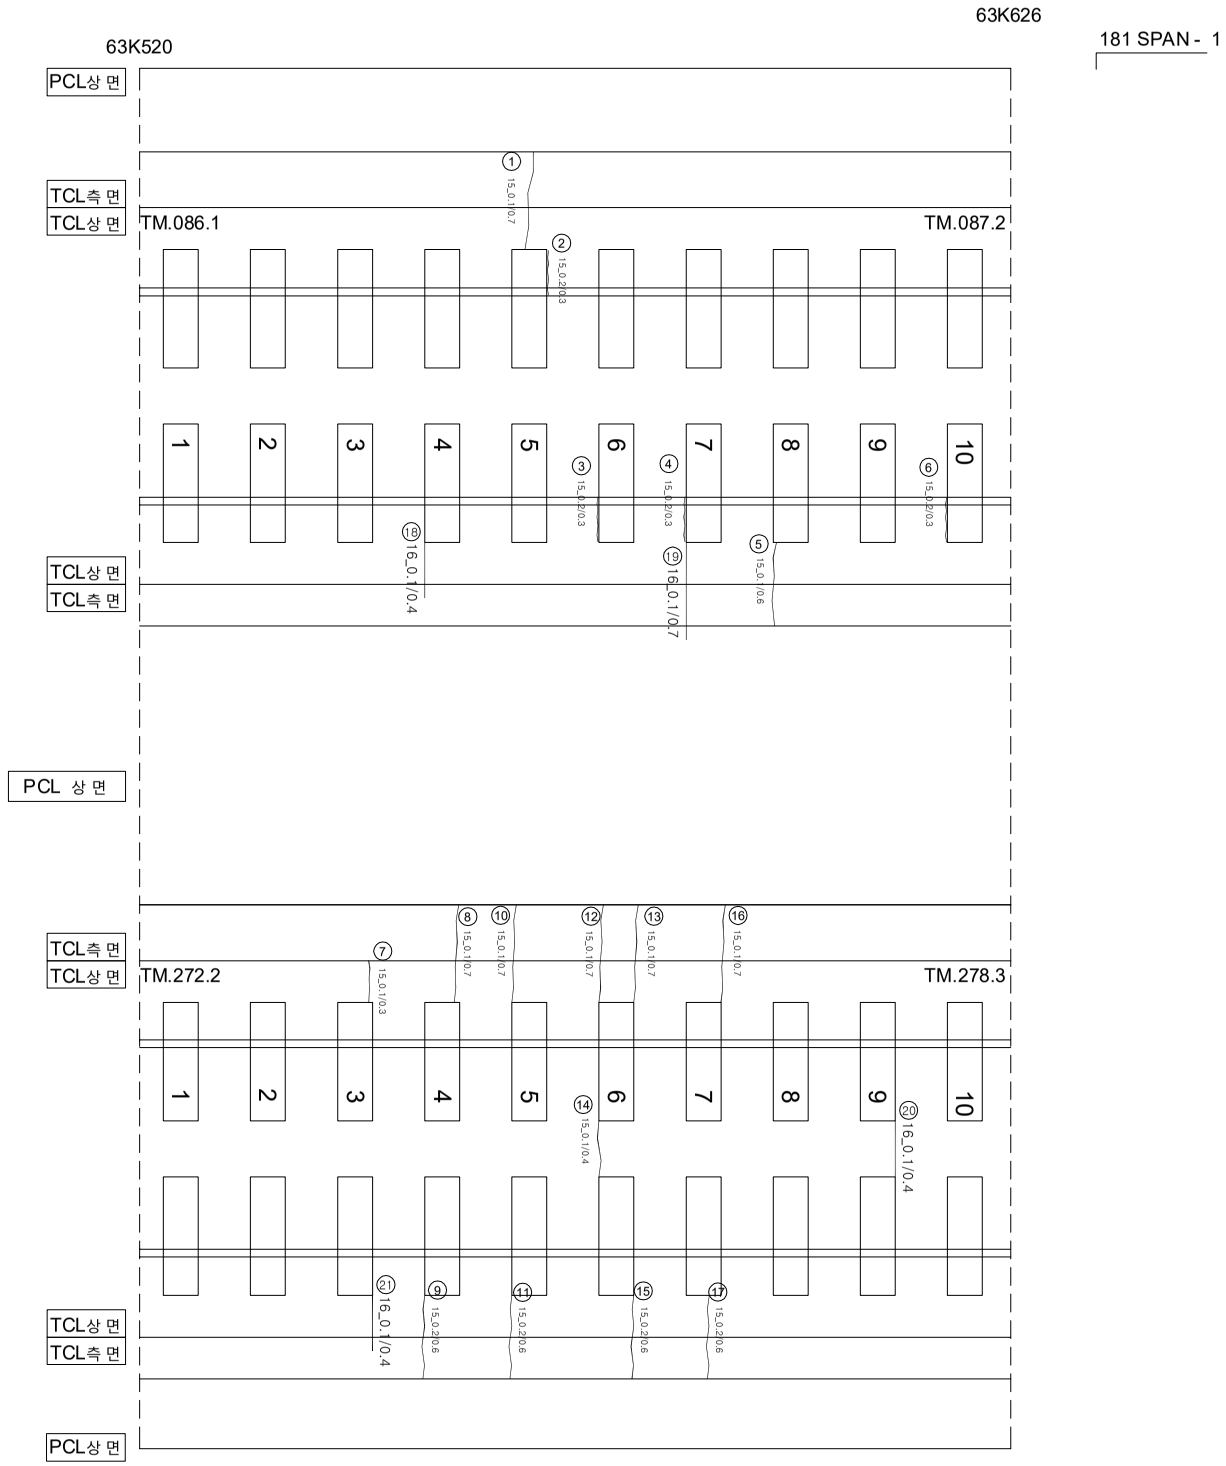
연번	손상	폭		연장		비고	연번	손상	폭		연장		비고
1	균열	0.1	㎜	0.7	m		55						
2	경계부 균열	0.2	㎜	0.3	m		56						
3	경계부 균열	0.2	㎜	0.3	m		57						
4	경계부 균열	0.2	㎜	0.3	m		58						
5	균열	0.1	㎜	0.6	m		59						
6	경계부 균열	0.2	㎜	0.3	m		60						
7	균열	0.1	㎜	0.3	m		61						
8	균열	0.1	㎜	0.7	m		62						
9	균열	0.2	㎜	0.6	m		63						
10	균열	0.1	㎜	0.7	m		64						
11	균열	0.2	㎜	0.6	m		65						
12	균열	0.1	㎜	0.7	m		66						
13	균열	0.1	㎜	0.7	m		67						
14	균열	0.1	㎜	0.4	m		68						
15	균열	0.2	㎜	0.6	m		69						
16	균열	0.1	㎜	0.7	m		70						
17	균열	0.2	㎜	0.6	m		71						
18	균열	0.1	㎜	0.4	m		72						
19	균열	0.1	㎜	0.7	m		73						
20	균열	0.1	㎜	0.4	m		74						
21	균열	0.1	㎜	0.4	m		75						
22							76						
23							77						
24							78						
25							79						
26							80						
27							81						
28							82						
29							83						
30							84						
31							85						
32							86						
33							87						
34							88						
35							89						
36							90						
37							91						
38							92						
39							93
