외관조사망도 번호
B18_정지고가_951(63k526~63k532)

호남고속선 정지고가_951(63.526~63.532km, S181-2)

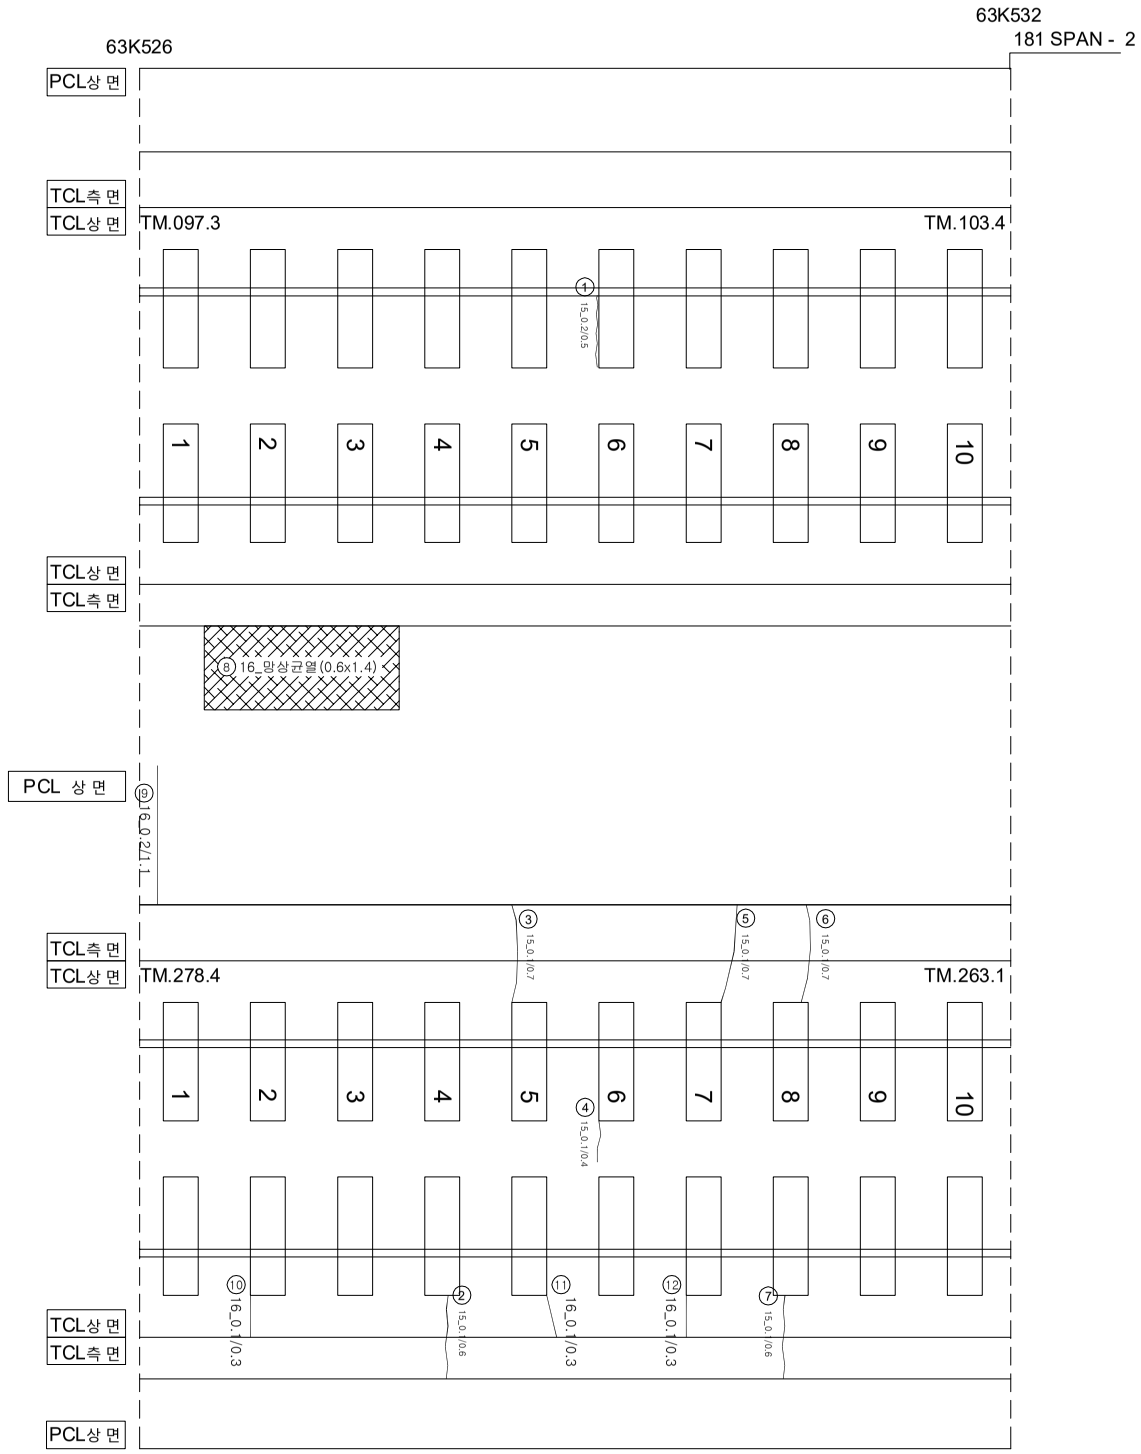
연번	손상	폭		연장		비고	연번	손상	폭		연장		비고
1	경계부 균열	0.2	㎜	0.5	m		55						
2	균열	0.1	㎜	0.6	m		56						
3	균열	0.1	㎜	0.7	m		57						
4	균열	0.1	㎜	0.4	m		58						
5	균열	0.1	㎜	0.7	m		59						
6	균열	0.1	㎜	0.7	m		60						
7	균열	0.1	㎜	0.6	m		61						
8	망상균열	0.6	m	1.4	m	폭증가	62						
9	균열	0.2	㎜	1.1	m		63						
10	균열	0.1	㎜	0.3	m		64						
11	균열	0.1	㎜	0.3	m		65						
12	균열	0.1	㎜	0.3	m		66						
13							67						
14							68						
15							69						
16							70						
17							71						
18							72						
19							73						
20							74						
21							75						
22							76						
23							77						
24							78						
25							79						
26							80						
27							81						
28							82						
29							83						
30							84						
31							85						
32							86						
33							87						
34							88						
35							89						
36							90						
37							91						
38							92						
39							93						
40							94						
41							95						
42							96						
43							97						
44							98						
45							99

46							100						
47							101						
48							102						
49							103						
50							104						
51							105						
52							106						
53							107						
54							108
