외관조사망도 번호
B18_정지고가_952(63k532~63k538)

호남고속선 정지고가_952(63.532~63.538km, S181-3)

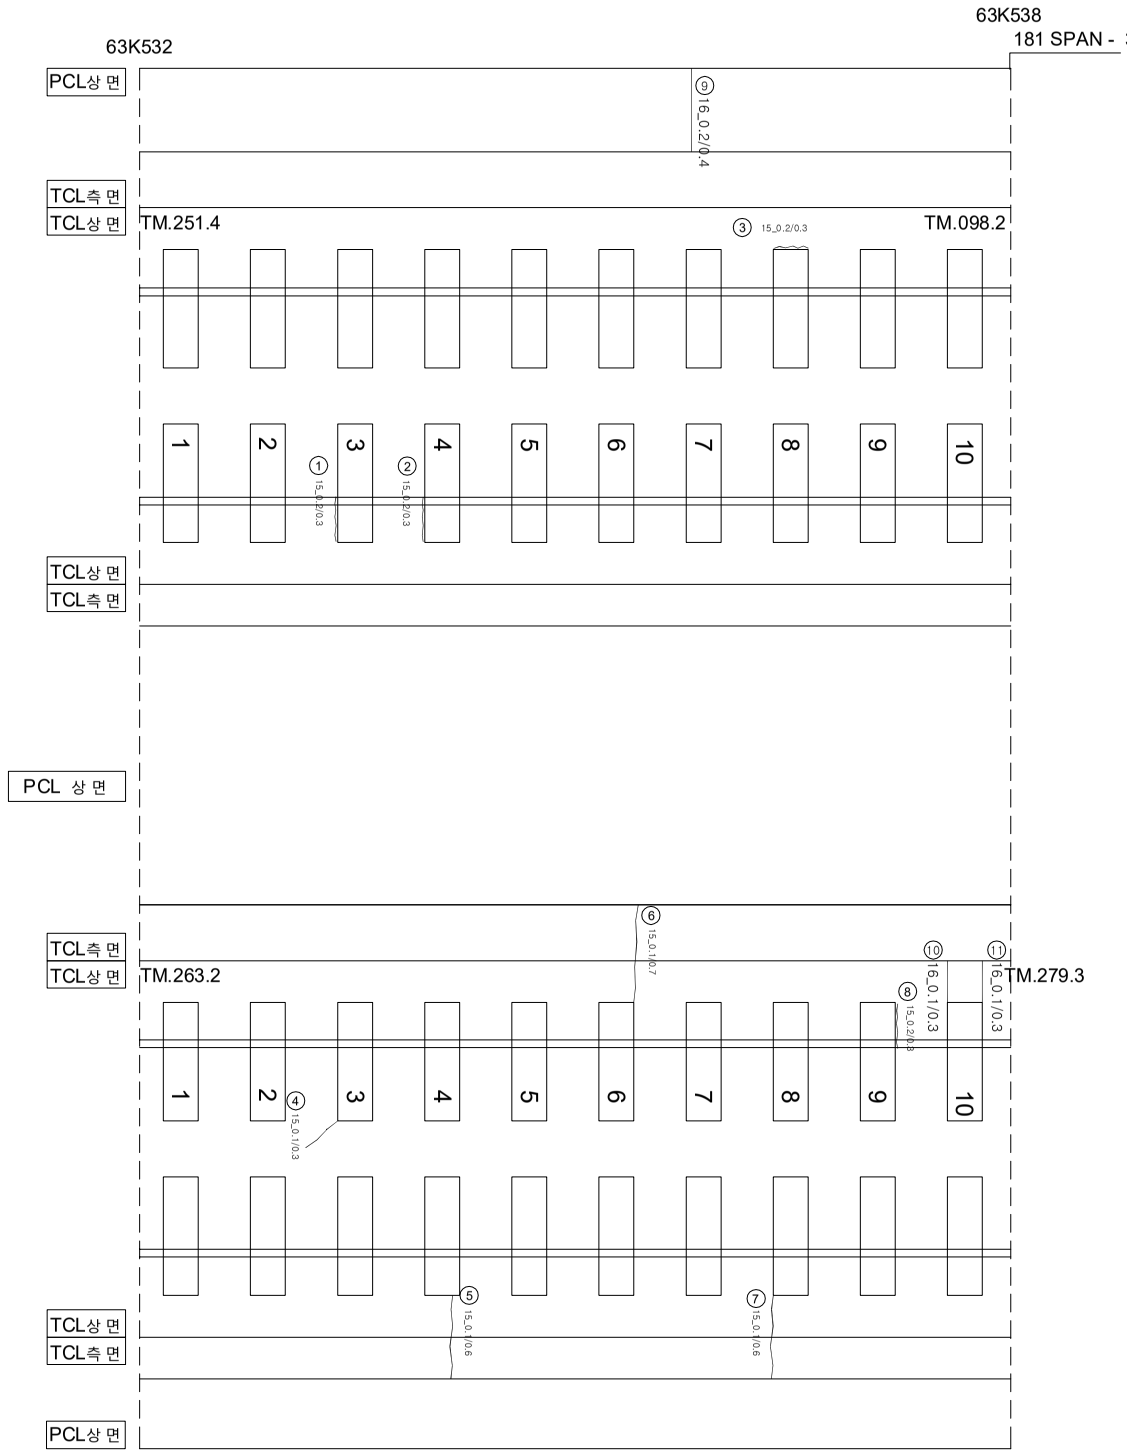
연번	손상	폭		연장		비고	연번	손상	폭		연장		비고
1	경계부 균열	0.2	㎜	0.3	m		55						
2	경계부 균열	0.2	㎜	0.3	m		56						
3	경계부 균열	0.2	㎜	0.3	m		57						
4	균열	0.1	㎜	0.3	m		58						
5	균열	0.1	㎜	0.6	m		59						
6	균열	0.1	㎜	0.7	m		60						
7	균열	0.1	㎜	0.6	m		61						
8	경계부 균열	0.2	㎜	0.3	m		62						
9	균열	0.2	㎜	0.4	m		63						
10	균열	0.1	㎜	0.3	m		64						
11	균열	0.1	㎜	0.3	m		65						
12							66						
13							67						
14							68						
15							69						
16							70						
17							71						
18							72						
19							73						
20							74						
21							75						
22							76						
23							77						
24							78						
25							79						
26							80						
27							81						
28							82						
29							83						
30							84						
31							85						
32							86						
33							87						
34							88						
35							89						
36							90						
37							91						
38							92						
39							93						
40							94						
41							95						
42							96						
43							97						
44							98						
45							99
