호남고속선 정지고가_958(63.571~63.578km, S182-4)

외관조사망도 번호
B18_정지고가_958(63k571~63k578)

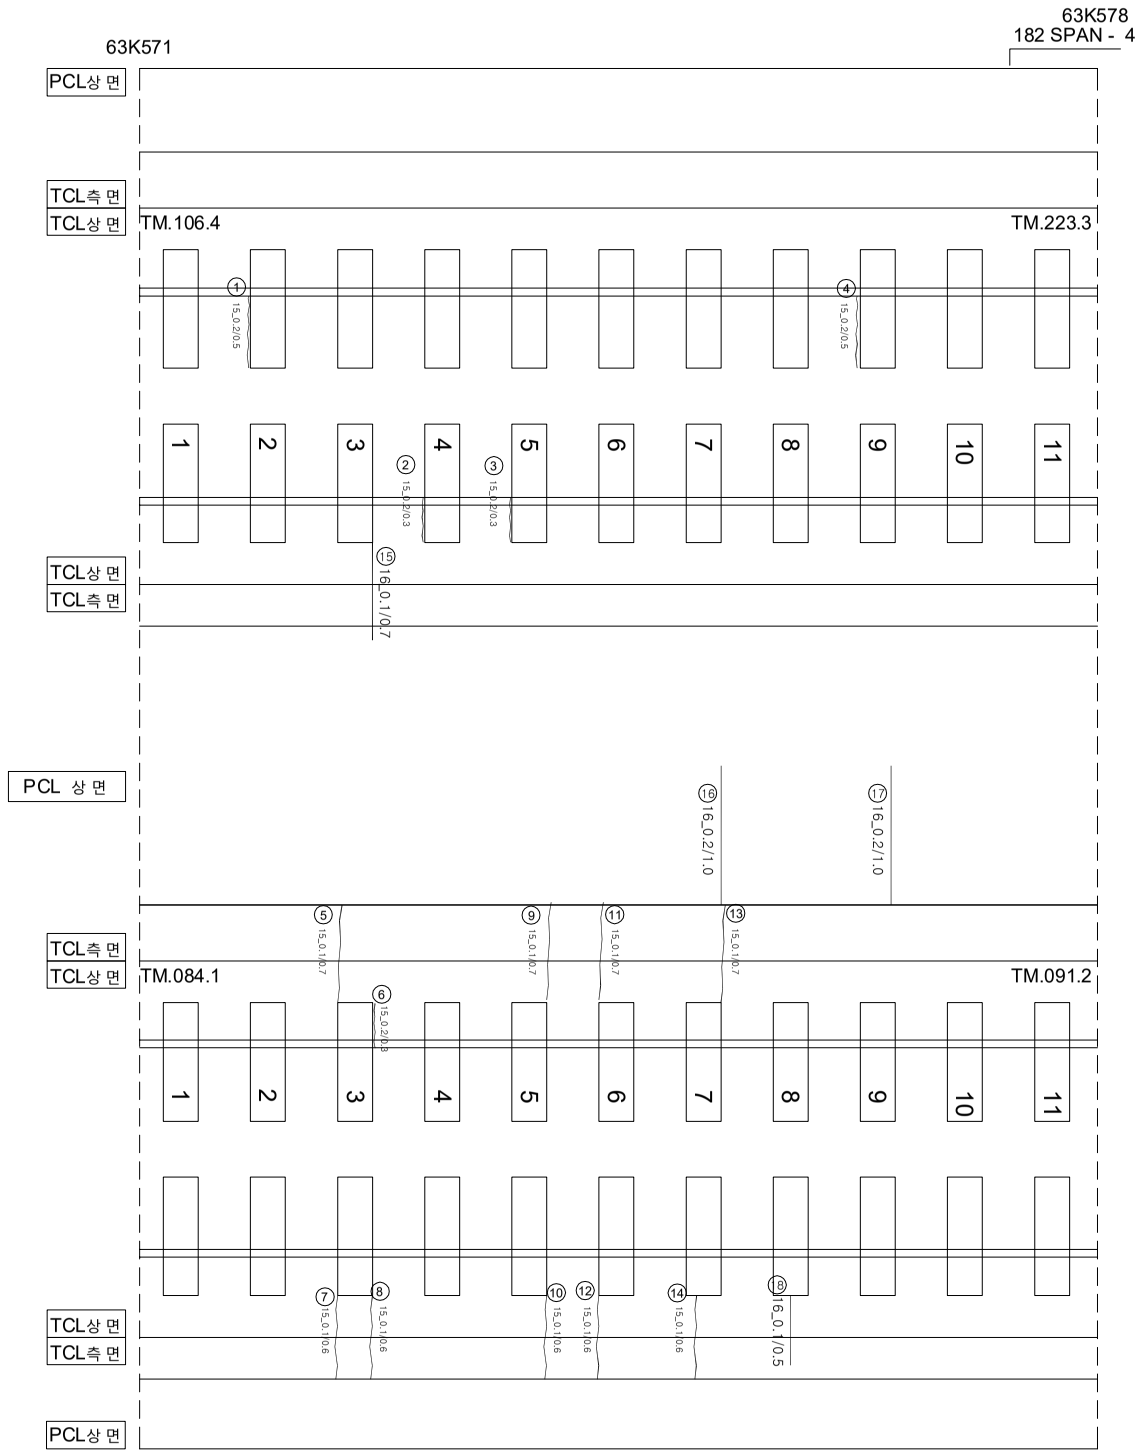
연번	손상	폭		연장		비고	연번	손상	폭		연장		비고
1	경계부 균열	0.2	㎜	0.5	m		55						
2	경계부 균열	0.2	㎜	0.3	m		56						
3	경계부 균열	0.2	㎜	0.3	m		57						
4	경계부 균열	0.2	㎜	0.5	m		58						
5	균열	0.1	㎜	0.7	m		59						
6	경계부 균열	0.2	㎜	0.3	m		60						
7	균열	0.1	㎜	0.6	m		61						
8	균열	0.1	㎜	0.6	m		62						
9	균열	0.1	㎜	0.7	m		63						
10	균열	0.1	㎜	0.6	m		64						
11	균열	0.1	㎜	0.7	m		65						
12	균열	0.1	㎜	0.6	m		66						
13	균열	0.1	㎜	0.7	m		67						
14	균열	0.1	㎜	0.6	m		68						
15	균열	0.1	㎜	0.7	m		69						
16	균열	0.2	㎜	1.0	m		70						
17	균열	0.2	㎜	1.0	m		71						
18	균열	0.1	㎜	0.5	m		72						
19							73						
20							74						
21							75						
22							76						
23							77						
24							78						
25							79						
26							80						
27							81						
28							82						
29							83						
30							84						
31							85						
32							86						
33							87						
34							88						
35							89						
36							90						
37							91						
38							92						
39							93						
40							94

41							95						
42							96						
43							97						
44							98						
45							99						
46							100						
47							101						
48							102						
49							103						
50							104						
51							105						
52							106						
53							107						
54							108
