외관조사망도 번호
B18_정지고가_980(63k725~63k732)

호남고속선 정지고가_980(63.725~63.732km, S187-1)

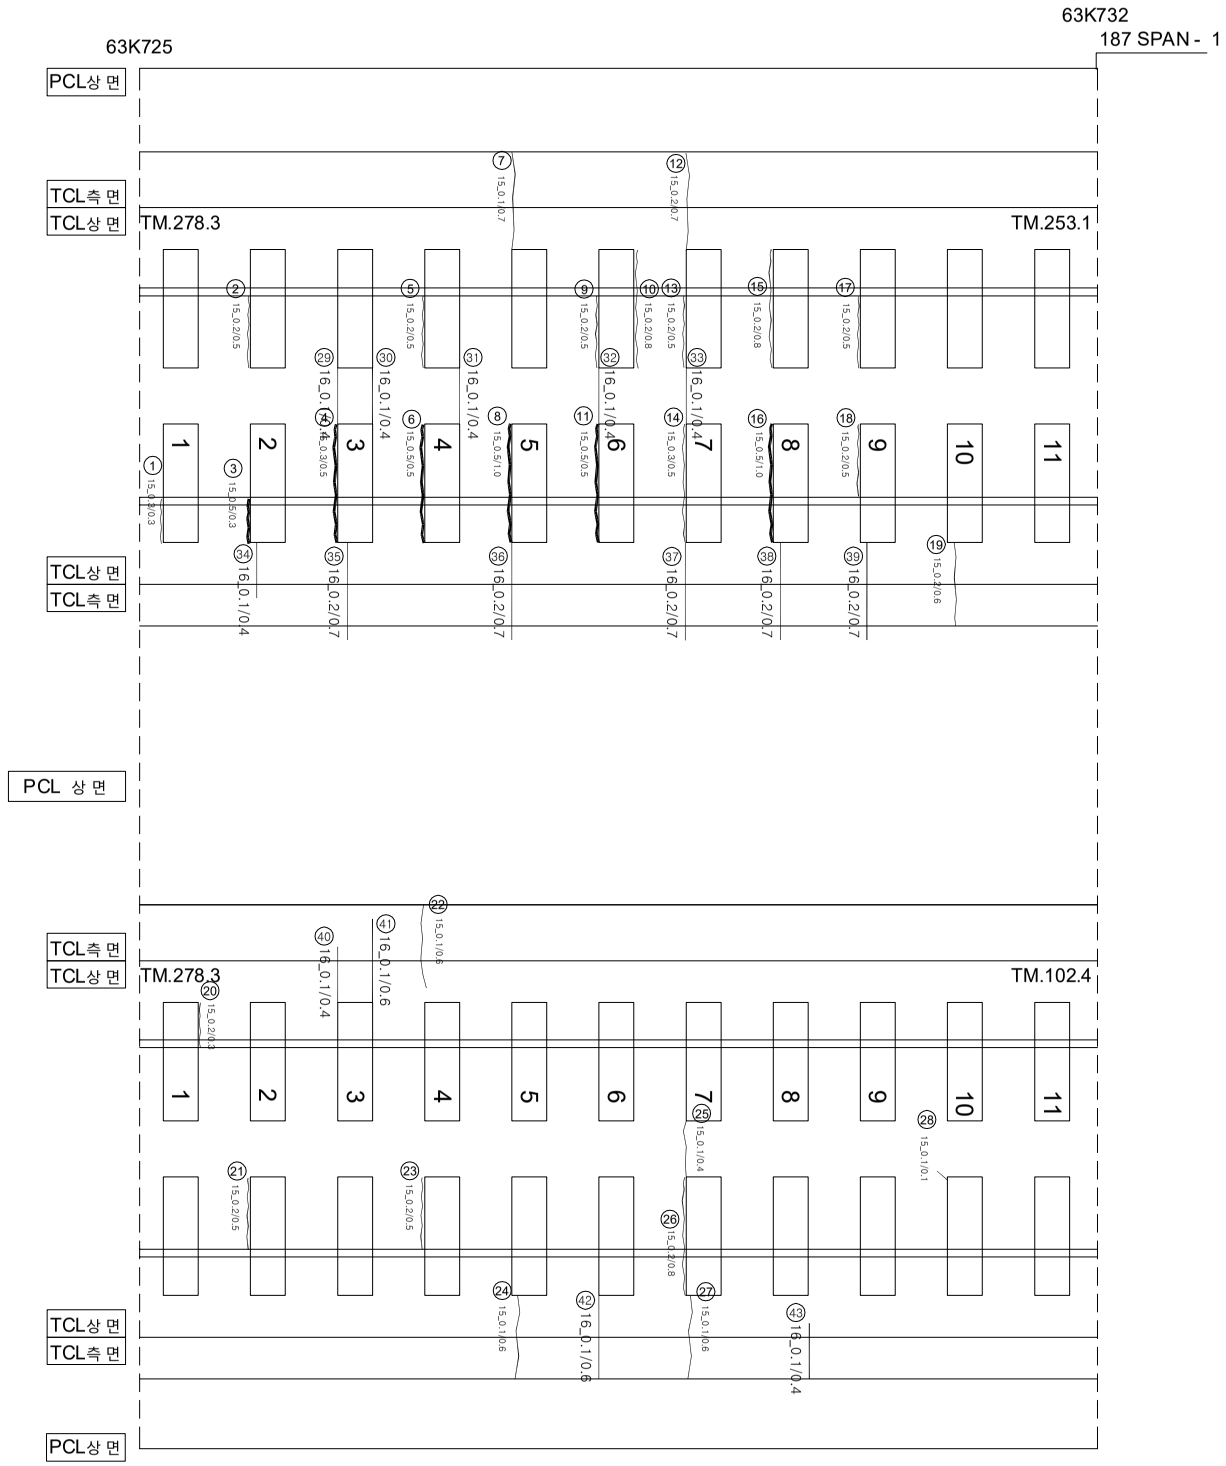
연번	손상	폭		연장		비고	연번	손상	폭		연장		비고
1	경계부 균열	0.3	㎜	0.3	m		55						
2	경계부 균열	0.2	㎜	0.5	m		56						
3	경계부 균열	0.5	㎜	0.3	m		57						
4	경계부 균열	0.3	㎜	0.5	m		58						
5	경계부 균열	0.2	㎜	0.5	m		59						
6	경계부 균열	0.5	㎜	0.5	m		60						
7	균열	0.1	㎜	0.7	m		61						
8	경계부 균열	0.5	㎜	1.0	m	길이증가	62						
9	경계부 균열	0.2	㎜	0.5	m		63						
10	경계부 균열	0.2	㎜	0.8	m		64						
11	경계부 균열	0.5	㎜	0.5	m		65						
12	균열	0.2	㎜	0.7	m		66						
13	경계부 균열	0.2	㎜	0.5	m		67						
14	경계부 균열	0.3	㎜	0.5	m		68						
15	경계부 균열	0.2	㎜	0.8	m		69						
16	경계부 균열	0.5	㎜	1.0	m	길이증가	70						
17	경계부 균열	0.2	㎜	0.5	m		71						
18	경계부 균열	0.2	㎜	0.5	m		72						
19	균열	0.2	㎜	0.6	m		73						
20	경계부 균열	0.2	㎜	0.3	m		74						
21	경계부 균열	0.2	㎜	0.5	m		75						
22	균열	0.1	㎜	0.6	m		76						
23	경계부 균열	0.2	㎜	0.5	m		77						
24	균열	0.1	㎜	0.6	m		78						
25	균열	0.1	㎜	0.4	m		79						
26	경계부 균열	0.2	㎜	0.8	m		80						
27	균열	0.1	㎜	0.6	m		81						
28	균열	0.1	㎜	0.1	m		82						
29	균열	0.1	㎜	0.4	m		83						
30	균열	0.1	㎜	0.4	m		84

31	균열	0.1	㎜	0.4	m		85						
32	균열	0.1	㎜	0.4	m		86						
33	균열	0.1	㎜	0.4	m		87						
34	균열	0.1	㎜	0.4	m		88						
35	균열	0.2	㎜	0.7	m		89						
36	균열	0.2	㎜	0.7	m		90						
37	균열	0.2	㎜	0.7	m		91						
38	균열	0.2	㎜	0.7	m		92						
39	균열	0.2	㎜	0.7	m		93						
40	균열	0.1	㎜	0.4	m		94						
41	균열	0.1	㎜	0.6	m		95						
42	균열	0.1	㎜	0.6	m		96						
43	균열	0.1	㎜	0.4	m		97						
44							98						
45							99						
46							100						
47							101						
48							102						
49							103						
50							104						
51							105						
52							106						
53							107						
54							108
