외관조사망도 번호
B18_정지고가_982(63k739~63k746)

호남고속선 정지고가_982(63.739~63.746km, S187-3)

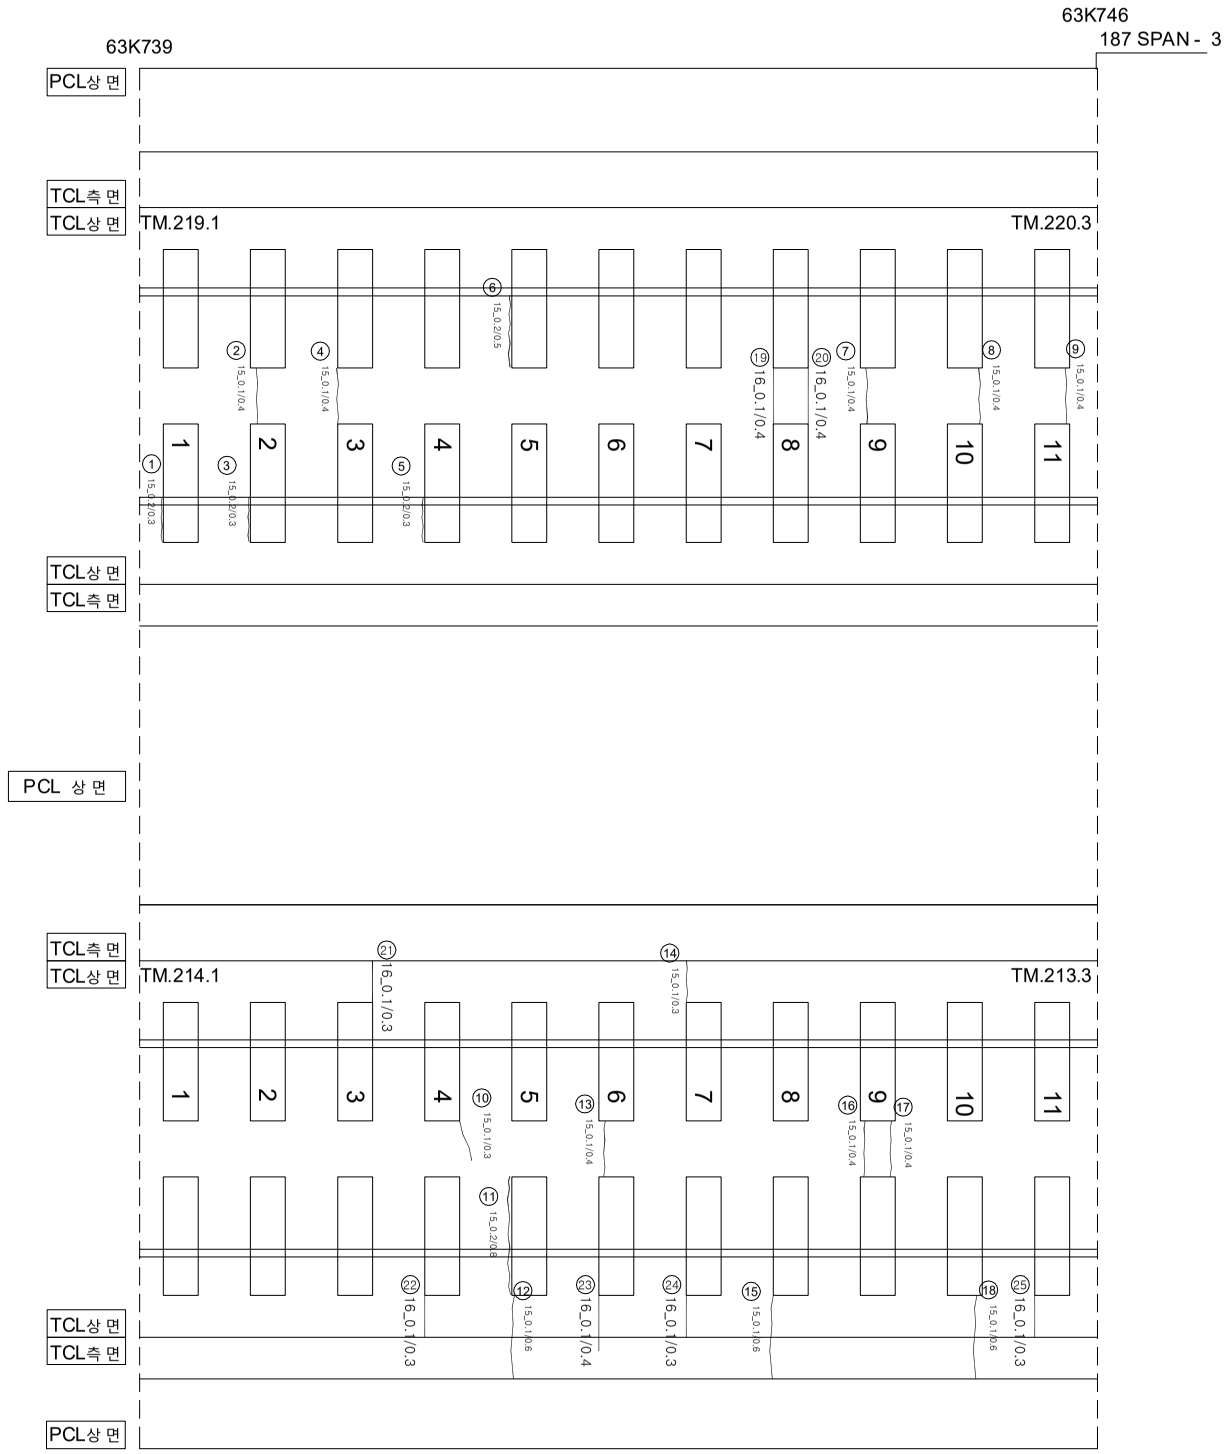
연번	손상	폭		연장		비고	연번	손상	폭		연장		비고
1	경계부 균열	0.2	㎜	0.3	m		55						
2	경계부 균열	0.1	㎜	0.4	m		56						
3	경계부 균열	0.2	㎜	0.3	m		57						
4	균열	0.1	㎜	0.4	m		58						
5	경계부 균열	0.2	㎜	0.3	m		59						
6	균열	0.2	㎜	0.5	m		60						
7	균열	0.1	㎜	0.4	m		61						
8	균열	0.1	㎜	0.4	m		62						
9	균열	0.1	㎜	0.4	m		63						
10	균열	0.1	㎜	0.3	m		64						
11	경계부 균열	0.2	㎜	0.8	m		65						
12	균열	0.1	㎜	0.6	m		66						
13	균열	0.1	㎜	0.4	m		67						
14	균열	0.1	㎜	0.3	m		68						
15	균열	0.1	㎜	0.6	m		69						
16	균열	0.1	㎜	0.4	m		70						
17	균열	0.1	㎜	0.4	m		71						
18	균열	0.1	㎜	0.6	m		72						
19	균열	0.1	㎜	0.4	m		73						
20	균열	0.1	㎜	0.4	m		74						
21	균열	0.1	㎜	0.3	m		75						
22	균열	0.1	㎜	0.3	m		76						
23	균열	0.1	㎜	0.4	m		77						
24	균열	0.1	㎜	0.3	m		78						
25	균열	0.1	㎜	0.3	m		79						
26							80						
27							81						
28							82						
29							83						
30							84						
31							85						
32							86						
33							87						
34							88						
35							89						
36							90

37							91						
38							92						
39							93						
40							94						
41							95						
42							96						
43							97						
44							98						
45							99						
46							100						
47							101						
48							102						
49							103						
50							104						
51							105						
52							106						
53							107						
54							108
