외관조사망도 번호
B18_정지고_985(63k760~63k767)

호남고속선 정지고가_985(63.760~63.767km, S188-1)

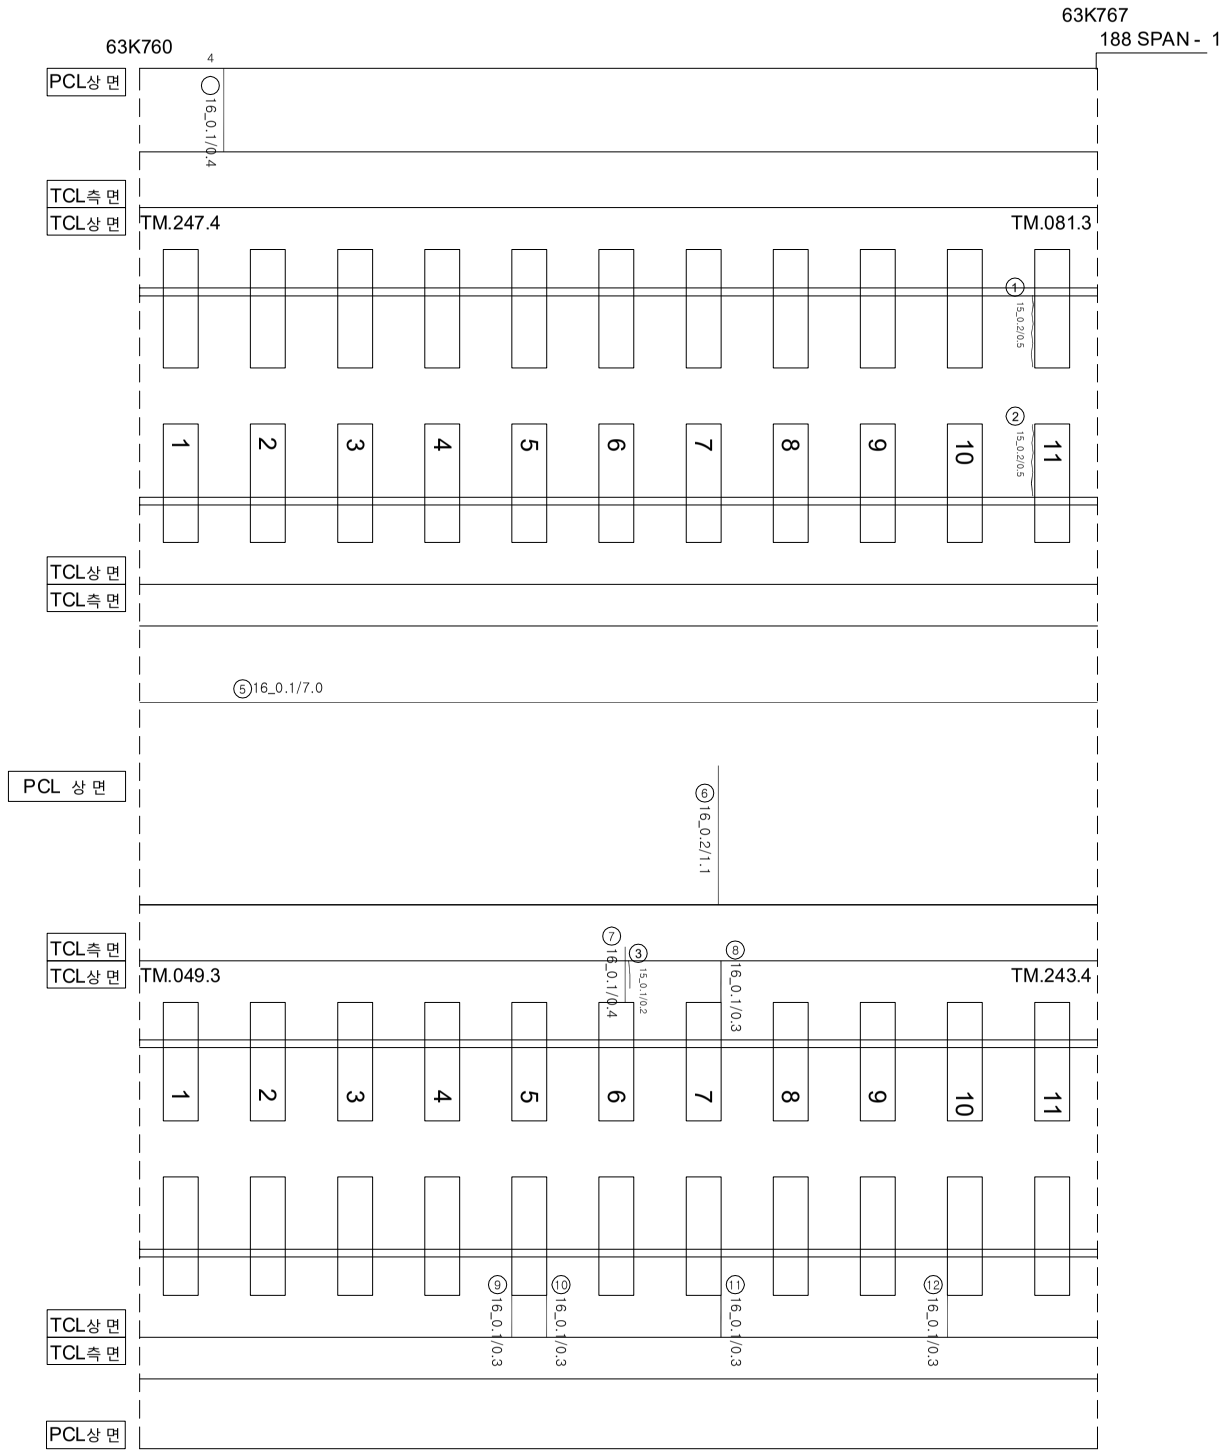
연번	손상	폭		연장		비고	연번	손상	폭		연장		비고
1	경계부 균열	0.2	㎜	0.5	m		55						
2	경계부 균열	0.2	㎜	0.5	m		56						
3	균열	0.1	㎜	0.2	m		57						
4	균열	0.1	㎜	0.4	m		58						
5	균열	0.1	㎜	7.0	m		59						
6	균열	0.2	㎜	1.1	m		60						
7	균열	0.1	㎜	0.4	m		61						
8	균열	0.1	㎜	0.3	m		62						
9	균열	0.1	㎜	0.3	m		63						
10	균열	0.1	㎜	0.3	m		64						
11	균열	0.1	㎜	0.3	m		65						
12	균열	0.1	㎜	0.3	m		66						
13							67						
14							68						
15							69						
16							70						
17							71						
18							72						
19							73						
20							74						
21							75						
22							76						
23							77						
24							78						
25							79						
26							80						
27							81						
28							82						
29							83						
30							84						
31							85						
32							86						
33							87						
34							88						
35							89						
36							90						
37							91						
38							92						
39							93						
40							94						
41							95						
42							96						
43							97						
44							98						
45							99
