외관조사망도 번호
B18_정지고가_986(63k767~63k774)

호남고속선 정지고가_986(63.767~63.774km, S188-2)

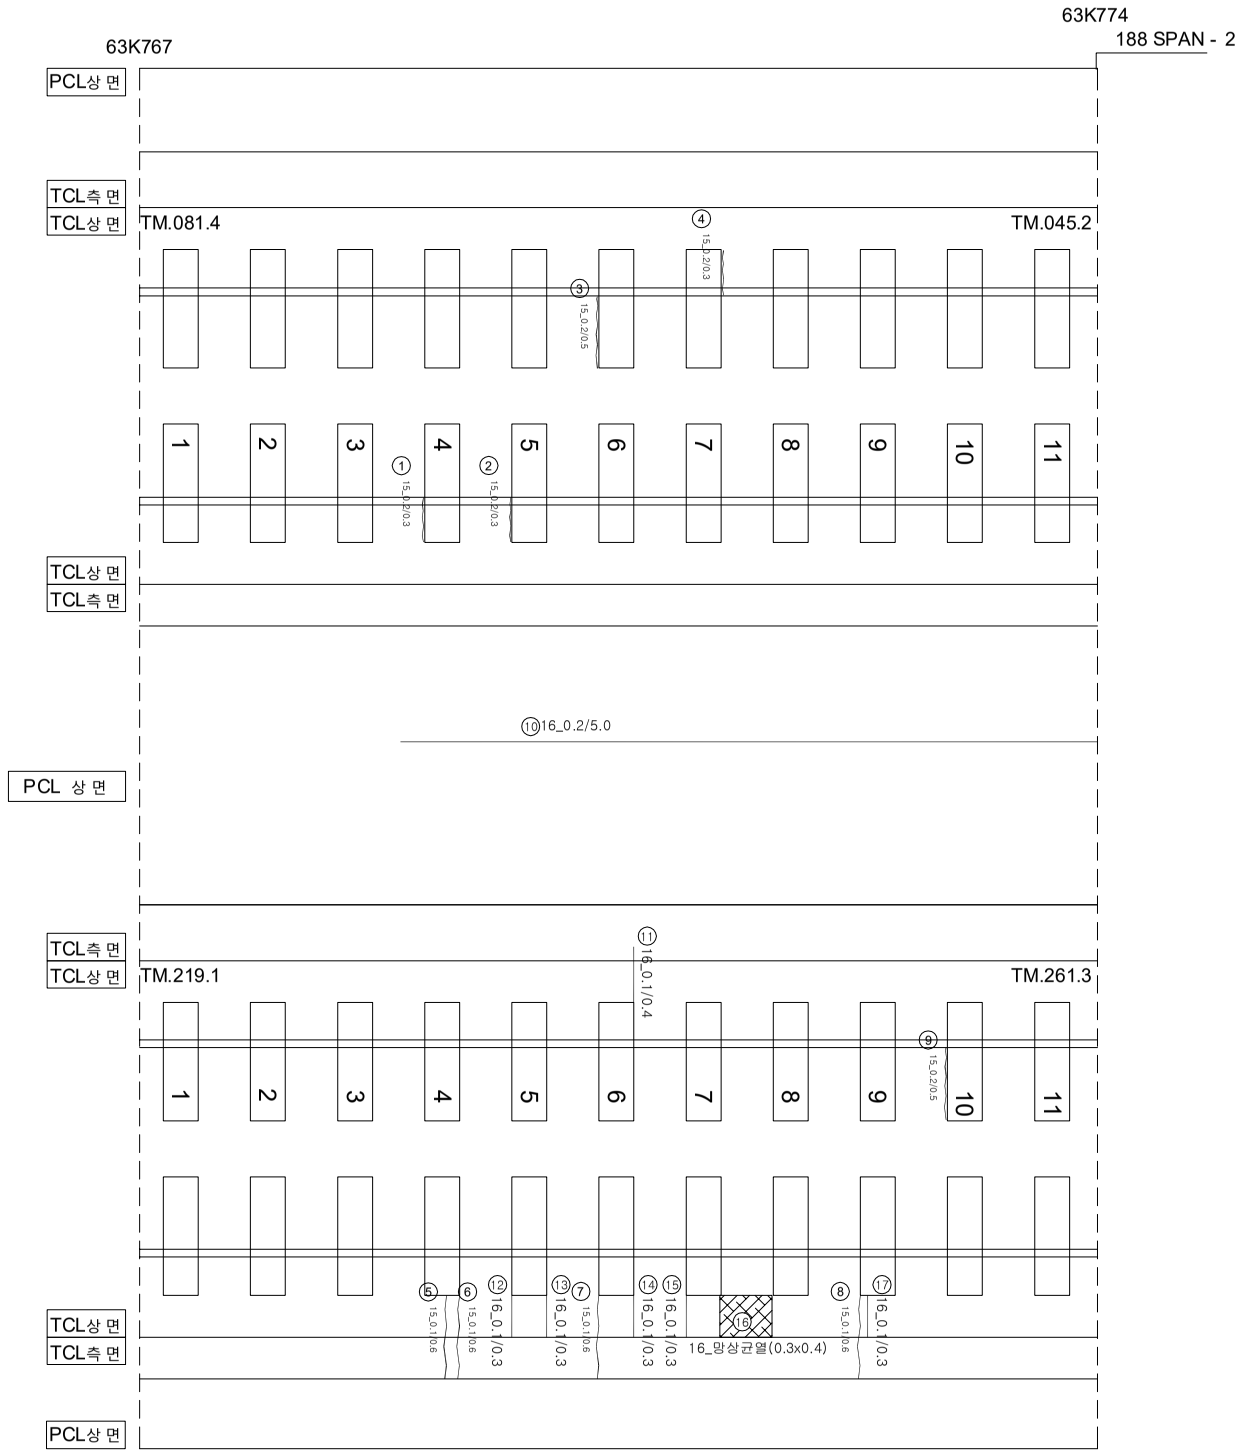
연번	손상	폭		연장		비고	연번	손상	폭		연장		비고
1	경계부 균열	0.2	㎜	0.3	m		55						
2	경계부 균열	0.2	㎜	0.3	m		56						
3	경계부 균열	0.2	㎜	0.5	m		57						
4	경계부 균열	0.2	㎜	0.3	m		58						
5	균열	0.1	㎜	0.6	m		59						
6	균열	0.1	㎜	0.6	m		60						
7	균열	0.1	㎜	0.6	m		61						
8	균열	0.1	㎜	0.6	m		62						
9	경계부 균열	0.2	㎜	0.5	m		63						
10	균열	0.2	㎜	5.0	m		64						
11	균열	0.1	㎜	0.4	m		65						
12	균열	0.1	㎜	0.3	m		66						
13	균열	0.1	㎜	0.3	m		67						
14	균열	0.1	㎜	0.3	m		68						
15	균열	0.1	㎜	0.3	m		69						
16	망상균열	0.3	m	0.4	m		70						
17	균열	0.1	㎜	0.3	m		71						
18							72						
19							73						
20							74						
21							75						
22							76						
23							77						
24							78						
25							79						
26							80						
27							81						
28							82						
29							83						
30							84						
31							85						
32							86						
33							87						
34							88						
35							89						
36							90						
37							91						
38							92						
39							93						
40							94						
41							95

42							96						
43							97						
44							98						
45							99						
46							100						
47							101						
48							102						
49							103						
50							104						
51							105						
52							106						
53							107						
54							108
