호남고속선 정지고가_990(63.795~63.802km, S189-1)

외관조사망도 번호
B18_정지고가_990(63k795~63k802)

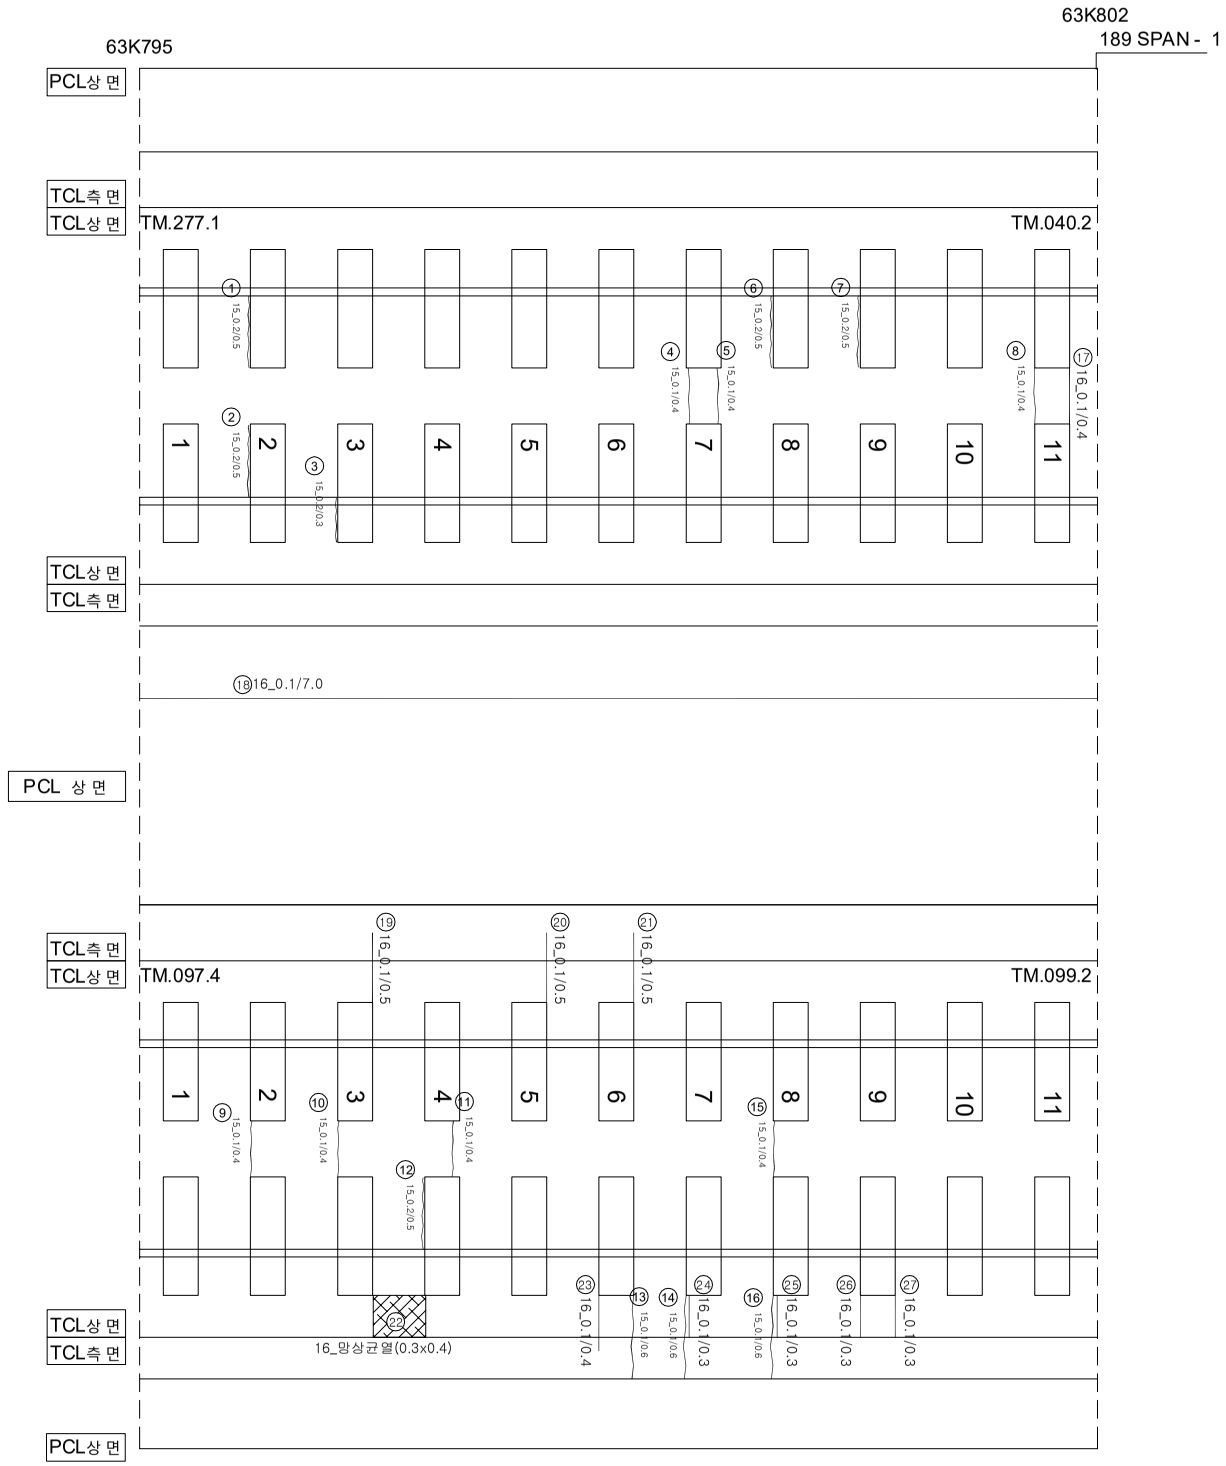
연번	손상	폭		연장		비고	연번	손상	폭		연장		비고
1	경계부 균열	0.2	㎜	0.5	m		55						
2	경계부 균열	0.2	㎜	0.5	m		56						
3	경계부 균열	0.2	㎜	0.3	m		57						
4	균열	0.1	㎜	0.4	m		58						
5	균열	0.1	㎜	0.4	m		59						
6	경계부 균열	0.2	㎜	0.5	m		60						
7	경계부 균열	0.2	㎜	0.5	m		61						
8	균열	0.1	㎜	0.4	m		62						
9	균열	0.1	㎜	0.4	m		63						
10	균열	0.1	㎜	0.4	m		64						
11	균열	0.1	㎜	0.4	m		65						
12	균열	0.2	㎜	0.5	m		66						
13	균열	0.1	㎜	0.6	m		67						
14	균열	0.1	㎜	0.6	m		68						
15	균열	0.1	㎜	0.4	m		69						
16	균열	0.1	㎜	0.6	m		70						
17	균열	0.1	㎜	0.4	m		71						
18	균열	0.1	㎜	7.0	m		72						
19	균열	0.1	㎜	0.5	m		73						
20	균열	0.1	㎜	0.5	m		74						
21	균열	0.1	㎜	0.5	m		75						
22	망상균열	0.3	m	0.4	m		76						
23	균열	0.1	㎜	0.4	m		77						
24	균열	0.1	㎜	0.3	m		78						
25	균열	0.1	㎜	0.3	m		79						
26	균열	0.1	㎜	0.3	m		80						
27	균열	0.1	㎜	0.3	m		81						
28							82						
29							83						
30							84						
31							85						
32							86						
33							87						
34							88						
35							89
