외관조사망도 번호
B18_정지고가_991(63k802~63k809)

호남고속선 정지고가_991(63.802~63.809km, S189-2)

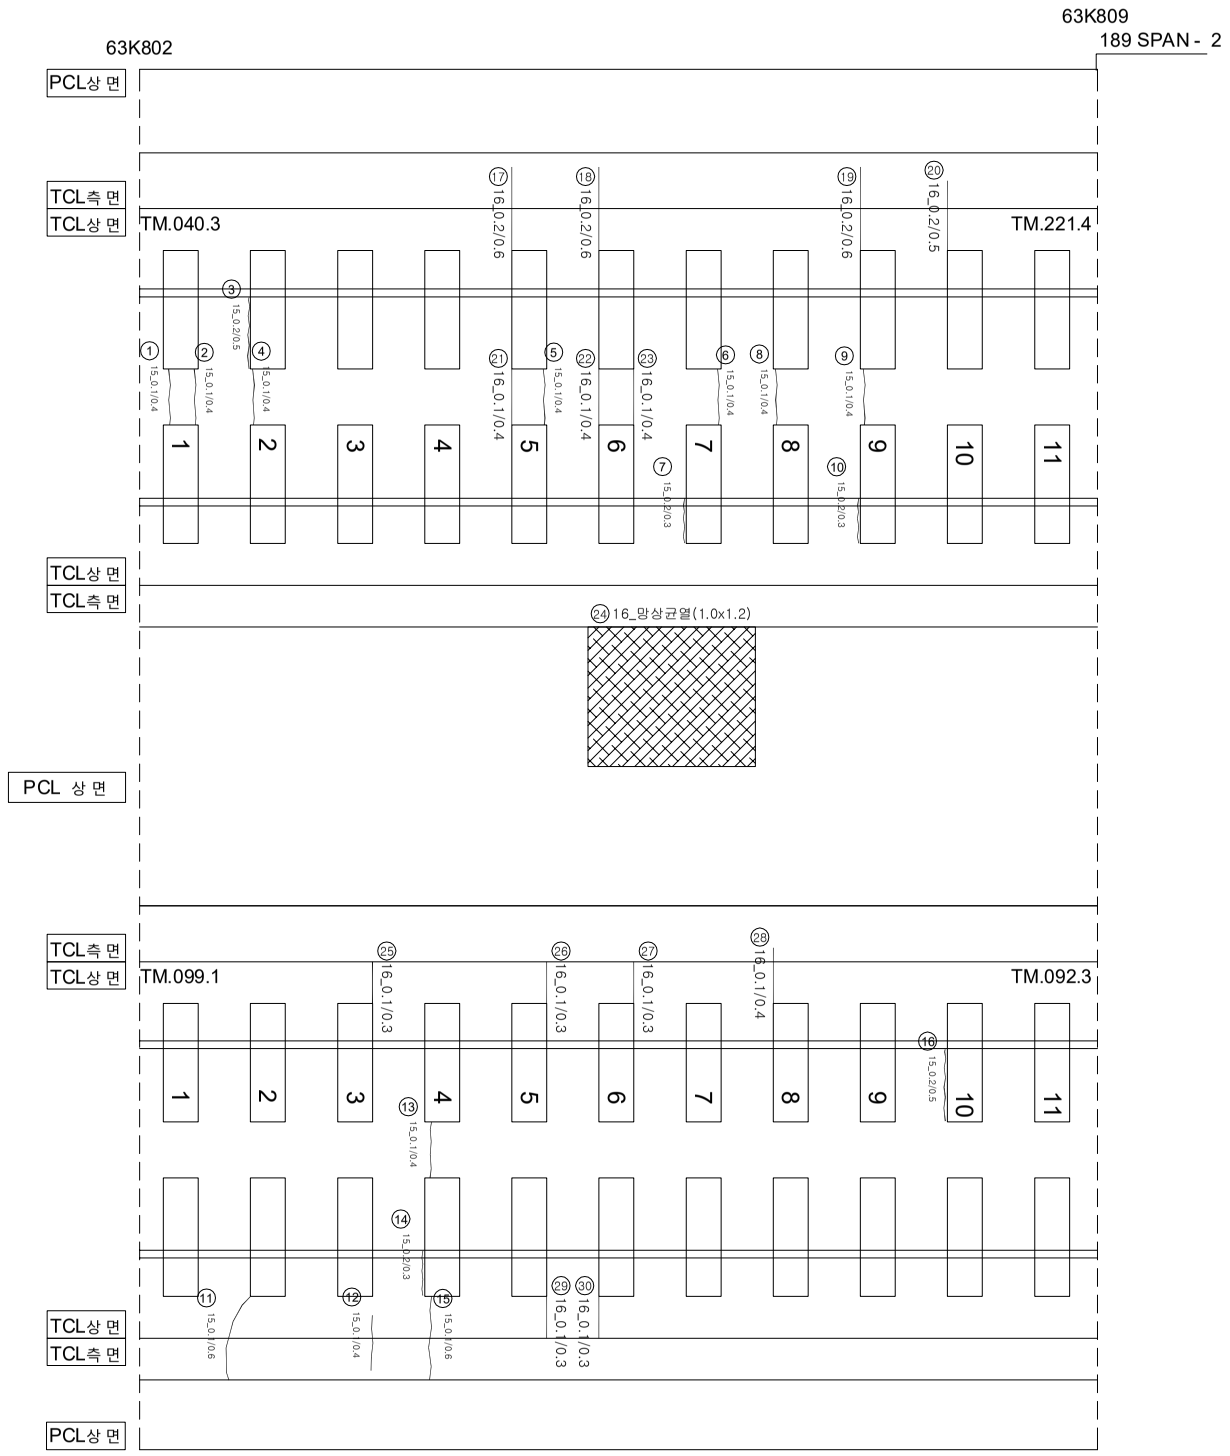
연번	손상	폭		연장		비고	연번	손상	폭		연장		비고
1	균열	0.1	㎜	0.4	m		55						
2	균열	0.1	㎜	0.4	m		56						
3	경계부 균열	0.2	㎜	0.5	m		57						
4	균열	0.1	㎜	0.4	m		58						
5	균열	0.1	㎜	0.4	m		59						
6	균열	0.1	㎜	0.4	m		60						
7	균열	0.2	㎜	0.3	m		61						
8	균열	0.1	㎜	0.4	m		62						
9	균열	0.1	㎜	0.4	m		63						
10	균열	0.2	㎜	0.3	m		64						
11	균열	0.1	㎜	0.6	m		65						
12	균열	0.1	㎜	0.4	m		66						
13	균열	0.1	㎜	0.4	m		67						
14	경계부 균열	0.2	㎜	0.3	m		68						
15	균열	0.1	㎜	0.6	m		69						
16	경계부 균열	0.2	㎜	0.5	m		70						
17	균열	0.2	㎜	0.6	m		71						
18	균열	0.2	㎜	0.6	m		72						
19	균열	0.2	㎜	0.6	m		73						
20	균열	0.2	㎜	0.5	m		74						
21	균열	0.1	㎜	0.4	m		75						
22	균열	0.1	㎜	0.4	m		76						
23	균열	0.1	㎜	0.4	m		77						
24	망상균열	1.0	m	1.2	m		78						
25	균열	0.1	㎜	0.3	m		79						
26	균열	0.1	㎜	0.3	m		80						
27	균열	0.1	㎜	0.3	m		81						
28	균열	0.1	㎜	0.4	m		82						
29	균열	0.1	㎜	0.3	m		83						
30	균열	0.1	㎜	0.3	m		84						
31							85						
32							86						
33							87						
34							88
