외관조사망도 번호
B18_정지고가_995(63k830~63k837)

호남고속선 정지고가_995(63.830~63.837km, S190-1)

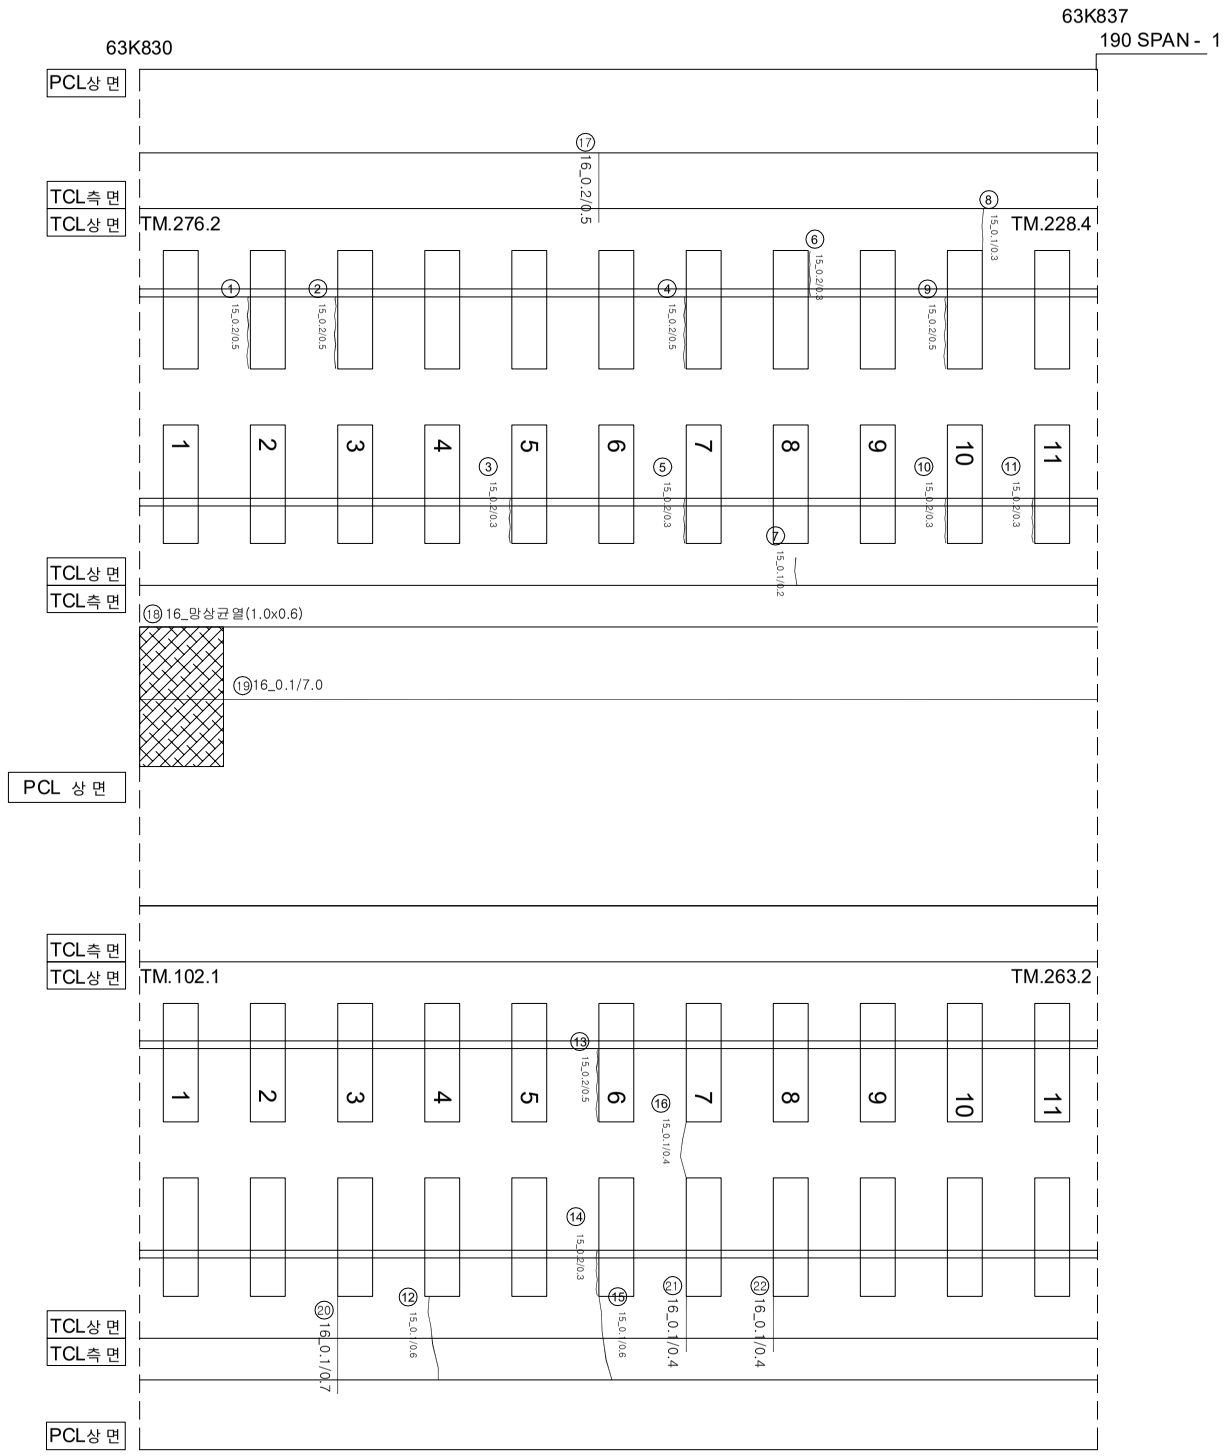
연번	손상	폭		연장		비고	연번	손상	폭		연장		비고
1	경계부 균열	0.2	㎜	0.5	m		55						
2	경계부 균열	0.2	㎜	0.5	m		56						
3	경계부 균열	0.2	㎜	0.3	m		57						
4	경계부 균열	0.2	㎜	0.5	m		58						
5	경계부 균열	0.2	㎜	0.3	m		59						
6	경계부 균열	0.2	㎜	0.3	m		60						
7	균열	0.1	㎜	0.2	m		61						
8	균열	0.1	㎜	0.3	m		62						
9	경계부 균열	0.2	㎜	0.5	m		63						
10	경계부 균열	0.2	㎜	0.3	m		64						
11	경계부 균열	0.2	㎜	0.3	m		65						
12	균열	0.1	㎜	0.6	m		66						
13	경계부 균열	0.2	㎜	0.5	m		67						
14	경계부 균열	0.2	㎜	0.3	m		68						
15	균열	0.1	㎜	0.6	m		69						
16	균열	0.1	㎜	0.4	m		70						
17	균열	0.2	㎜	0.5	m		71						
18	망상균열	1.0	m	0.6	m		72						
19	균열	0.1	㎜	7.0	m		73						
20	균열	0.1	㎜	0.7	m		74						
21	균열	0.1	㎜	0.4	m		75						
22	균열	0.1	㎜	0.4	m		76						
23							77						
24							78						
25							79						
26							80						
27							81						
28							82						
29							83						
30							84						
31							85						
32							86						
33							87						
34							88						
35							89						
36							90						
37							91

38							92						
39							93						
40							94						
41							95						
42							96						
43							97						
44							98						
45							99						
46							100						
47							101						
48							102						
49							103						
50							104						
51							105						
52							106						
53							107						
54							108
