호남고속선 정지고가_997(63.844~63.851km, S190-3)

B18_정지고가_997(63k844~63k851)

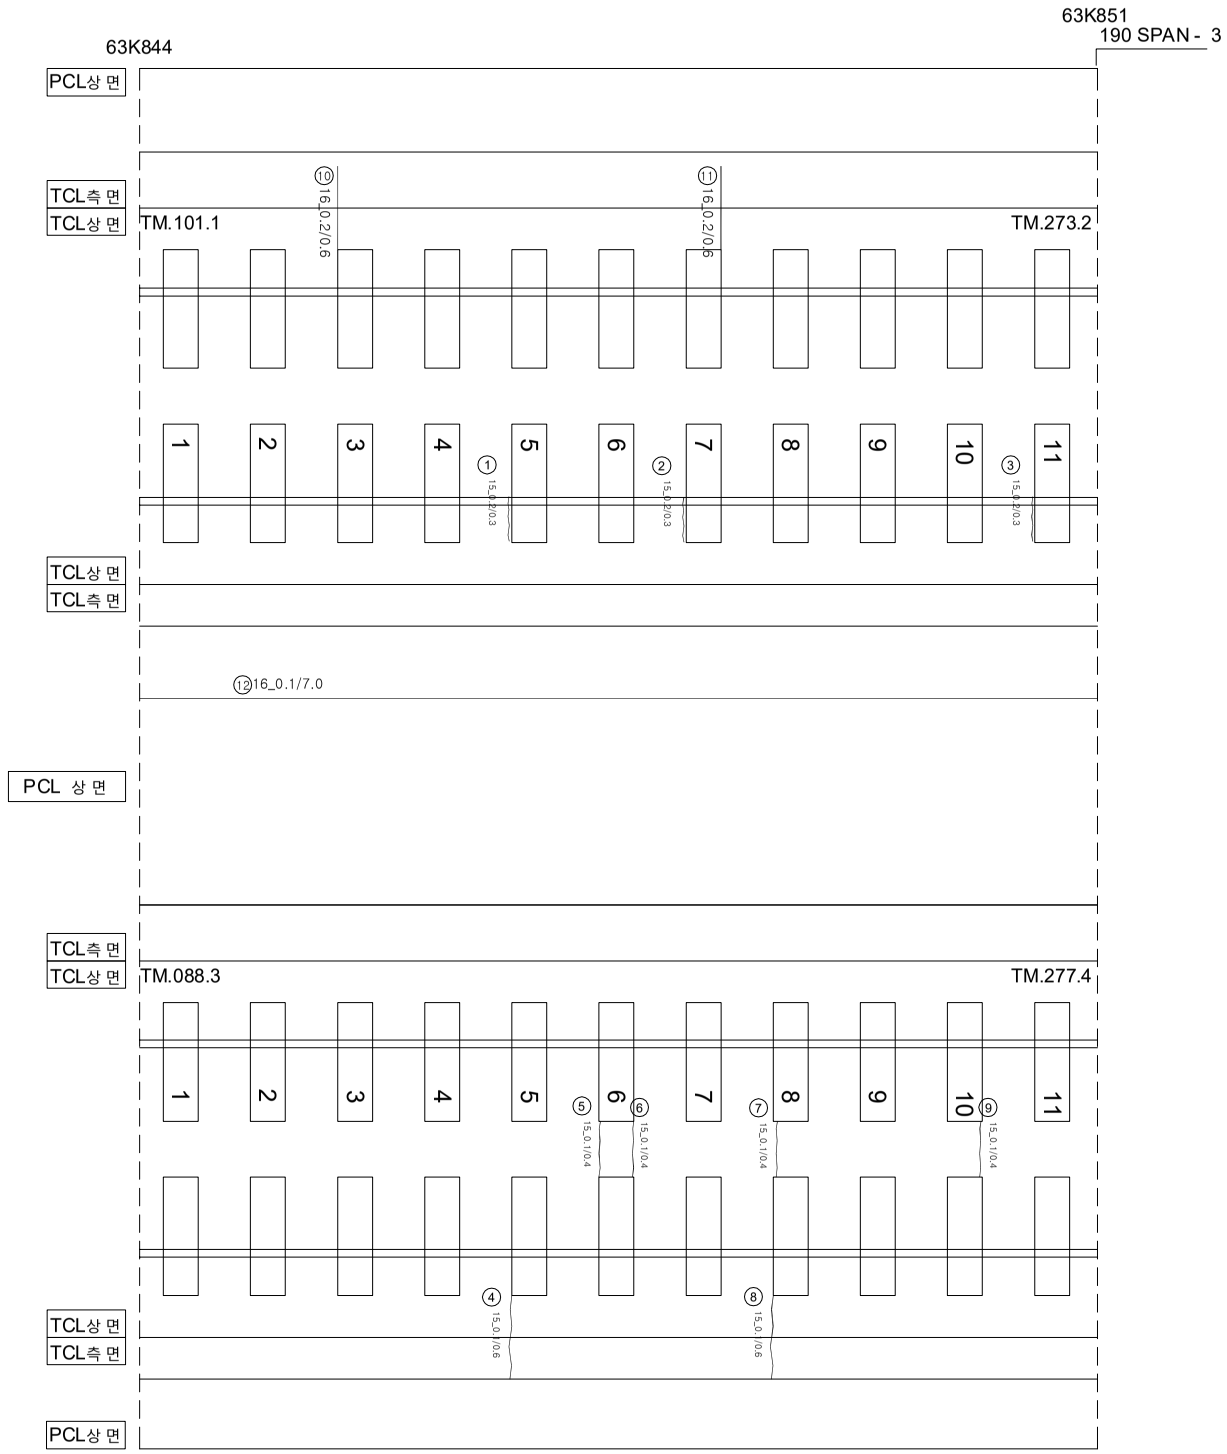
연번	손상	폭		연장		비고	연번	손상	폭		연장		비고
1	경계부 균열	0.2	㎜	0.3	m		55						
2	경계부 균열	0.2	㎜	0.3	m		56						
3	경계부 균열	0.2	㎜	0.3	m		57						
4	균열	0.1	㎜	0.6	m		58						
5	균열	0.1	㎜	0.4	m		59						
6	균열	0.1	㎜	0.4	m		60						
7	균열	0.1	㎜	0.4	m		61						
8	균열	0.1	㎜	0.6	m		62						
9	균열	0.1	㎜	0.4	m		63						
10	균열	0.2	㎜	0.6	m		64						
11	균열	0.2	㎜	0.6	m		65						
12	균열	0.1	㎜	7.0	m		66						
13							67						
14							68						
15							69						
16							70						
17							71						
18							72						
19							73						
20							74						
21							75						
22							76						
23							77						
24							78						
25							79						
26							80						
27							81						
28							82						
29							83						
30							84						
31							85						
32							86						
33							87						
34							88						
35							89						
36							90						
37							91						
38							92						
39							93						
40							94						
41							95						
42							96						
43							97						
44							98

45							99						
46							100						
47							101						
48							102						
49							103						
50							104						
51							105						
52							106						
53							107						
54							108
