외관조사망도 번호
B18_정지고가_999(63k858~63k865)

호남고속선 정지고가_999(63.858~63.865km, S190-5)

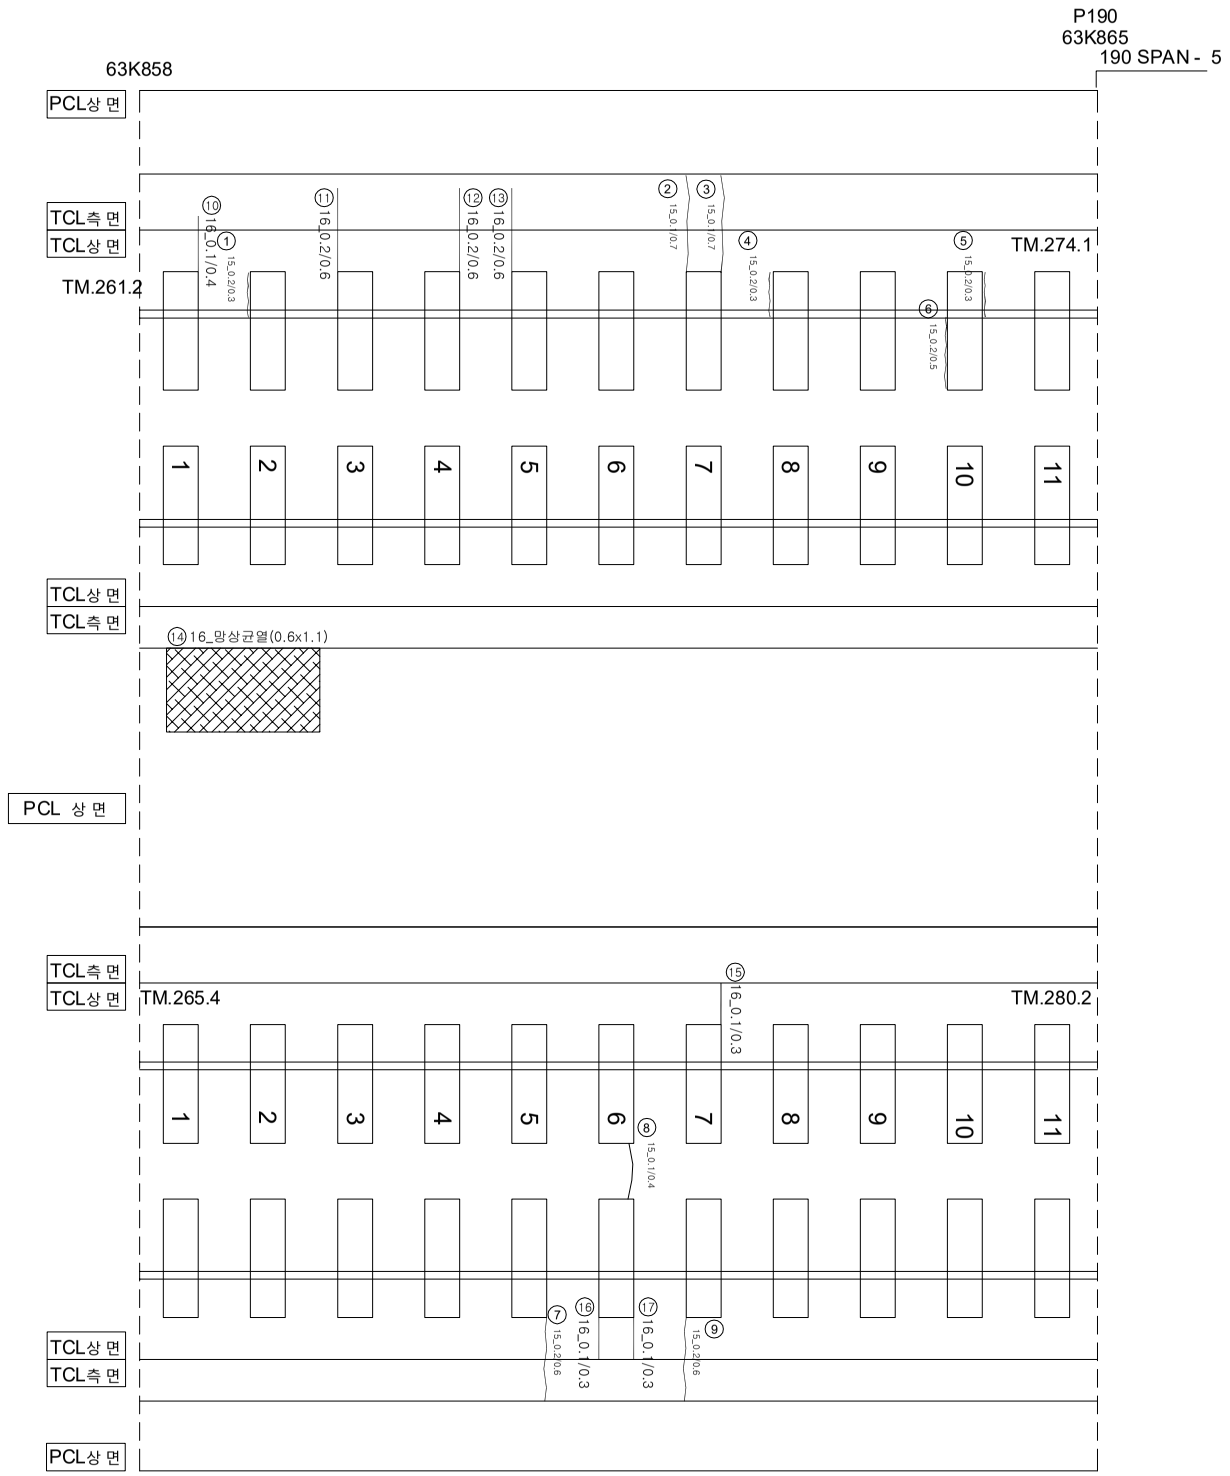
연번	손상	폭		연장		비고	연번	손상	폭		연장		비고
1	경계부 균열	0.2	㎜	0.3	m		55						
2	균열	0.1	㎜	0.7	m		56						
3	균열	0.1	㎜	0.7	m		57						
4	경계부 균열	0.2	㎜	0.3	m		58						
5	경계부 균열	0.2	㎜	0.3	m		59						
6	경계부 균열	0.2	㎜	0.5	m		60						
7	균열	0.2	㎜	0.6	m		61						
8	균열	0.1	㎜	0.4	m		62						
9	균열	0.2	㎜	0.6	m		63						
10	균열	0.1	㎜	0.4	m		64						
11	균열	0.2	㎜	0.6	m		65						
12	균열	0.2	㎜	0.6	m		66						
13	균열	0.2	㎜	0.6	m		67						
14	망상균열	0.6	m	1.1	m		68						
15	균열	0.1	㎜	0.3	m		69						
16	균열	0.1	㎜	0.3	m		70						
17	균열	0.1	㎜	0.3	m		71						
18							72						
19							73						
20							74						
21							75						
22							76						
23							77						
24							78						
25							79						
26							80						
27							81						
28							82						
29							83						
30							84						
31							85						
32							86						
33							87						
34							88						
35							89						
36							90						
37							91						
38							92						
39							93						
40							94						
41							95

42							96						
43							97						
44							98						
45							99						
46							100						
47							101						
48							102						
49							103						
50							104						
51							105						
52							106						
53							107						
54							108
