외관조사망도 번호
B18_정지고가_1002(63k879~63k886)

호남고속선 정지고가_1002(63.879~63.886km, S191-3)

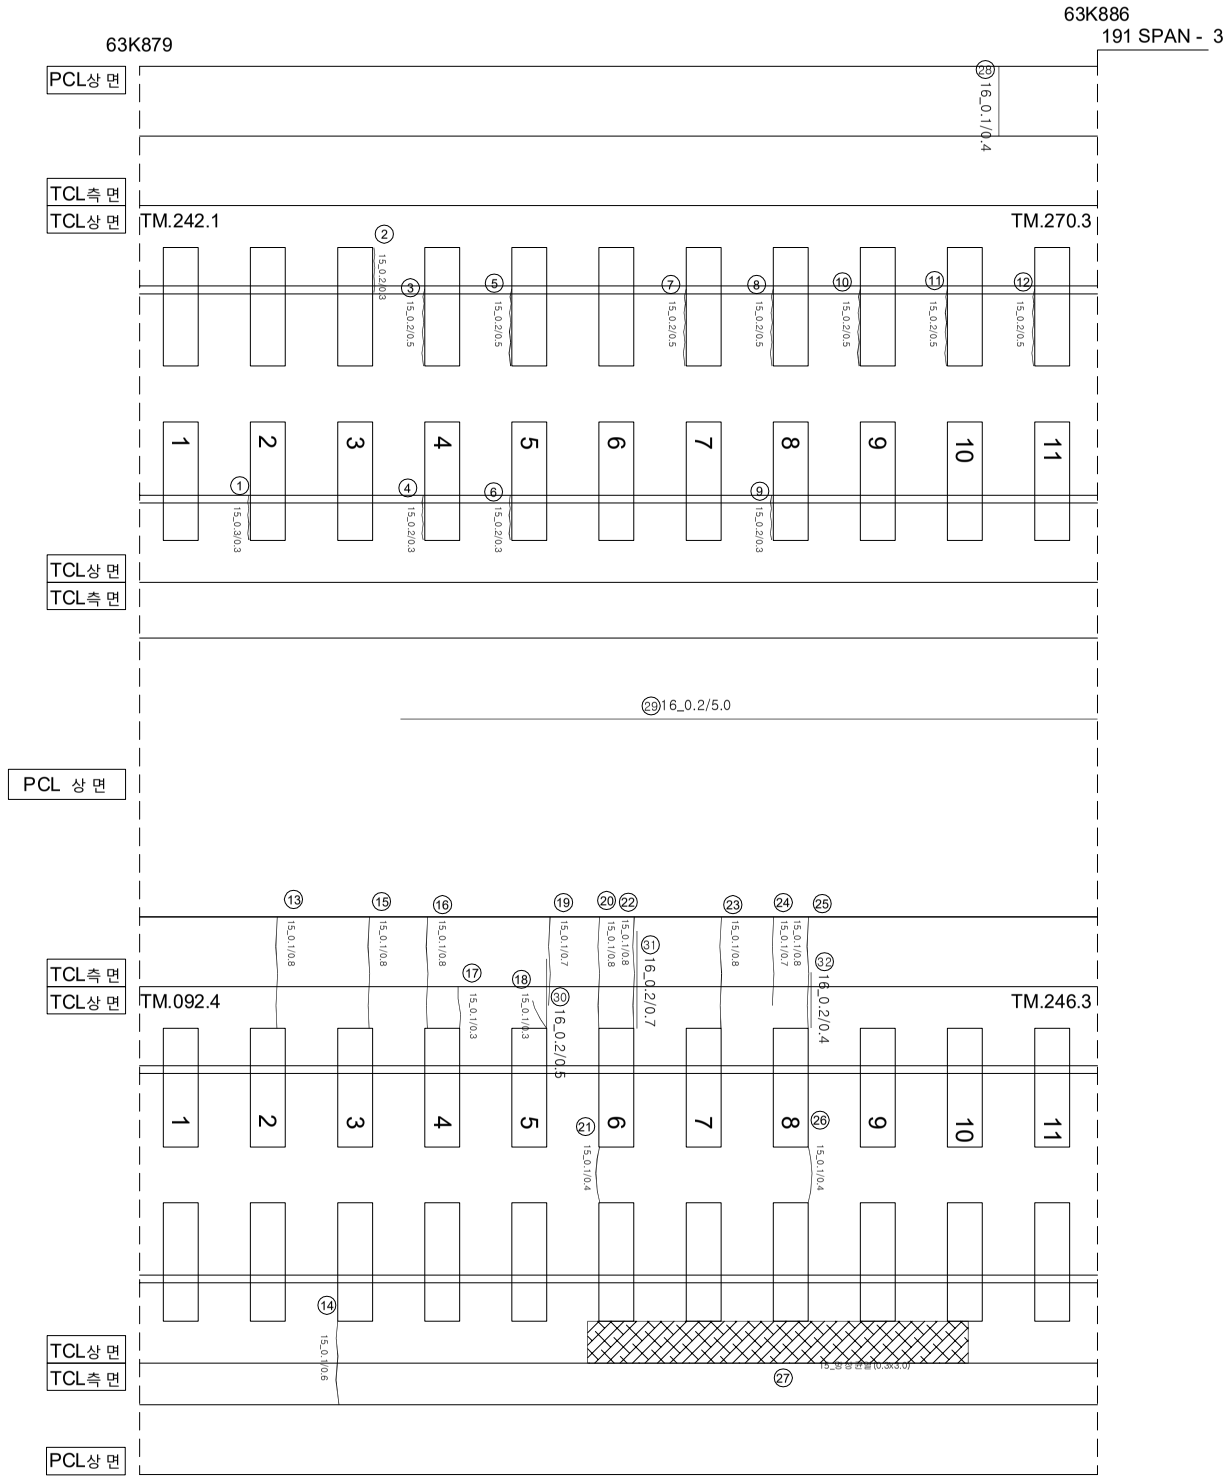
연번	손상	폭		연장		비고	연번	손상	폭		연장		비고
1	경계부 균열	0.3	㎜	0.3	m		55						
2	경계부 균열	0.2	㎜	0.3	m		56						
3	경계부 균열	0.2	㎜	0.5	m		57						
4	경계부 균열	0.2	㎜	0.3	m		58						
5	경계부 균열	0.2	㎜	0.5	m		59						
6	경계부 균열	0.2	㎜	0.3	m		60						
7	경계부 균열	0.2	㎜	0.5	m		61						
8	경계부 균열	0.2	㎜	0.5	m		62						
9	경계부 균열	0.2	㎜	0.3	m		63						
10	경계부 균열	0.2	㎜	0.5	m		64						
11	경계부 균열	0.2	㎜	0.5	m		65						
12	경계부 균열	0.2	㎜	0.5	m		66						
13	균열	0.1	㎜	0.8	m		67						
14	균열	0.1	㎜	0.6	m		68						
15	균열	0.1	㎜	0.8	m		69						
16	균열	0.1	㎜	0.8	m		70						
17	균열	0.1	㎜	0.3	m		71						
18	균열	0.1	㎜	0.3	m		72						
19	균열	0.1	㎜	0.7	m		73						
20	균열	0.1	㎜	0.8	m		74						
21	균열	0.1	㎜	0.4	m		75						
22	균열	0.1	㎜	0.8	m		76						
23	균열	0.1	㎜	0.8	m		77						
24	균열	0.1	㎜	0.7	m		78						
25	균열	0.1	㎜	0.8	m		79						
26	균열	0.1	㎜	0.4	m		80						
27	망상균열	0.3	m	3	m		81						
28	균열	0.1	㎜	0.4	m		82						
29	균열	0.2	㎜	5.0	m		83						
30	균열	0.2	㎜	0.5	m		84						
31	균열	0.2	㎜	0.7	m		85

32	균열	0.2	㎜	0.4	m		86						
33							87						
34							88						
35							89						
36							90						
37							91						
38							92						
39							93						
40							94						
41							95						
42							96						
43							97						
44							98						
45							99						
46							100						
47							101						
48							102						
49							103						
50							104						
51							105						
52							106						
53							107						
54							108
