외관조사망도 번호
B18_정지고가_1007(63k914~63k921)

호남고속선 정지고가_1007(63.914~63.921km, S192-3)

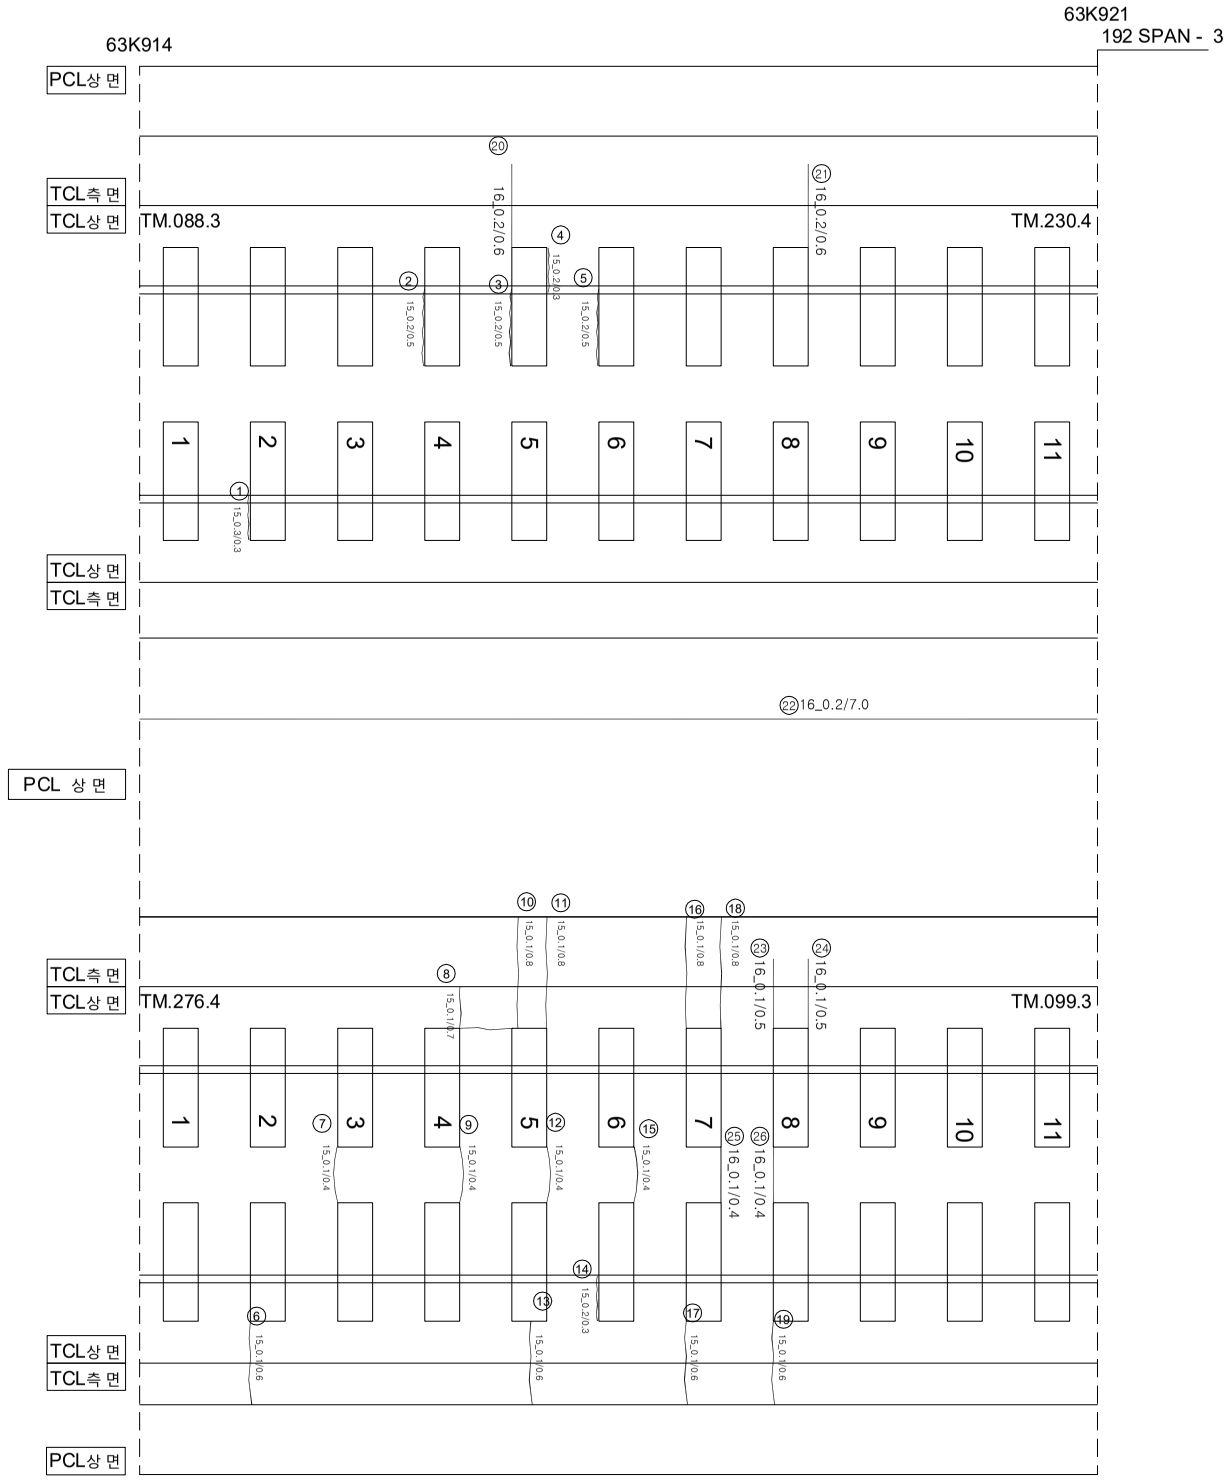
연번	손상	폭		연장		비고	연번	손상	폭		연장		비고
1	경계부 균열	0.3	㎜	0.3	m		55						
2	경계부 균열	0.2	㎜	0.5	m		56						
3	경계부 균열	0.2	㎜	0.5	m		57						
4	경계부 균열	0.2	㎜	0.3	m		58						
5	경계부 균열	0.2	㎜	0.5	m		59						
6	균열	0.1	㎜	0.6	m		60						
7	균열	0.1	㎜	0.4	m		61						
8	균열	0.1	㎜	0.7	m		62						
9	균열	0.1	㎜	0.4	m		63						
10	균열	0.1	㎜	0.8	m		64						
11	균열	0.1	㎜	0.8	m		65						
12	균열	0.1	㎜	0.4	m		66						
13	균열	0.1	㎜	0.6	m		67						
14	경계부 균열	0.2	㎜	0.3	m		68						
15	균열	0.1	㎜	0.4	m		69						
16	균열	0.1	㎜	0.8	m		70						
17	균열	0.1	㎜	0.6	m		71						
18	균열	0.1	㎜	0.8	m		72						
19	균열	0.1	㎜	0.6	m		73						
20	균열	0.2	㎜	0.6	m		74						
21	균열	0.2	㎜	0.6	m		75						
22	균열	0.2	㎜	7.0	m		76						
23	균열	0.1	㎜	0.5	m		77						
24	균열	0.1	㎜	0.5	m		78						
25	균열	0.1	㎜	0.4	m		79						
26	균열	0.1	㎜	0.4	m		80						
27							81						
28							82						
29							83						
30							84						
31							85						
32							86						
33							87						
34							88						
35							89

36							90						
37							91						
38							92						
39							93						
40							94						
41							95						
42							96						
43							97						
44							98						
45							99						
46							100						
47							101						
48							102						
49							103						
50							104						
51							105						
52							106						
53							107						
54							108
