외관조사망도 번호
B18_정지고가_1011(63k942~63k949)

호남고속선 정지고가_1011(63.942~63.949km, S193-2)

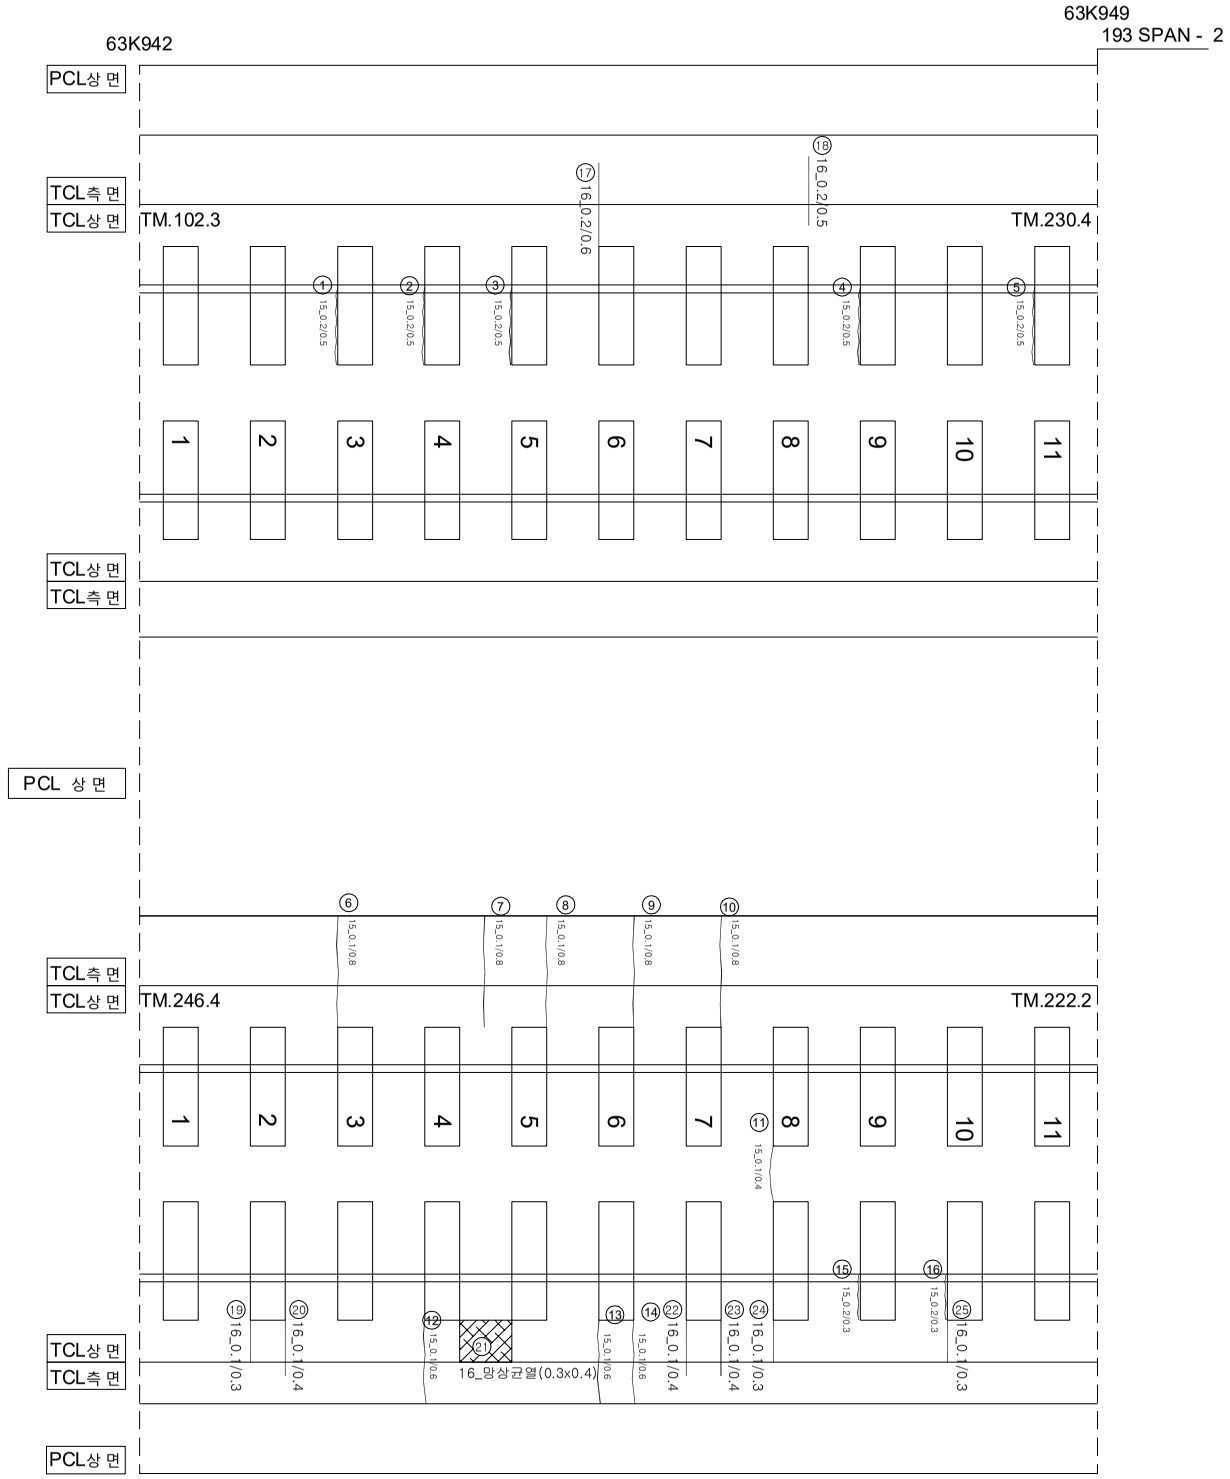
연번	손상	폭		연장		비고	연번	손상	폭		연장		비고
1	경계부 균열	0.2	㎜	0.5	m		55						
2	경계부 균열	0.2	㎜	0.5	m		56						
3	경계부 균열	0.2	㎜	0.5	m		57						
4	경계부 균열	0.2	㎜	0.5	m		58						
5	경계부 균열	0.2	㎜	0.5	m		59						
6	균열	0.1	㎜	0.8	m		60						
7	균열	0.1	㎜	0.8	m		61						
8	균열	0.1	㎜	0.8	m		62						
9	균열	0.1	㎜	0.8	m		63						
10	균열	0.1	㎜	0.8	m		64						
11	균열	0.1	㎜	0.4	m		65						
12	균열	0.1	㎜	0.6	m		66						
13	균열	0.1	㎜	0.6	m		67						
14	균열	0.1	㎜	0.6	m		68						
15	경계부 균열	0.2	㎜	0.3	m		69						
16	경계부 균열	0.2	㎜	0.3	m		70						
17	균열	0.2	㎜	0.6	m		71						
18	균열	0.2	㎜	0.5	m		72						
19	균열	0.1	㎜	0.3	m		73						
20	균열	0.1	㎜	0.4	m		74						
21	망상균열	0.3	m	0.4	m		75						
22	균열	0.1	㎜	0.4	m		76						
23	균열	0.1	㎜	0.4	m		77						
24	균열	0.1	㎜	0.3	m		78						
25	균열	0.1	㎜	0.3	m		79						
26							80						
27							81						
28							82						
29							83						
30							84						
31							85						
32							86						
33							87						
34							88						
35							89						
36							90

37							91						
38							92						
39							93						
40							94						
41							95						
42							96						
43							97						
44							98						
45							99						
46							100						
47							101						
48							102						
49							103						
50							104						
51							105						
52							106						
53							107						
54							108
