외관조사망도 번호
B18_정지고가_1020(64k005~64k012)

호남고속선 정지고가_1020(64.005~64.012km, S195-1)

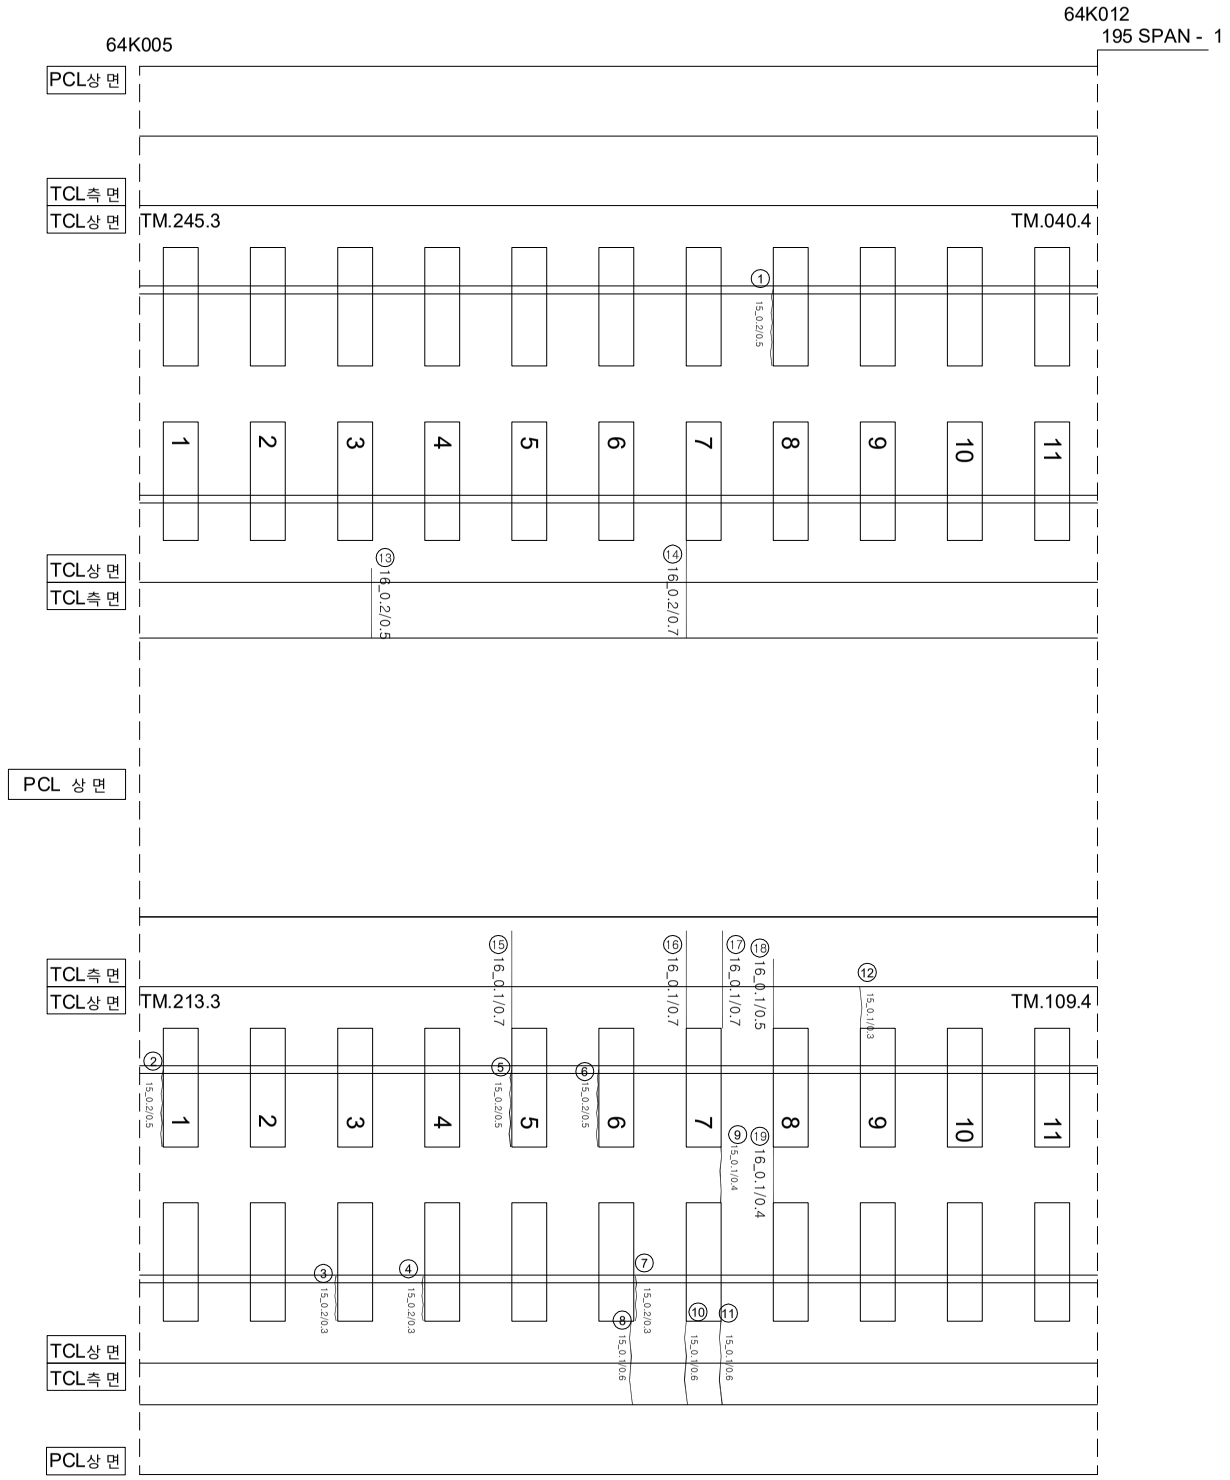
연번	손상	폭		연장		비고	연번	손상	폭		연장		비고
1	경계부 균열	0.2	㎜	0.5	m		55						
2	경계부 균열	0.2	㎜	0.5	m		56						
3	경계부 균열	0.2	㎜	0.3	m		57						
4	경계부 균열	0.2	㎜	0.3	m		58						
5	경계부 균열	0.2	㎜	0.5	m		59						
6	경계부 균열	0.2	㎜	0.5	m		60						
7	경계부 균열	0.2	㎜	0.3	m		61						
8	균열	0.1	㎜	0.6	m		62						
9	균열	0.1	㎜	0.4	m		63						
10	균열	0.1	㎜	0.6	m		64						
11	균열	0.1	㎜	0.6	m		65						
12	균열	0.1	㎜	0.3	m		66						
13	균열	0.2	㎜	0.5	m		67						
14	균열	0.2	㎜	0.7	m		68						
15	균열	0.1	㎜	0.7	m		69						
16	균열	0.1	㎜	0.7	m		70						
17	균열	0.1	㎜	0.7	m		71						
18	균열	0.1	㎜	0.5	m		72						
19	균열	0.1	㎜	0.4	m		73						
20							74						
21							75						
22							76						
23							77						
24							78						
25							79						
26							80						
27							81						
28							82						
29							83						
30							84						
31							85						
32							86						
33							87						
34							88						
35							89						
36							90						
37							91						
38							92						
39							93

40							94						
41							95						
42							96						
43							97						
44							98						
45							99						
46							100						
47							101						
48							102						
49							103						
50							104						
51							105						
52							106						
53							107						
54							108
