외관조사망도 번호
B18_정지고가_1022(64k019~64k026)

호남고속선 정지고가_1022(64.019~64.026km, S195-3)

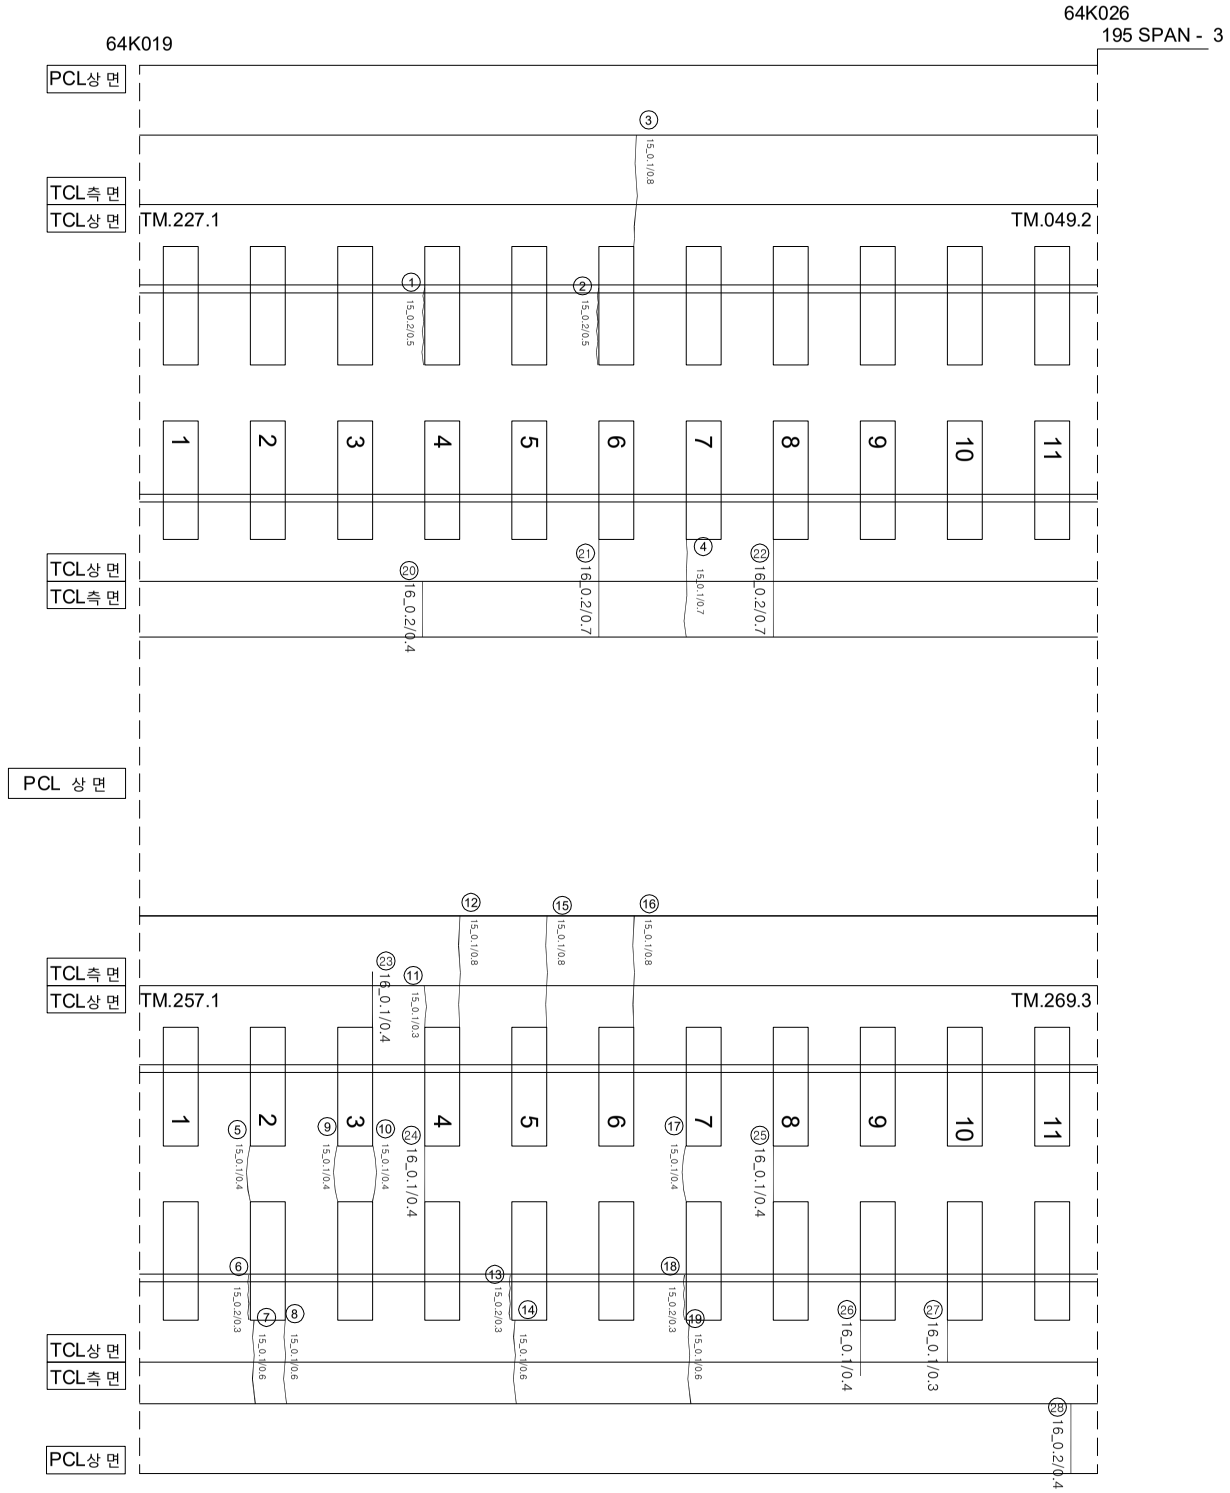
연번	손상	폭		연장		비고	연번	손상	폭		연장		비고
1	경계부 균열	0.2	㎜	0.5	m		55						
2	경계부 균열	0.2	㎜	0.5	m		56						
3	균열	0.1	㎜	0.8	m		57						
4	균열	0.1	㎜	0.7	m		58						
5	균열	0.1	㎜	0.4	m		59						
6	경계부 균열	0.2	㎜	0.3	m		60						
7	균열	0.1	㎜	0.6	m		61						
8	균열	0.1	㎜	0.6	m		62						
9	균열	0.1	㎜	0.4	m		63						
10	균열	0.1	㎜	0.4	m		64						
11	균열	0.1	㎜	0.3	m		65						
12	균열	0.1	㎜	0.8	m		66						
13	경계부 균열	0.2	㎜	0.3	m		67						
14	균열	0.1	㎜	0.6	m		68						
15	균열	0.1	㎜	0.8	m		69						
16	균열	0.1	㎜	0.8	m		70						
17	균열	0.1	㎜	0.4	m		71						
18	경계부 균열	0.2	㎜	0.3	m		72						
19	균열	0.1	㎜	0.6	m		73						
20	균열	0.2	㎜	0.4	m		74						
21	균열	0.2	㎜	0.7	m		75						
22	균열	0.2	㎜	0.7	m		76						
23	균열	0.1	㎜	0.4	m		77						
24	균열	0.1	㎜	0.4	m		78						
25	균열	0.1	㎜	0.4	m		79						
26	균열	0.1	㎜	0.4	m		80						
27	균열	0.1	㎜	0.3	m		81						
28	균열	0.2	㎜	0.4	m		82						
29							83						
30							84						
31							85						
32							86						
33							87						
34							88						
35							89

36							90						
37							91						
38							92						
39							93						
40							94						
41							95						
42							96						
43							97						
44							98						
45							99						
46							100						
47							101						
48							102						
49							103						
50							104						
51							105						
52							106						
53							107						
54							108
