외관조사망도 번호
B18_정지고가_1023(64k026~64k033)

호남고속선 정지고가_1023(64.026~64.033km, S195-4)

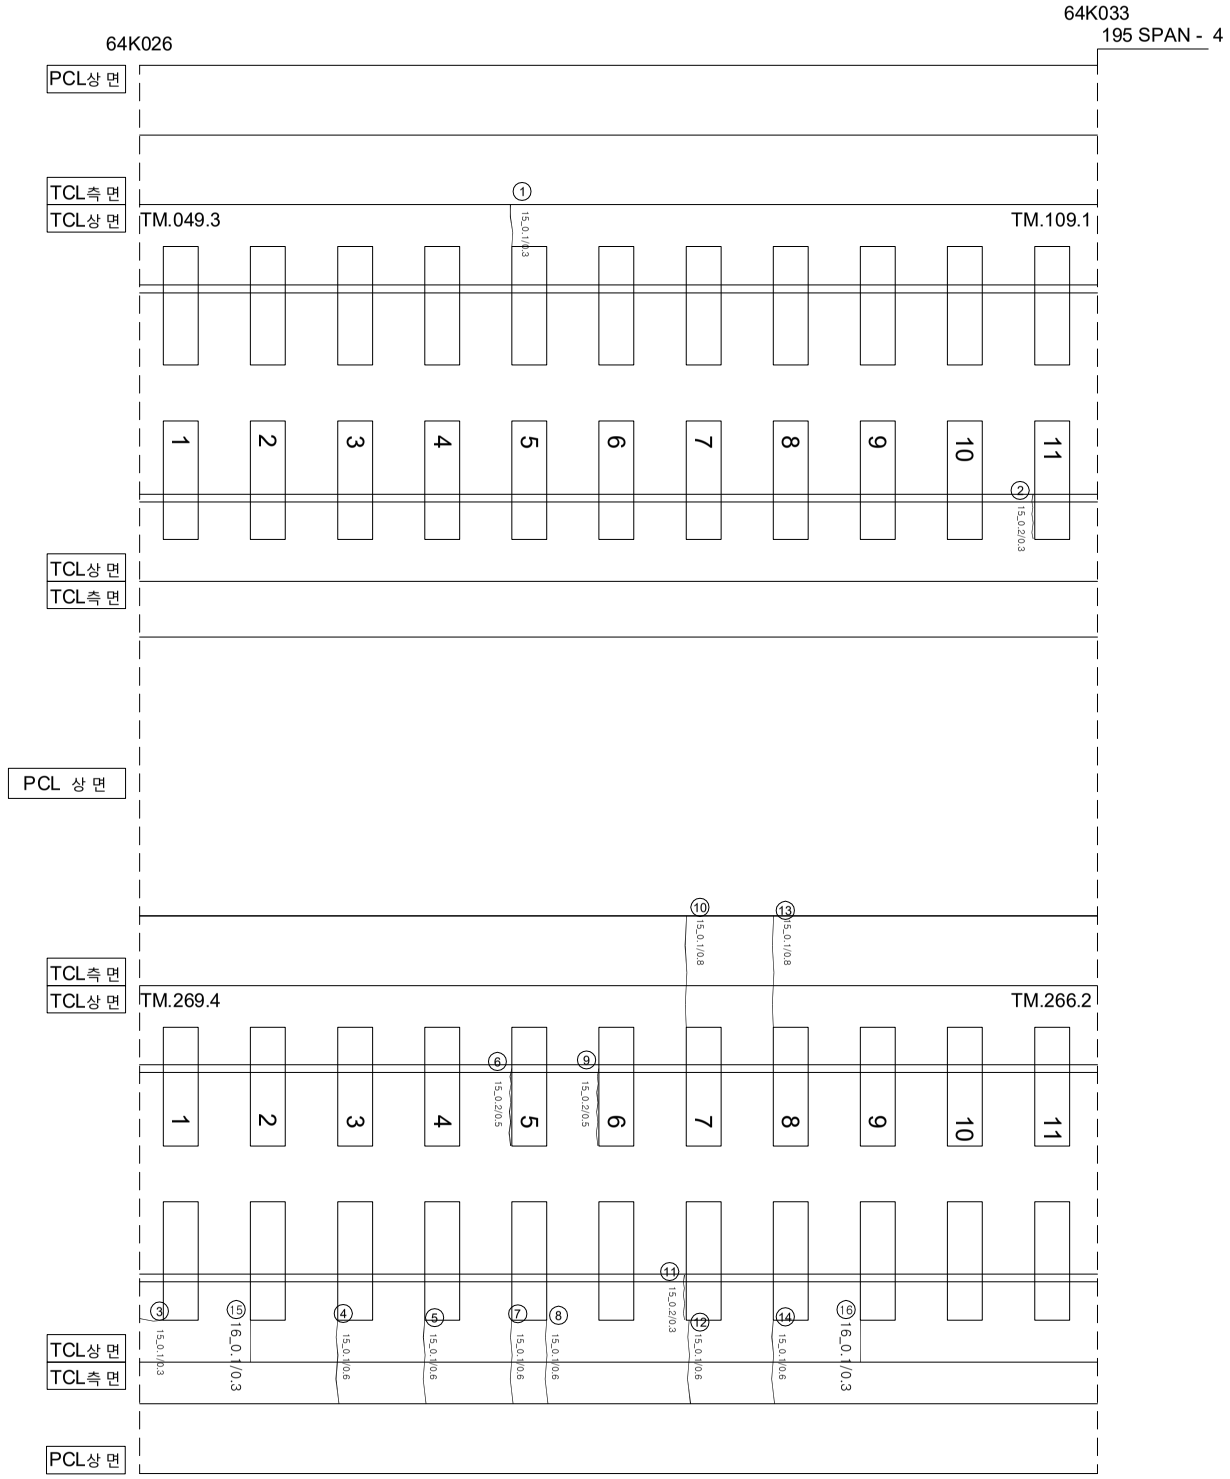
연번	손상	폭		연장		비고	연번	손상	폭		연장		비고
1	균열	0.1	㎜	0.3	m		55						
2	경계부 균열	0.2	㎜	0.3	m		56						
3	균열	0.1	㎜	0.3	m		57						
4	균열	0.1	㎜	0.6	m		58						
5	균열	0.1	㎜	0.6	m		59						
6	경계부 균열	0.2	㎜	0.5	m		60						
7	균열	0.1	㎜	0.6	m		61						
8	균열	0.1	㎜	0.6	m		62						
9	경계부 균열	0.2	㎜	0.5	m		63						
10	균열	0.1	㎜	0.8	m		64						
11	경계부 균열	0.2	㎜	0.3	m		65						
12	균열	0.1	㎜	0.6	m		66						
13	균열	0.1	㎜	0.8	m		67						
14	균열	0.1	㎜	0.6	m		68						
15	균열	0.1	㎜	0.3	m		69						
16	균열	0.1	㎜	0.3	m		70						
17							71						
18							72						
19							73						
20							74						
21							75						
22							76						
23							77						
24							78						
25							79						
26							80						
27							81						
28							82						
29							83						
30							84						
31							85						
32							86						
33							87						
34							88						
35							89						
36							90						
37							91						
38							92						
39							93						
40							94						
41							95						
42							96

43							97						
44							98						
45							99						
46							100						
47							101						
48							102						
49							103						
50							104						
51							105						
52							106						
53							107						
54							108
