외관조사망도 번호
B18_정지고가_1024(64k033~64k040)

호남고속선 정지고가_1024(64.033~64.040km, S195-5)

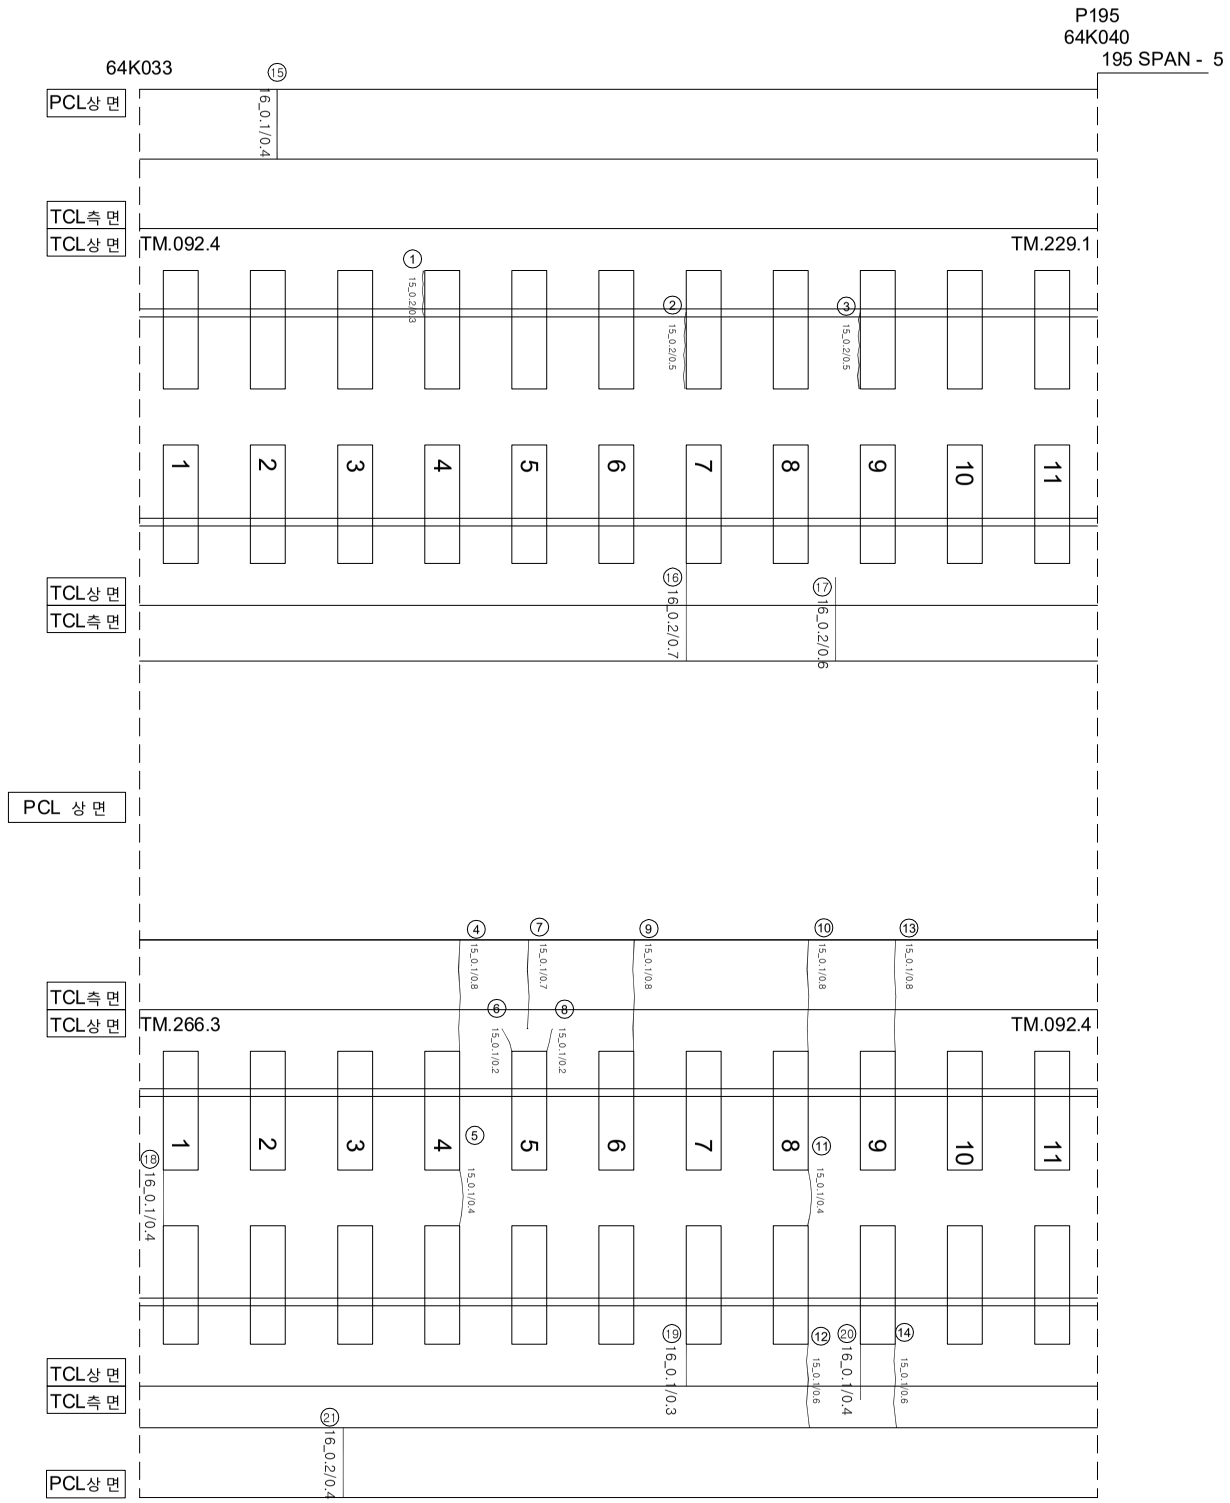
연번	손상	폭		연장		비고	연번	손상	폭		연장		비고
1	경계부 균열	0.2	㎜	0.3	m		55						
2	경계부 균열	0.2	㎜	0.5	m		56						
3	경계부 균열	0.2	㎜	0.5	m		57						
4	균열	0.1	㎜	0.8	m		58						
5	균열	0.1	㎜	0.4	m		59						
6	균열	0.1	㎜	0.2	m		60						
7	균열	0.1	㎜	0.7	m		61						
8	균열	0.1	㎜	0.2	m		62						
9	균열	0.1	㎜	0.8	m		63						
10	균열	0.1	㎜	0.8	m		64						
11	균열	0.1	㎜	0.4	m		65						
12	균열	0.1	㎜	0.6	m		66						
13	균열	0.1	㎜	0.8	m		67						
14	균열	0.1	㎜	0.6	m		68						
15	균열	0.1	㎜	0.4	m		69						
16	균열	0.2	㎜	0.7	m		70						
17	균열	0.2	㎜	0.6	m		71						
18	균열	0.1	㎜	0.4	m		72						
19	균열	0.1	㎜	0.3	m		73						
20	균열	0.1	㎜	0.4	m		74						
21	균열	0.2	㎜	0.4	m		75						
22							76						
23							77						
24							78						
25							79						
26							80						
27							81						
28							82						
29							83						
30							84						
31							85						
32							86						
33							87						
34							88						
35							89						
36							90						
37							91						
38							92						
39							93
