외관조사망도 번호
B18_정지고가_1029(64k068~64k075)

호남고속선 정지고가_1029(64.068~64.075km, S196-5)

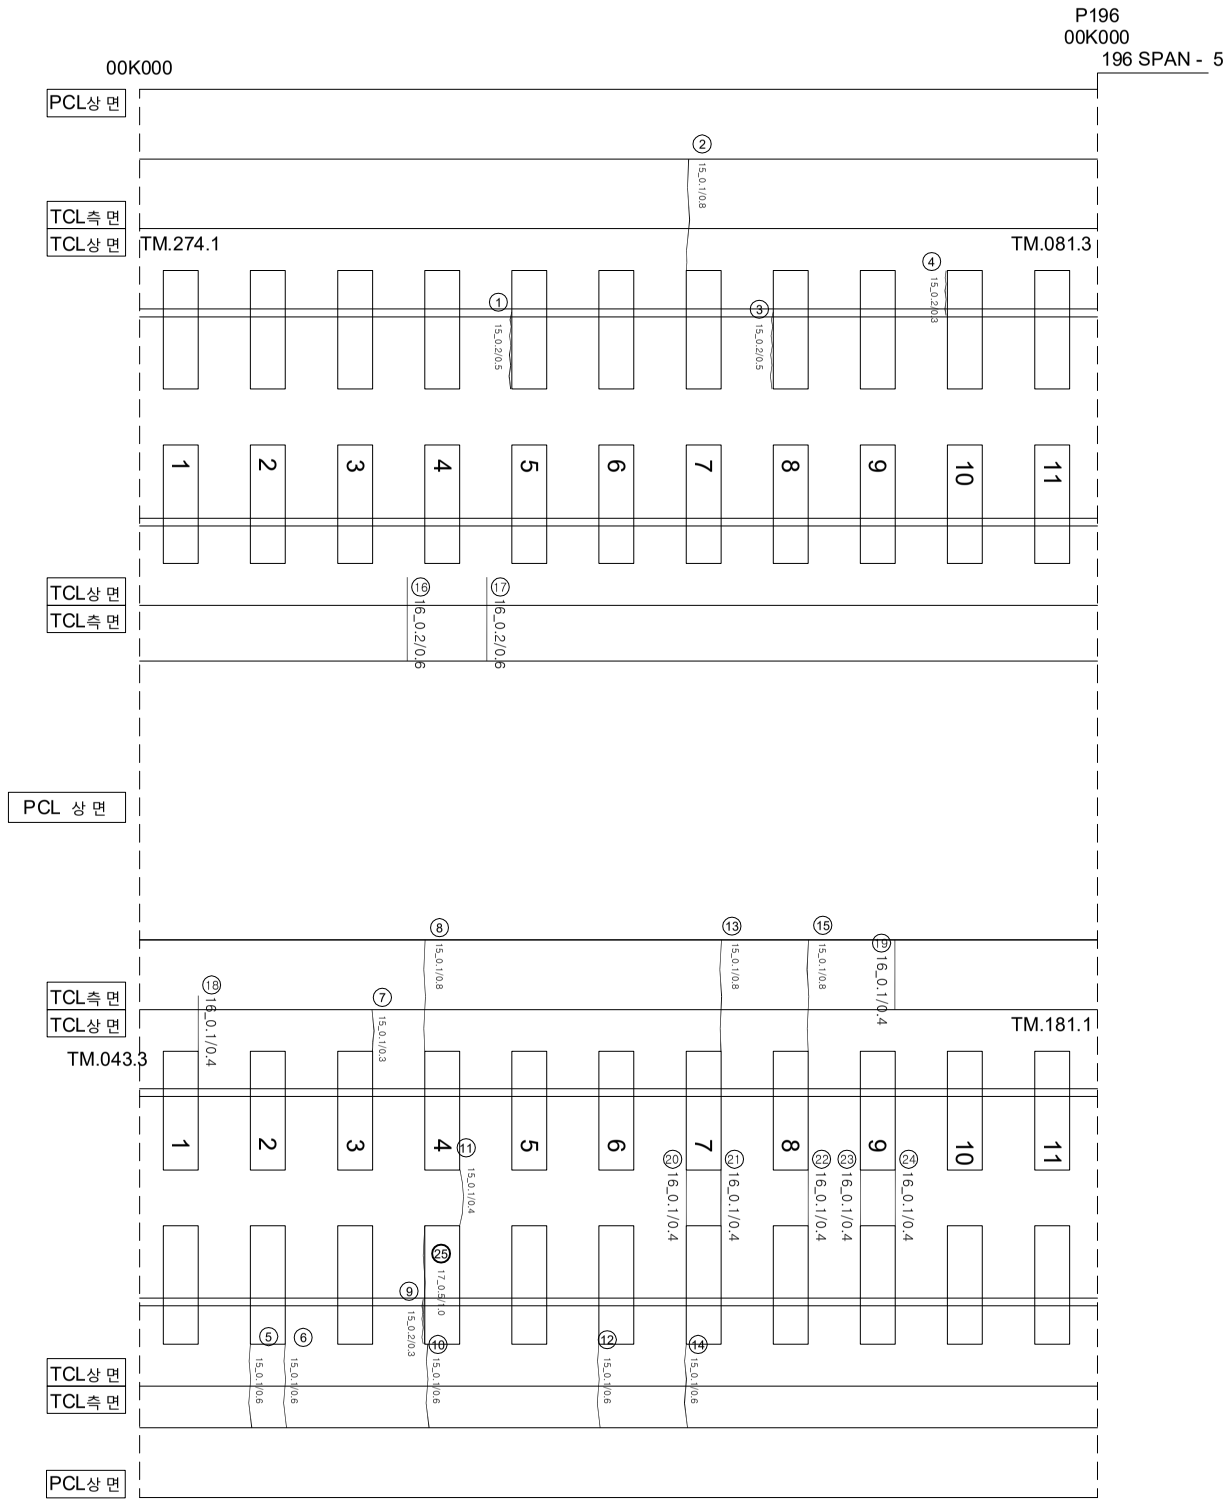
연번	손상	폭		연장		비고	연번	손상	폭		연장		비고
1	경계부 균열	0.2	㎜	0.5	m		55						
2	균열	0.1	㎜	0.8	m		56						
3	경계부 균열	0.2	㎜	0.5	m		57						
4	경계부 균열	0.2	㎜	0.3	m		58						
5	균열	0.1	㎜	0.6	m		59						
6	균열	0.1	㎜	0.6	m		60						
7	균열	0.1	㎜	0.3	m		61						
8	균열	0.1	㎜	0.8	m		62						
9	경계부 균열	0.2	㎜	0.3	m		63						
10	균열	0.1	㎜	0.6	m		64						
11	균열	0.1	㎜	0.4	m		65						
12	균열	0.1	㎜	0.6	m		66						
13	균열	0.1	㎜	0.8	m		67						
14	균열	0.1	㎜	0.6	m		68						
15	균열	0.1	㎜	0.8	m		69						
16	균열	0.2	㎜	0.6	m		70						
17	균열	0.2	㎜	0.6	m		71						
18	균열	0.1	㎜	0.4	m		72						
19	균열	0.1	㎜	0.4	m		73						
20	균열	0.1	㎜	0.4	m		74						
21	균열	0.1	㎜	0.4	m		75						
22	균열	0.1	㎜	0.4	m		76						
23	균열	0.1	㎜	0.4	m		77						
24	균열	0.1	㎜	0.4	m		78						
25	균열	0.5	㎜	1.0	m	신규	79						
26							80						
27							81						
28							82						
29							83						
30							84						
31							85						
32							86						
33							87						
34							88						
35							89						
36							90

37							91						
38							92						
39							93						
40							94						
41							95						
42							96						
43							97						
44							98						
45							99						
46							100						
47							101						
48							102						
49							103						
50							104						
51							105						
52							106						
53							107						
54							108
