외관조사망도 번호
B18_정지고가_1030(64k075~64k082)

호남고속선 정지고가_1030(64.075~64.082km, S197-1)

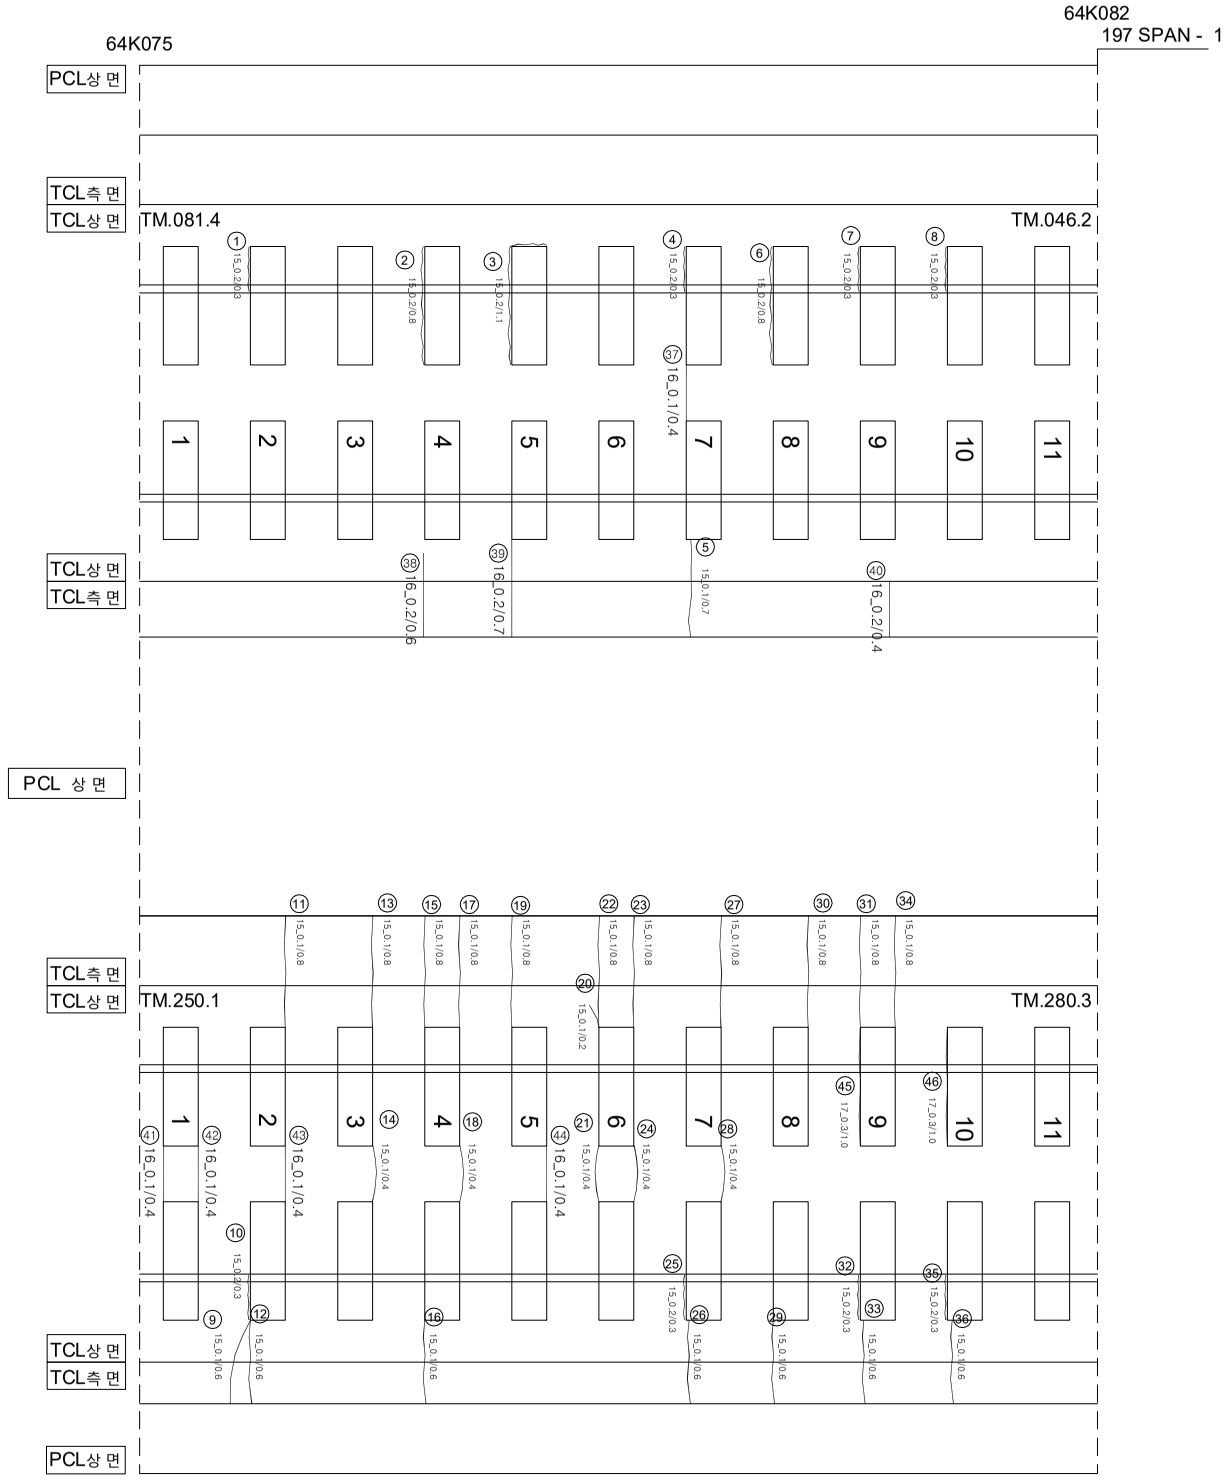
연번	손상	폭		연장		비고	연번	손상	폭		연장		비고
1	경계부 균열	0.2	㎜	0.3	m		55						
2	경계부 균열	0.2	㎜	0.8	m		56						
3	경계부 균열	0.2	㎜	1.1	m		57						
4	경계부 균열	0.2	㎜	0.3	m		58						
5	균열	0.1	㎜	0.7	m		59						
6	경계부 균열	0.2	㎜	0.8	m		60						
7	경계부 균열	0.2	㎜	0.3	m		61						
8	경계부 균열	0.2	㎜	0.3	m		62						
9	균열	0.1	㎜	0.6	m		63						
10	경계부 균열	0.2	㎜	0.3	m		64						
11	균열	0.1	㎜	0.8	m		65						
12	균열	0.1	㎜	0.6	m		66						
13	균열	0.1	㎜	0.8	m		67						
14	균열	0.1	㎜	0.4	m		68						
15	균열	0.1	㎜	0.8	m		69						
16	균열	0.1	㎜	0.6	m		70						
17	균열	0.1	㎜	0.8	m		71						
18	균열	0.1	㎜	0.4	m		72						
19	균열	0.1	㎜	0.8	m		73						
20	균열	0.1	㎜	0.2	m		74						
21	균열	0.1	㎜	0.4	m		75						
22	균열	0.1	㎜	0.8	m		76						
23	균열	0.1	㎜	0.8	m		77						
24	균열	0.1	㎜	0.4	m		78						
25	경계부 균열	0.2	㎜	0.3	m		79						
26	균열	0.1	㎜	0.6	m		80						
27	균열	0.1	㎜	0.8	m		81						
28	균열	0.1	㎜	0.4	m		82						
29	균열	0.1	㎜	0.6	m		83						
30	균열	0.1	㎜	0.8	m		84						
31	균열	0.1	㎜	0.8	m		85						
32	경계부 균열	0.2	㎜	0.3	m		86

33	균열	0.1	㎜	0.6	m		87						
34	균열	0.1	㎜	0.8	m		88						
35	경계부 균열	0.2	㎜	0.3	m		89						
36	균열	0.1	㎜	0.6	m		90						
37	균열	0.1	㎜	0.4	m		91						
38	균열	0.2	㎜	0.6	m		92						
39	균열	0.2	㎜	0.7	m		93						
40	균열	0.2	㎜	0.4	m		94						
41	균열	0.1	㎜	0.4	m		95						
42	균열	0.1	㎜	0.4	m		96						
43	균열	0.1	㎜	0.4	m		97						
44	균열	0.1	㎜	0.4	m		98						
45	균열	0.3	㎜	1.0	m	신규	99						
46	균열	0.3	㎜	1.0	m	신규	100						
47							101						
48							102						
49							103						
50							104						
51							105						
52							106						
53							107						
54							108
