외관조사망도 번호
B18_정지고가_1033(64k096~64k103)

호남고속선 정지고가_1033(64.096~64.103km, S197-4)

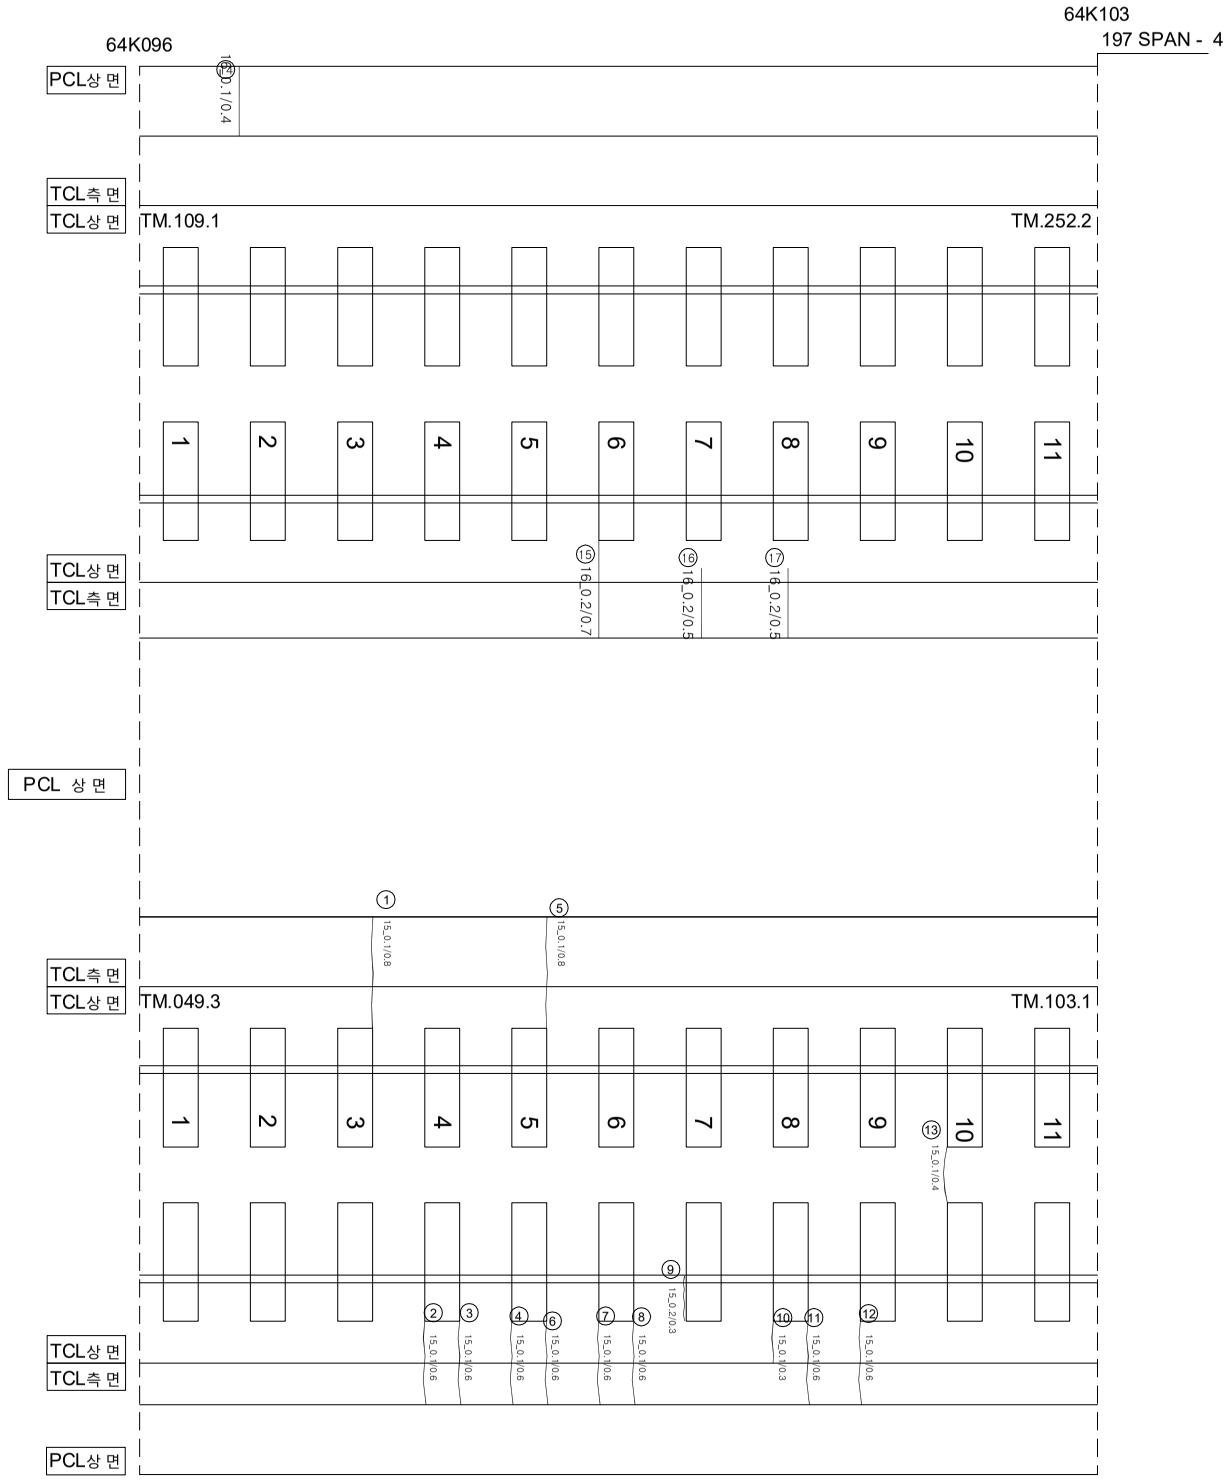
연번	손상	폭		연장		비고	연번	손상	폭		연장		비고
1	균열	0.1	㎜	0.8	m		55						
2	균열	0.1	㎜	0.6	m		56						
3	균열	0.1	㎜	0.6	m		57						
4	균열	0.1	㎜	0.6	m		58						
5	균열	0.1	㎜	0.8	m		59						
6	균열	0.1	㎜	0.6	m		60						
7	균열	0.1	㎜	0.6	m		61						
8	균열	0.1	㎜	0.6	m		62						
9	경계부 균열	0.2	㎜	0.3	m		63						
10	균열	0.1	㎜	0.3	m		64						
11	균열	0.1	㎜	0.6	m		65						
12	균열	0.1	㎜	0.6	m		66						
13	균열	0.1	㎜	0.4	m		67						
14	균열	0.1	㎜	0.4	m		68						
15	균열	0.2	㎜	0.7	m		69						
16	균열	0.2	㎜	0.5	m		70						
17	균열	0.2	㎜	0.5	m		71						
18							72						
19							73						
20							74						
21							75						
22							76						
23							77						
24							78						
25							79						
26							80						
27							81						
28							82						
29							83						
30							84						
31							85						
32							86						
33							87						
34							88						
35							89						
36							90						
37							91						
38							92						
39							93						
40							94						
41							95						
42							96

43							97						
44							98						
45							99						
46							100						
47							101						
48							102						
49							103						
50							104						
51							105						
52							106						
53							107						
54							108
