외관조사망도 번호
B18_정지고가_1043(64k166~64k173)

호남고속선 정지고가_1043(64.166~64.173km, S199-4)

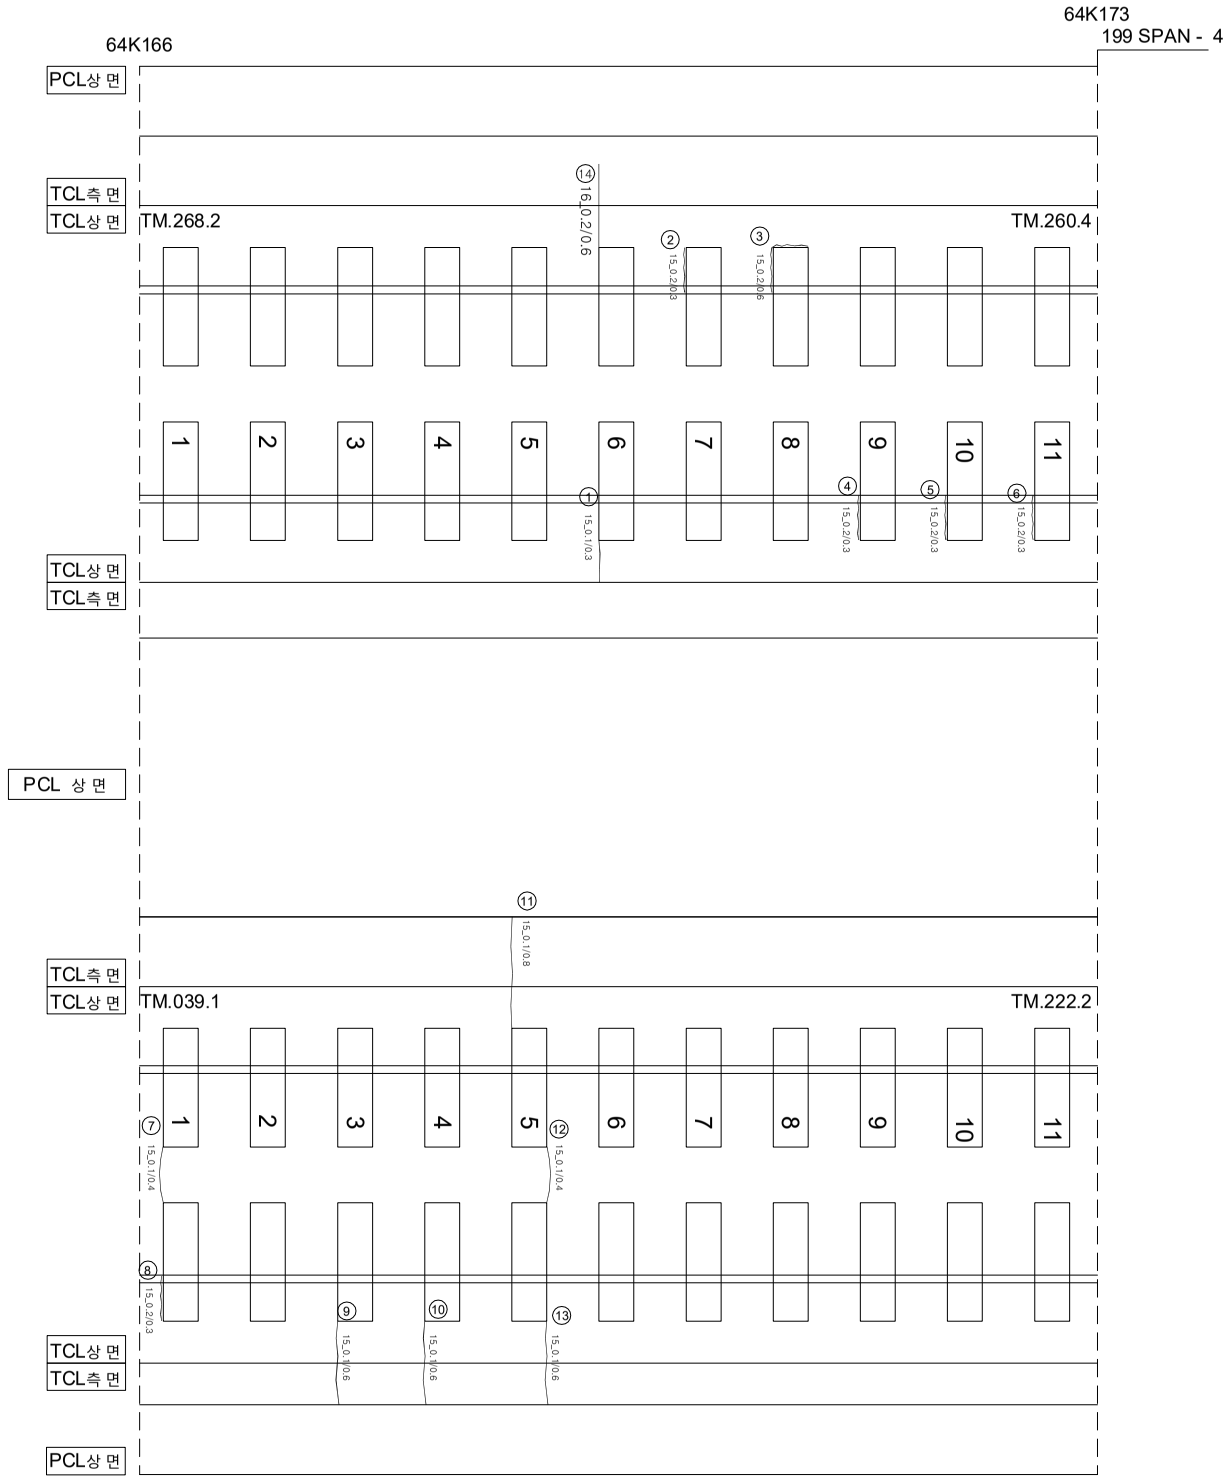
연번	손상	폭		연장		비고	연번	손상	폭		연장		비고
1	균열	0.1	㎜	0.3	m		55						
2	경계부 균열	0.2	㎜	0.3	m		56						
3	경계부 균열	0.2	㎜	0.6	m		57						
4	경계부 균열	0.2	㎜	0.3	m		58						
5	경계부 균열	0.2	㎜	0.3	m		59						
6	경계부 균열	0.2	㎜	0.3	m		60						
7	균열	0.1	㎜	0.4	m		61						
8	경계부 균열	0.2	㎜	0.3	m		62						
9	균열	0.1	㎜	0.6	m		63						
10	균열	0.1	㎜	0.6	m		64						
11	균열	0.1	㎜	0.8	m		65						
12	균열	0.1	㎜	0.4	m		66						
13	균열	0.1	㎜	0.6	m		67						
14	균열	0.2	㎜	0.6	m		68						
15							69						
16							70						
17							71						
18							72						
19							73						
20							74						
21							75						
22							76						
23							77						
24							78						
25							79						
26							80						
27							81						
28							82						
29							83						
30							84						
31							85						
32							86						
33							87						
34							88						
35							89						
36							90						
37							91						
38							92						
39							93						
40							94						
41							95						
42							96						
43							97

44							98						
45							99						
46							100						
47							101						
48							102						
49							103						
50							104						
51							105						
52							106						
53							107						
54							108
