외관조사망도 번호
B18_정지고가_1046(64k187~64k194)

호남고속선 정지고가_1046(64.187~64.194km, S200-2)

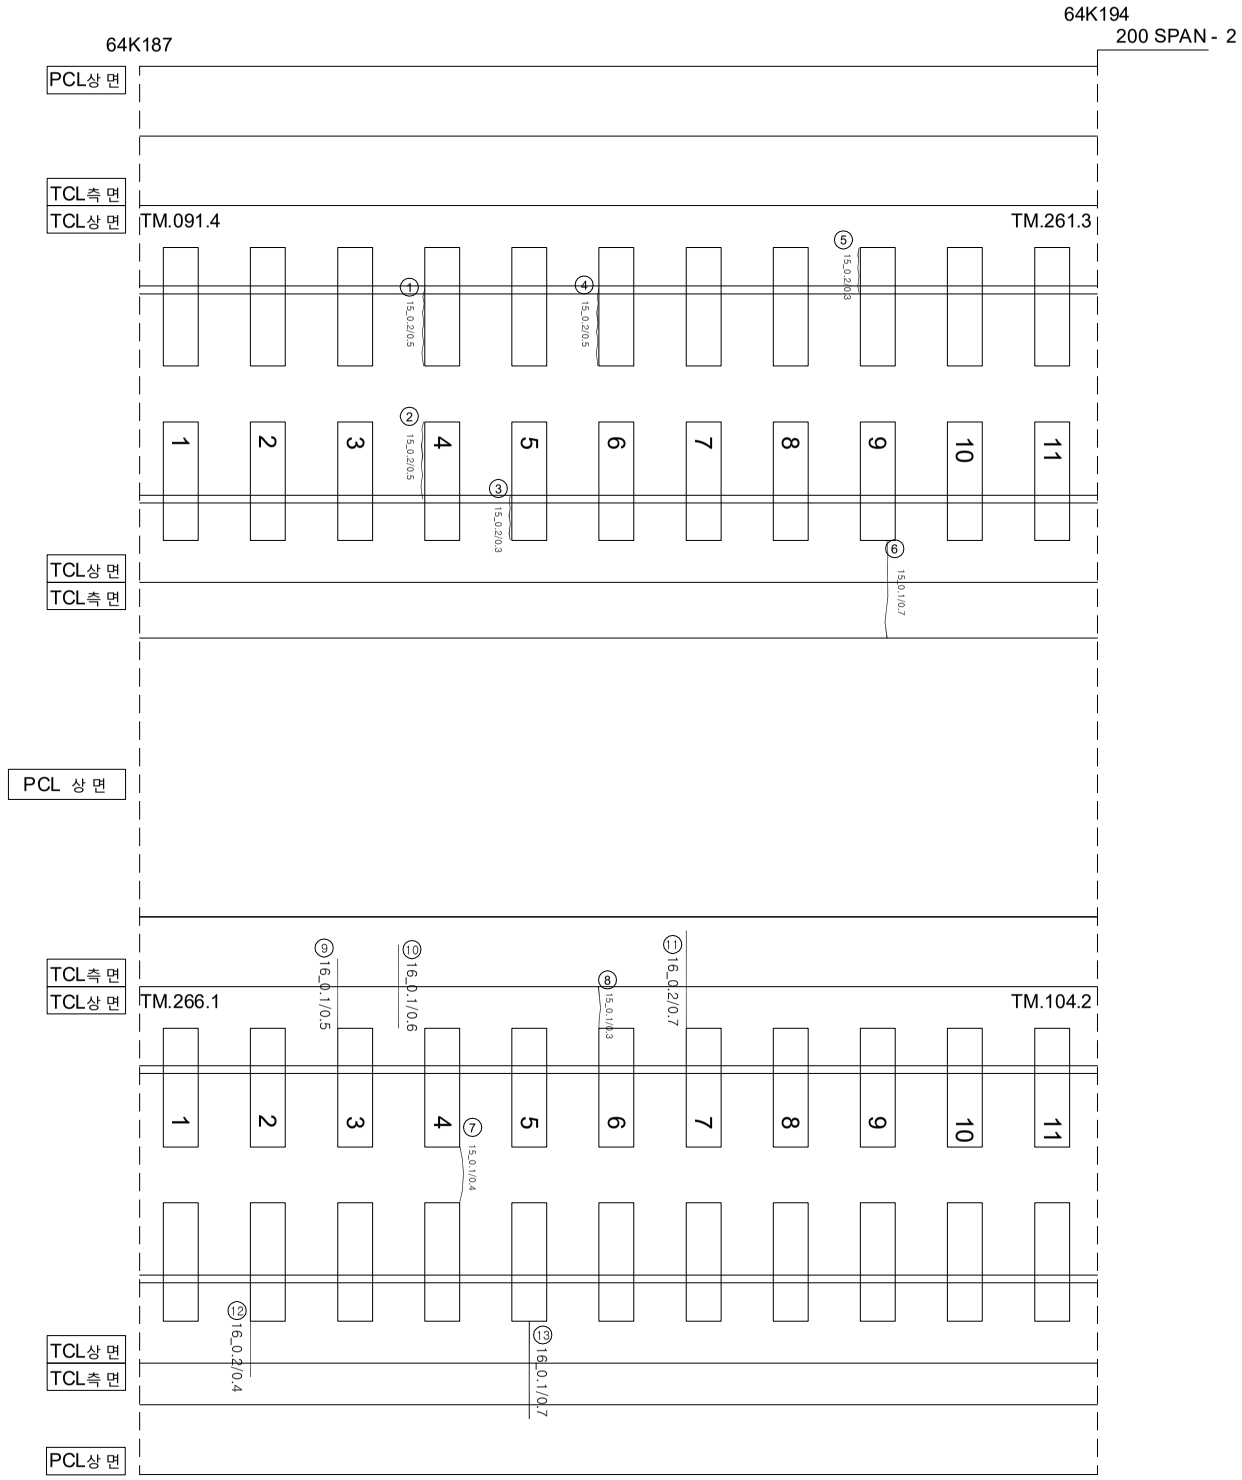
연번	손상	폭		연장		비고	연번	손상	폭		연장		비고
1	경계부 균열	0.2	㎜	0.5	m		55						
2	경계부 균열	0.2	㎜	0.5	m		56						
3	경계부 균열	0.2	㎜	0.3	m		57						
4	경계부 균열	0.2	㎜	0.5	m		58						
5	경계부 균열	0.2	㎜	0.3	m		59						
6	균열	0.1	㎜	0.7	m		60						
7	균열	0.1	㎜	0.4	m		61						
8	균열	0.1	㎜	0.3	m		62						
9	균열	0.1	㎜	0.5	m		63						
10	균열	0.1	㎜	0.6	m		64						
11	균열	0.2	㎜	0.7	m		65						
12	균열	0.2	㎜	0.4	m		66						
13	균열	0.1	㎜	0.7	m		67						
14							68						
15							69						
16							70						
17							71						
18							72						
19							73						
20							74						
21							75						
22							76						
23							77						
24							78						
25							79						
26							80						
27							81						
28							82						
29							83						
30							84						
31							85						
32							86						
33							87						
34							88						
35							89						
36							90						
37							91						
38							92						
39							93						
40							94						
41							95						
42							96						
43							97

44							98						
45							99						
46							100						
47							101						
48							102						
49							103						
50							104						
51							105						
52							106						
53							107						
54							108
