외관조사망도 번호
B18_정지고가_1051(64k222~64k229)

호남고속선 정지고가_1051(64.222~64.229km, S201-2)

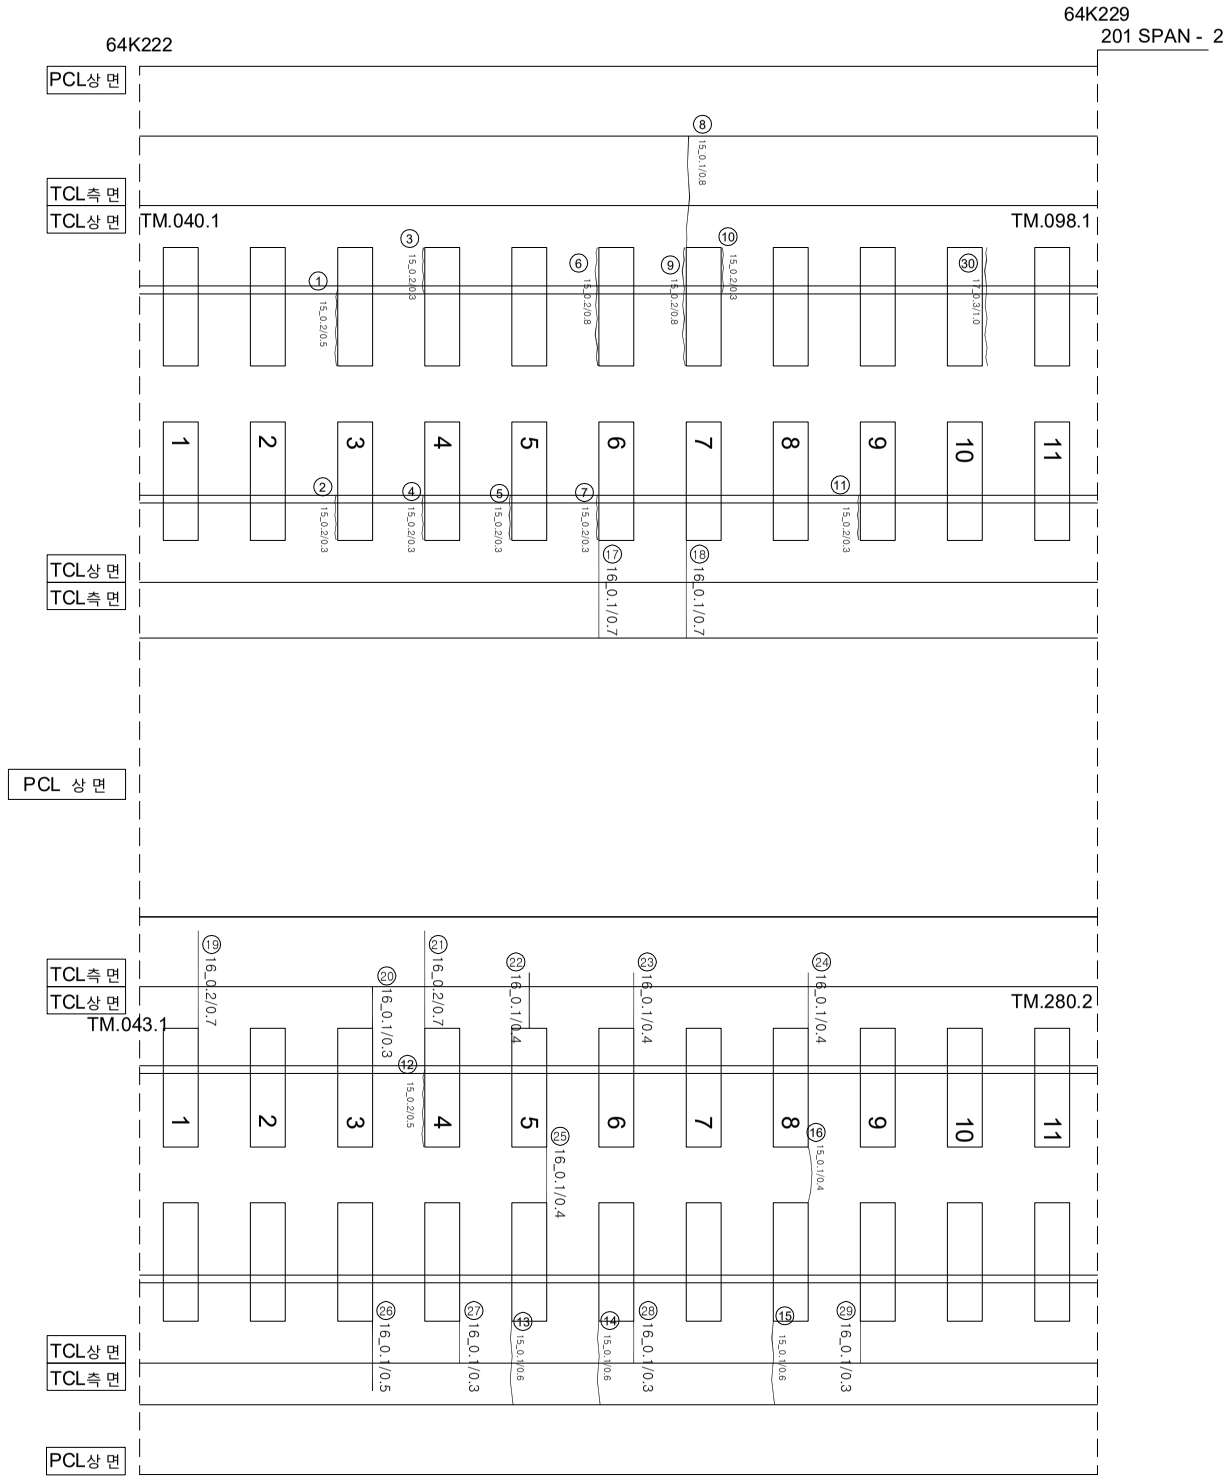
연번	손상	폭		연장		비고	연번	손상	폭		연장		비고
1	경계부 균열	0.2	㎜	0.5	m		55						
2	경계부 균열	0.2	㎜	0.3	m		56						
3	경계부 균열	0.2	㎜	0.3	m		57						
4	경계부 균열	0.2	㎜	0.3	m		58						
5	경계부 균열	0.2	㎜	0.3	m		59						
6	경계부 균열	0.2	㎜	0.8	m		60						
7	경계부 균열	0.2	㎜	0.3	m		61						
8	균열	0.1	㎜	0.8	m		62						
9	경계부 균열	0.2	㎜	0.8	m		63						
10	경계부 균열	0.2	㎜	0.3	m		64						
11	경계부 균열	0.2	㎜	0.3	m		65						
12	경계부 균열	0.2	㎜	0.5	m		66						
13	균열	0.1	㎜	0.6	m		67						
14	균열	0.1	㎜	0.6	m		68						
15	균열	0.1	㎜	0.4	m		69						
16	균열	0.1	㎜	0.6	m		70						
17	균열	0.1	㎜	0.7	m		71						
18	균열	0.1	㎜	0.7	m		72						
19	균열	0.2	㎜	0.7	m		73						
20	균열	0.1	㎜	0.3	m		74						
21	균열	0.2	㎜	0.7	m		75						
22	균열	0.1	㎜	0.4	m		76						
23	균열	0.1	㎜	0.4	m		77						
24	균열	0.1	㎜	0.4	m		78						
25	균열	0.1	㎜	0.4	m		79						
26	균열	0.1	㎜	0.5	m		80						
27	균열	0.1	㎜	0.3	m		81						
28	균열	0.1	㎜	0.3	m		82						
29	균열	0.1	㎜	0.3	m		83						
30	균열	0.3	㎜	1.0	m	신규	84						
31							85						
32							86

33							87						
34							88						
35							89						
36							90						
37							91						
38							92						
39							93						
40							94						
41							95						
42							96						
43							97						
44							98						
45							99						
46							100						
47							101						
48							102						
49							103						
50							104						
51							105						
52							106						
53							107						
54							108
