외관조사망도 번호
B18_정지고가_1053(64k236~64k243)

호남고속선 정지고가_1053(64.236~64.243km, S201-4)

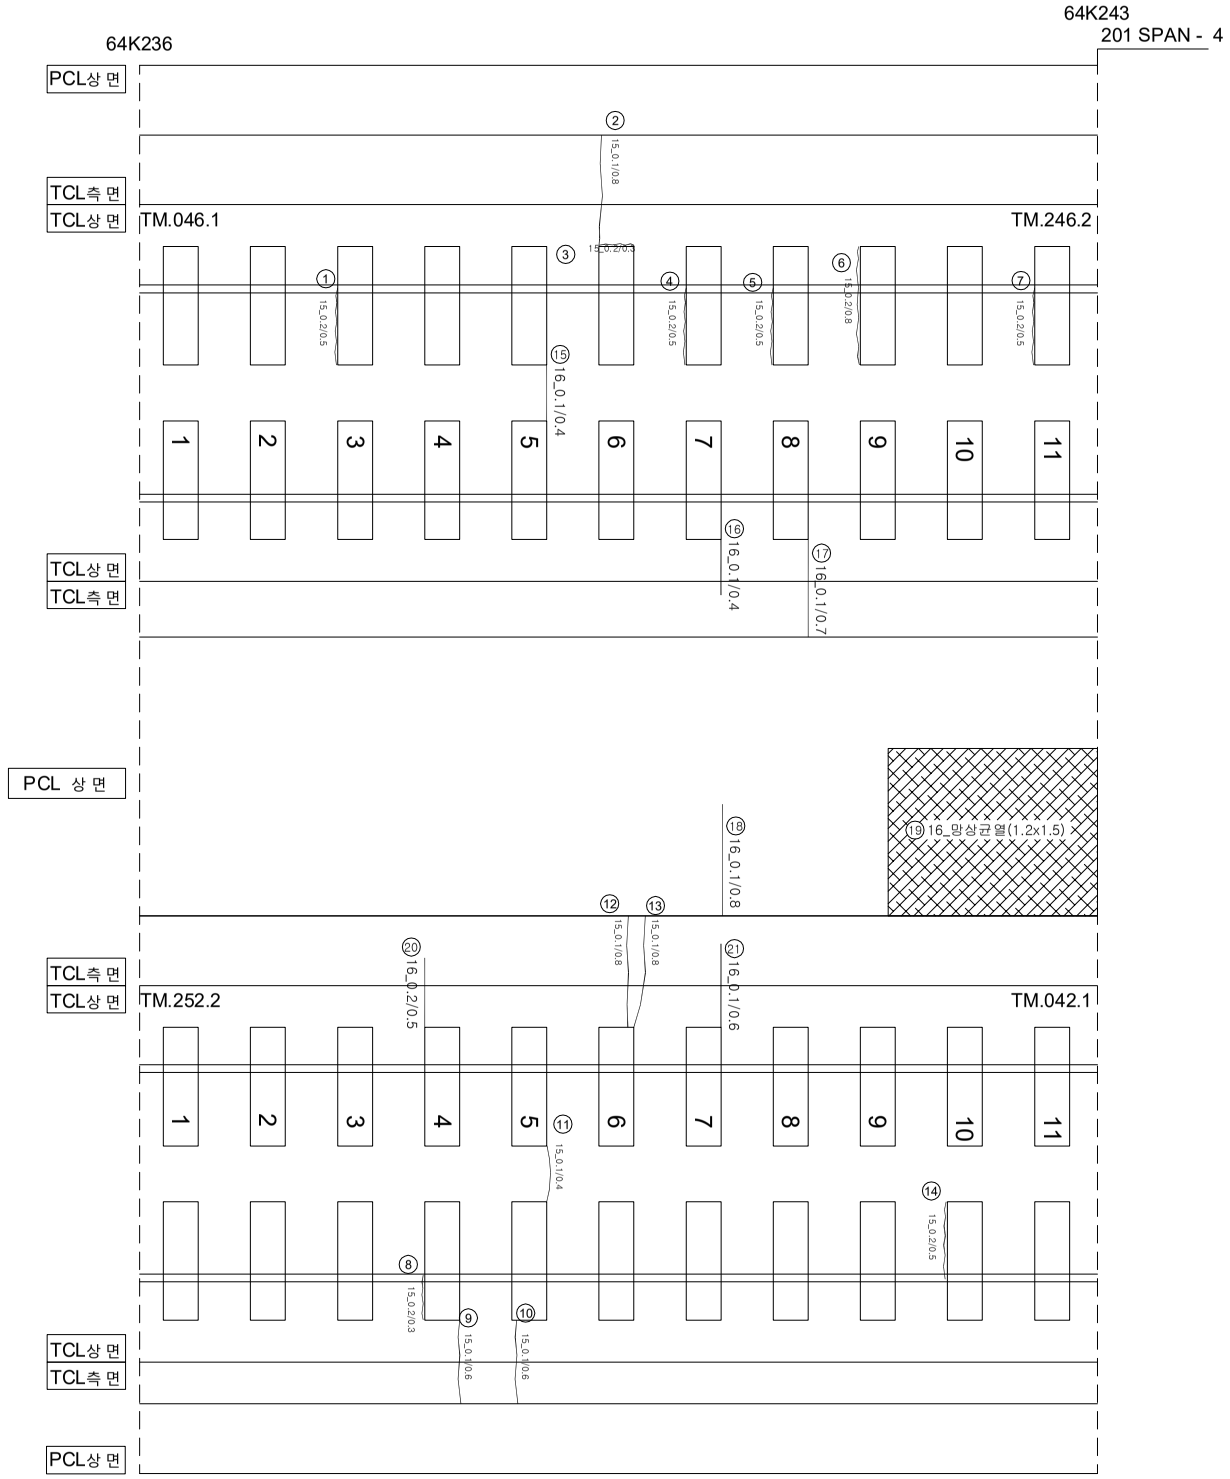
연번	손상	폭		연장		비고	연번	손상	폭		연장		비고
1	경계부 균열	0.2	mm	0.5	m		55						
2	균열	0.1	mm	0.8	m		56						
3	경계부 균열	0.2	mm	0.3	m		57						
4	경계부 균열	0.2	mm	0.5	m		58						
5	경계부 균열	0.2	mm	0.5	m		59						
6	경계부 균열	0.2	mm	0.8	m		60						
7	경계부 균열	0.2	mm	0.5	m		61						
8	경계부 균열	0.2	mm	0.3	m		62						
9	균열	0.1	mm	0.6	m		63						
10	균열	0.1	mm	0.6	m		64						
11	균열	0.1	mm	0.4	m		65						
12	균열	0.1	mm	0.8	m		66						
13	균열	0.1	mm	0.8	m		67						
14	경계부 균열	0.2	mm	0.5	m		68						
15	균열	0.1	mm	0.4	m		69						
16	균열	0.1	mm	0.4	m		70						
17	균열	0.1	mm	0.7	m		71						
18	균열	0.1	mm	0.8	m		72						
19	망상균열	1.2	m	1.5	m		73						
20	균열	0.2	mm	0.5	m		74						
21	균열	0.1	mm	0.6	m		75						
22							76						
23							77						
24							78						
25							79						
26							80						
27							81						
28							82						
29							83						
30							84						
31							85						
32							86						
33							87						
34							88						
35							89						
36							90						
37							91

38							92						
39							93						
40							94						
41							95						
42							96						
43							97						
44							98						
45							99						
46							100						
47							101						
48							102						
49							103						
50							104						
51							105						
52							106						
53							107						
54							108
