외관조사망도 번호
B18_정지고가_1055(64k250~64k257)

호남고속선 정지고가_1055(64.250~64.257km, S202-1)

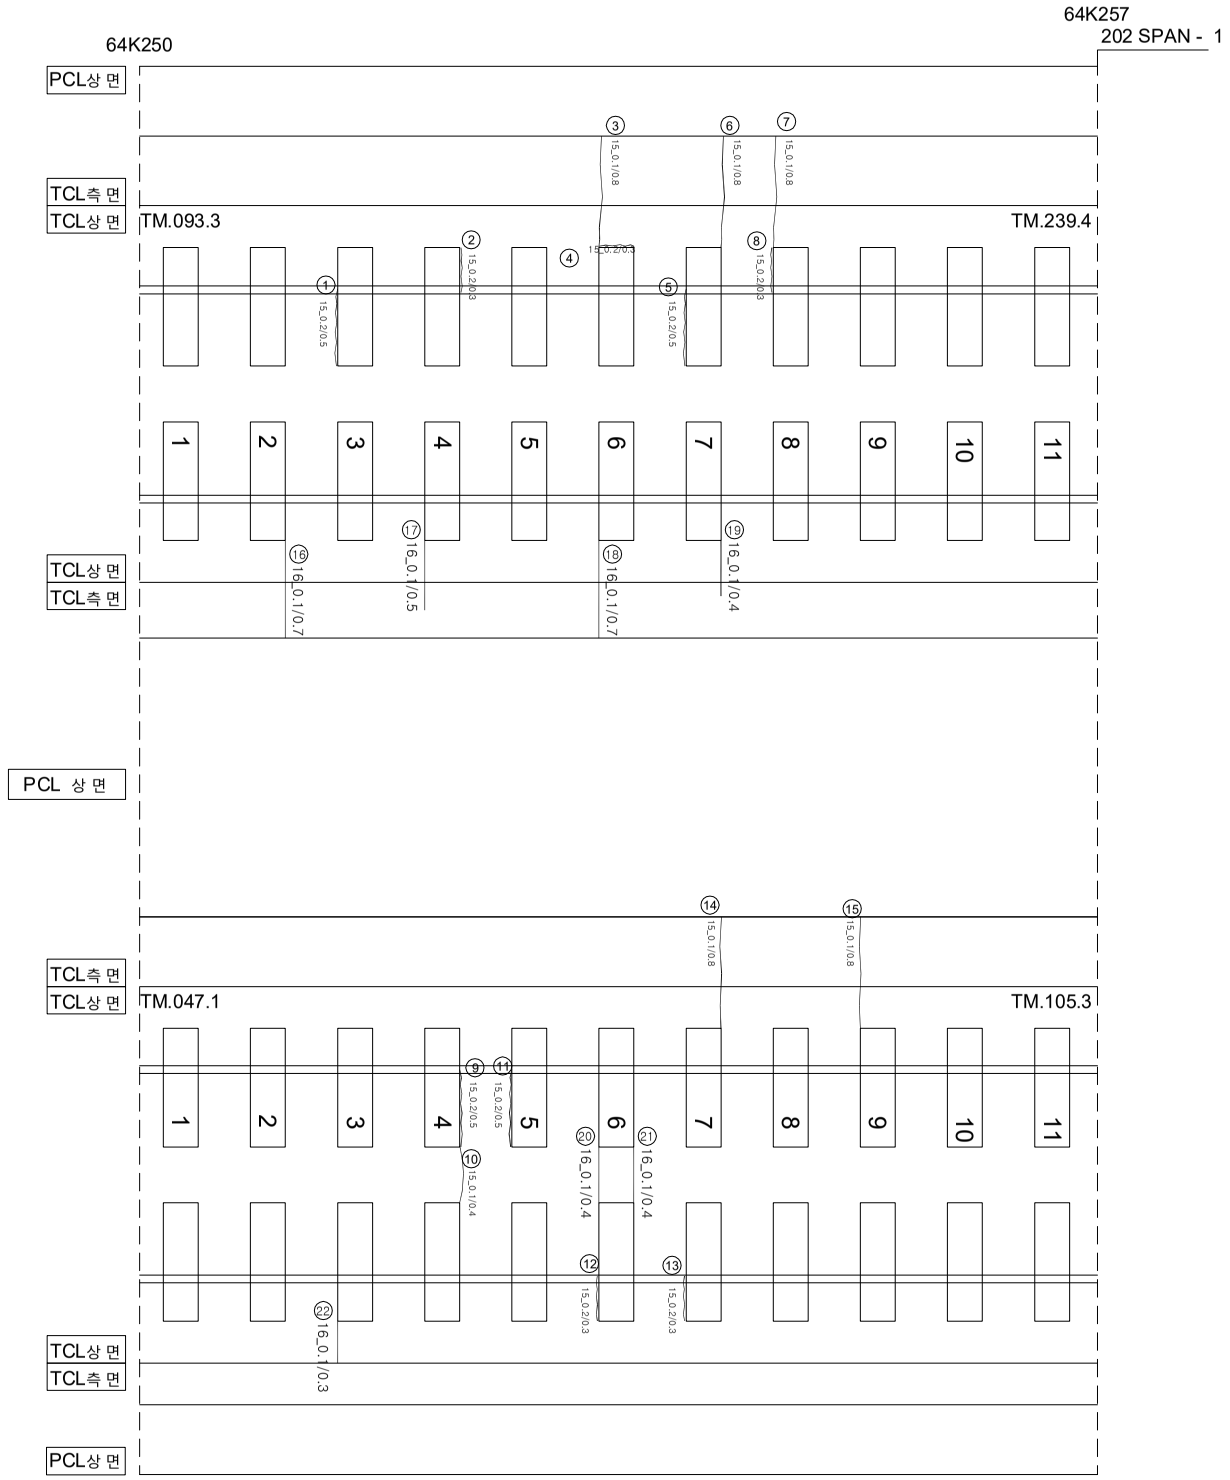
연번	손상	폭		연장		비고	연번	손상	폭		연장		비고
1	경계부 균열	0.2	㎜	0.5	m		55						
2	경계부 균열	0.2	㎜	0.3	m		56						
3	균열	0.1	㎜	0.8	m		57						
4	경계부 균열	0.2	㎜	0.3	m		58						
5	경계부 균열	0.2	㎜	0.5	m		59						
6	균열	0.1	㎜	0.8	m		60						
7	균열	0.1	㎜	0.8	m		61						
8	경계부 균열	0.2	㎜	0.3	m		62						
9	경계부 균열	0.2	㎜	0.5	m		63						
10	균열	0.1	㎜	0.4	m		64						
11	경계부 균열	0.2	㎜	0.5	m		65						
12	경계부 균열	0.2	㎜	0.3	m		66						
13	경계부 균열	0.2	㎜	0.3	m		67						
14	균열	0.1	㎜	0.8	m		68						
15	균열	0.1	㎜	0.8	m		69						
16	균열	0.1	㎜	0.7	m		70						
17	균열	0.1	㎜	0.5	m		71						
18	균열	0.1	㎜	0.4	m		72						
19	균열	0.1	㎜	0.7	m		73						
20	균열	0.1	㎜	0.4	m		74						
21	균열	0.1	㎜	0.4	m		75						
22	균열	0.1	㎜	0.3	m		76						
23							77						
24							78						
25							79						
26							80						
27							81						
28							82						
29							83						
30							84						
31							85						
32							86						
33							87						
34							88						
35							89						
36							90						
37							91

38							92						
39							93						
40							94						
41							95						
42							96						
43							97						
44							98						
45							99						
46							100						
47							101						
48							102						
49							103						
50							104						
51							105						
52							106						
53							107						
54							108
