외관조사망도 번호
B18_정지고가_1059(64k278~64k285)

호남고속선 정지고가_1059(64.278~64.285km, S202-5)

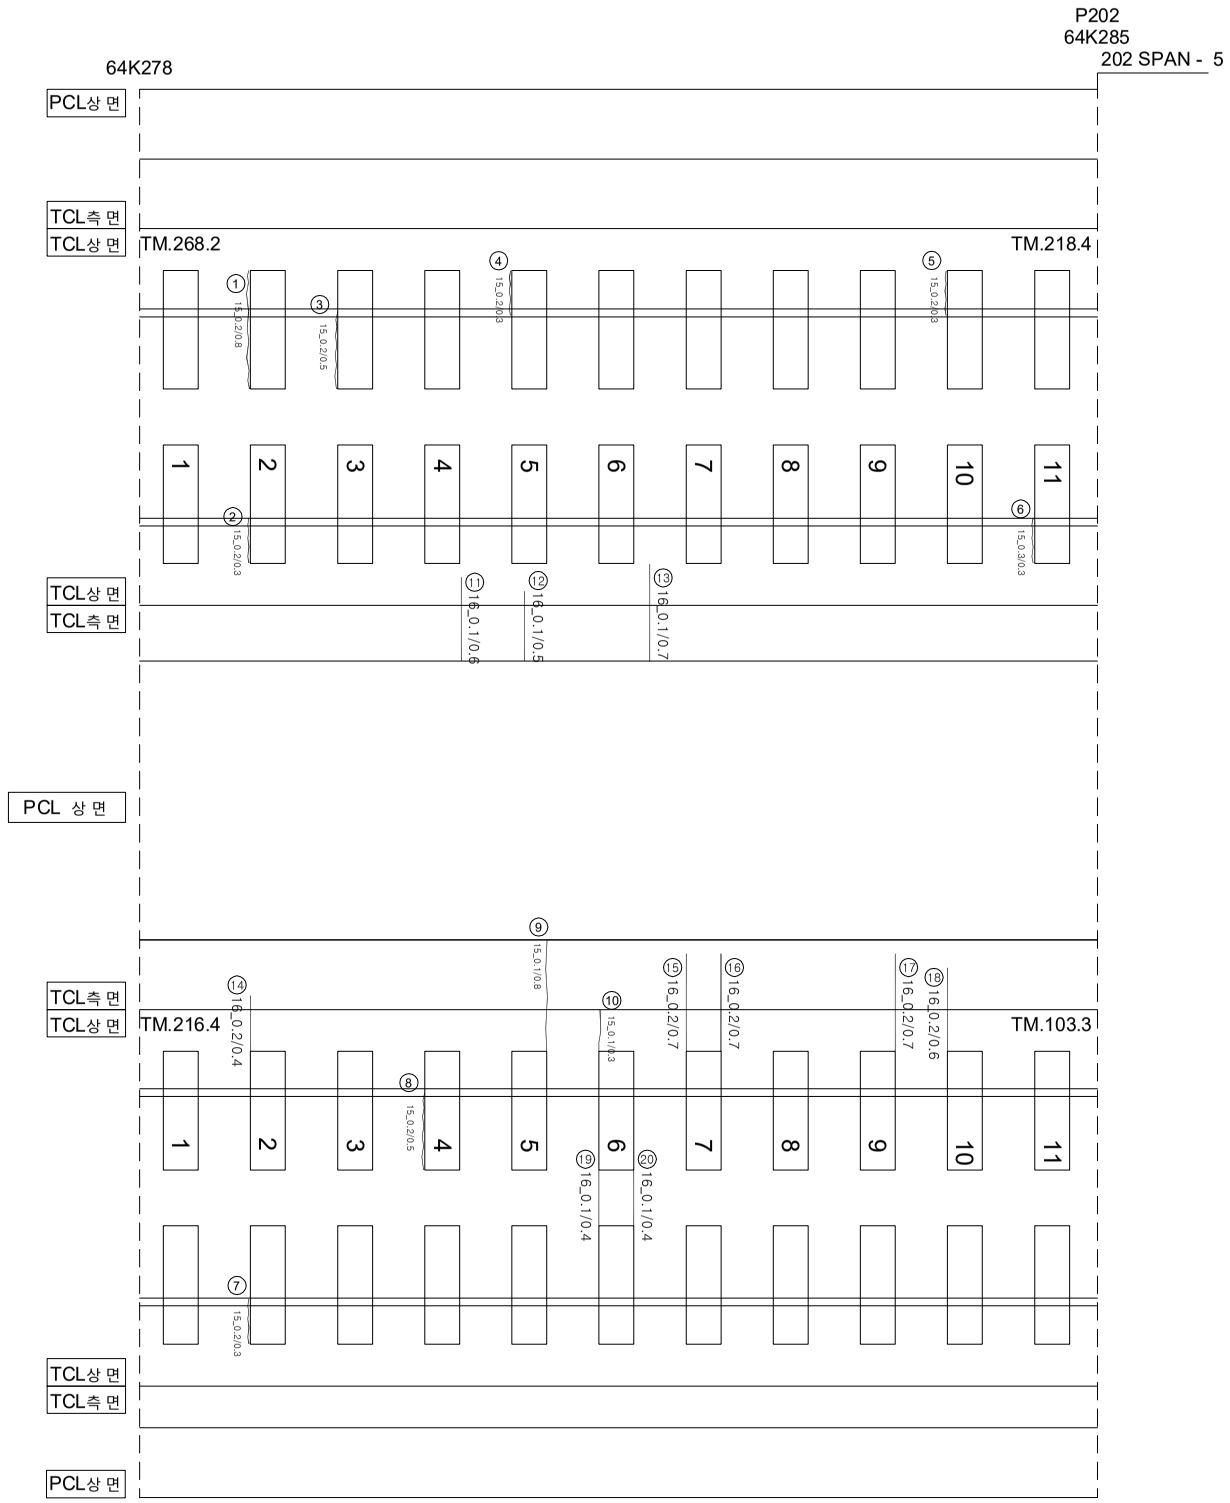
연번	손상	폭		연장		비고	연번	손상	폭		연장		비고
1	경계부 균열	0.2	㎜	0.8	m		55						
2	경계부 균열	0.2	㎜	0.3	m		56						
3	경계부 균열	0.2	㎜	0.5	m		57						
4	경계부 균열	0.2	㎜	0.3	m		58						
5	경계부 균열	0.2	㎜	0.3	m		59						
6	경계부 균열	0.3	㎜	0.3	m		60						
7	경계부 균열	0.2	㎜	0.3	m		61						
8	경계부 균열	0.2	㎜	0.5	m		62						
9	균열	0.1	㎜	0.8	m		63						
10	균열	0.1	㎜	0.3	m		64						
11	균열	0.1	㎜	0.6	m		65						
12	균열	0.1	㎜	0.5	m		66						
13	균열	0.1	㎜	0.7	m		67						
14	균열	0.2	㎜	0.4	m		68						
15	균열	0.2	㎜	0.7	m		69						
16	균열	0.2	㎜	0.7	m		70						
17	균열	0.2	㎜	0.7	m		71						
18	균열	0.2	㎜	0.6	m		72						
19	균열	0.1	㎜	0.4	m		73						
20	균열	0.1	㎜	0.4	m		74						
21							75						
22							76						
23							77						
24							78						
25							79						
26							80						
27							81						
28							82						
29							83						
30							84						
31							85						
32							86						
33							87						
34							88						
35							89						
36							90						
37							91						
38							92						
39							93

40							94						
41							95						
42							96						
43							97						
44							98						
45							99						
46							100						
47							101						
48							102						
49							103						
50							104						
51							105						
52							106						
53							107						
54							108
