외관조사망도 번호
B18_정지고가_1060(64k285~64k292)

호남고속선 정지고가_1060(64.285~64.292km, S203-1)

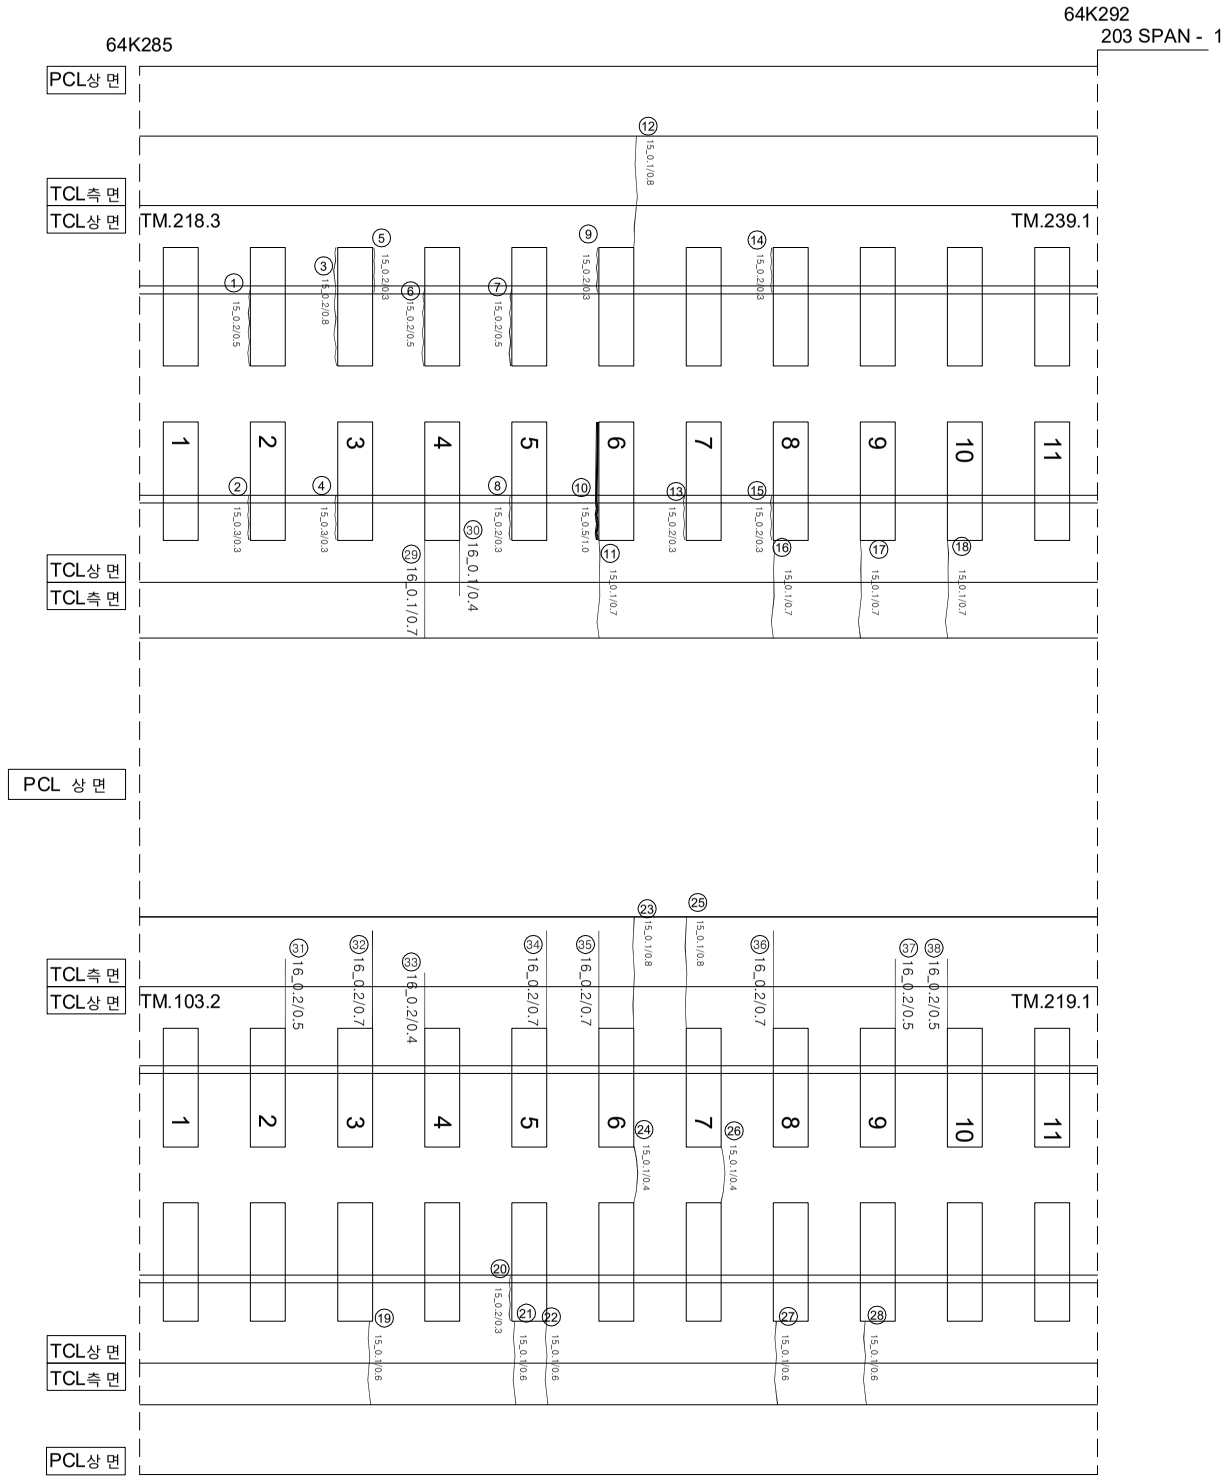
연번	손상	폭		연장		비고	연번	손상	폭		연장		비고
1	경계부 균열	0.2	㎜	0.5	m		55						
2	경계부 균열	0.3	㎜	0.3	m		56						
3	경계부 균열	0.2	㎜	0.8	m		57						
4	경계부 균열	0.3	㎜	0.3	m		58						
5	경계부 균열	0.2	㎜	0.3	m		59						
6	경계부 균열	0.2	㎜	0.5	m		60						
7	경계부 균열	0.2	㎜	0.5	m		61						
8	경계부 균열	0.2	㎜	0.3	m		62						
9	경계부 균열	0.2	㎜	0.3	m		63						
10	경계부 균열	0.5	㎜	1.0	m	길이증가	64						
11	균열	0.1	㎜	0.7	m		65						
12	균열	0.1	㎜	0.8	m		66						
13	경계부 균열	0.2	㎜	0.3	m		67						
14	경계부 균열	0.2	㎜	0.3	m		68						
15	경계부 균열	0.2	㎜	0.3	m		69						
16	균열	0.1	㎜	0.7	m		70						
17	균열	0.1	㎜	0.7	m		71						
18	균열	0.1	㎜	0.7	m		72						
19	균열	0.1	㎜	0.6	m		73						
20	경계부 균열	0.2	㎜	0.3	m		74						
21	균열	0.1	㎜	0.6	m		75						
22	균열	0.1	㎜	0.6	m		76						
23	균열	0.1	㎜	0.8	m		77						
24	균열	0.1	㎜	0.4	m		78						
25	균열	0.1	㎜	0.8	m		79						
26	균열	0.1	㎜	0.4	m		80						
27	균열	0.1	㎜	0.6	m		81						
28	균열	0.1	㎜	0.6	m		82						
29	균열	0.1	㎜	0.7	m		83						
30	균열	0.1	㎜	0.4	m		84						
31	균열	0.2	㎜	0.5	m		85

32	균열	0.2	㎜	0.7	m		86						
33	균열	0.2	㎜	0.4	m		87						
34	균열	0.2	㎜	0.7	m		88						
35	균열	0.2	㎜	0.7	m		89						
36	균열	0.2	㎜	0.7	m		90						
37	균열	0.2	㎜	0.5	m		91						
38	균열	0.2	㎜	0.5	m		92						
39							93						
40							94						
41							95						
42							96						
43							97						
44							98						
45							99						
46							100						
47							101						
48							102						
49							103						
50							104						
51							105						
52							106						
53							107						
54							108
