외관조사망도 번호
B18_정지고가_1062(64k299~64k306)

호남고속선 정지고가_1062(64.299~64.306km, S203-3)

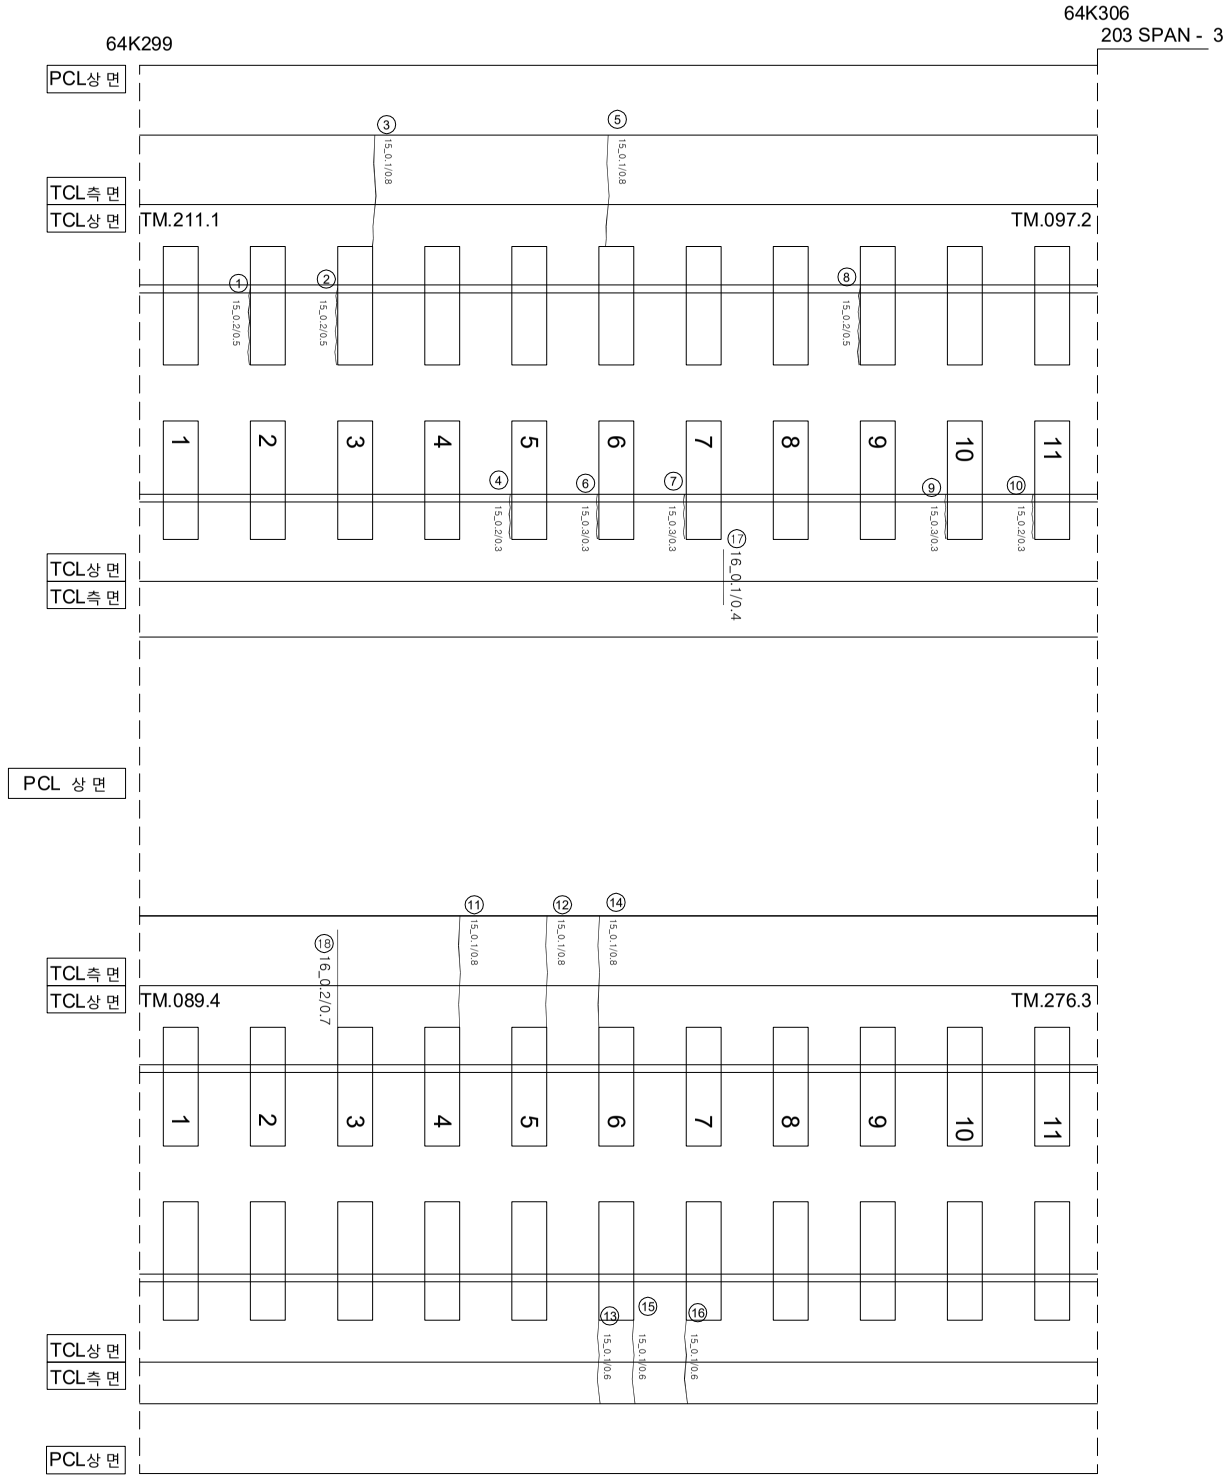
연번	손상	폭		연장		비고	연번	손상	폭		연장		비고
1	경계부 균열	0.2	㎜	0.5	m		55						
2	경계부 균열	0.2	㎜	0.5	m		56						
3	균열	0.1	㎜	0.8	m		57						
4	경계부 균열	0.2	㎜	0.3	m		58						
5	균열	0.1	㎜	0.8	m		59						
6	경계부 균열	0.3	㎜	0.3	m		60						
7	경계부 균열	0.3	㎜	0.3	m		61						
8	경계부 균열	0.2	㎜	0.5	m		62						
9	경계부 균열	0.3	㎜	0.3	m		63						
10	경계부 균열	0.2	㎜	0.3	m		64						
11	균열	0.1	㎜	0.8	m		65						
12	균열	0.1	㎜	0.8	m		66						
13	균열	0.1	㎜	0.6	m		67						
14	균열	0.1	㎜	0.8	m		68						
15	균열	0.1	㎜	0.6	m		69						
16	균열	0.1	㎜	0.6	m		70						
17	균열	0.1	㎜	0.4	m		71						
18	균열	0.2	㎜	0.7	m		72						
19							73						
20							74						
21							75						
22							76						
23							77						
24							78						
25							79						
26							80						
27							81						
28							82						
29							83						
30							84						
31							85						
32							86						
33							87						
34							88						
35							89						
36							90						
37							91						
38							92						
39							93						
40							94
