외관조사망도 번호
B18_정지고가_1063(64k306~64k313)

호남고속선 정지고가_1063(64.306~64.313km, S203-4)

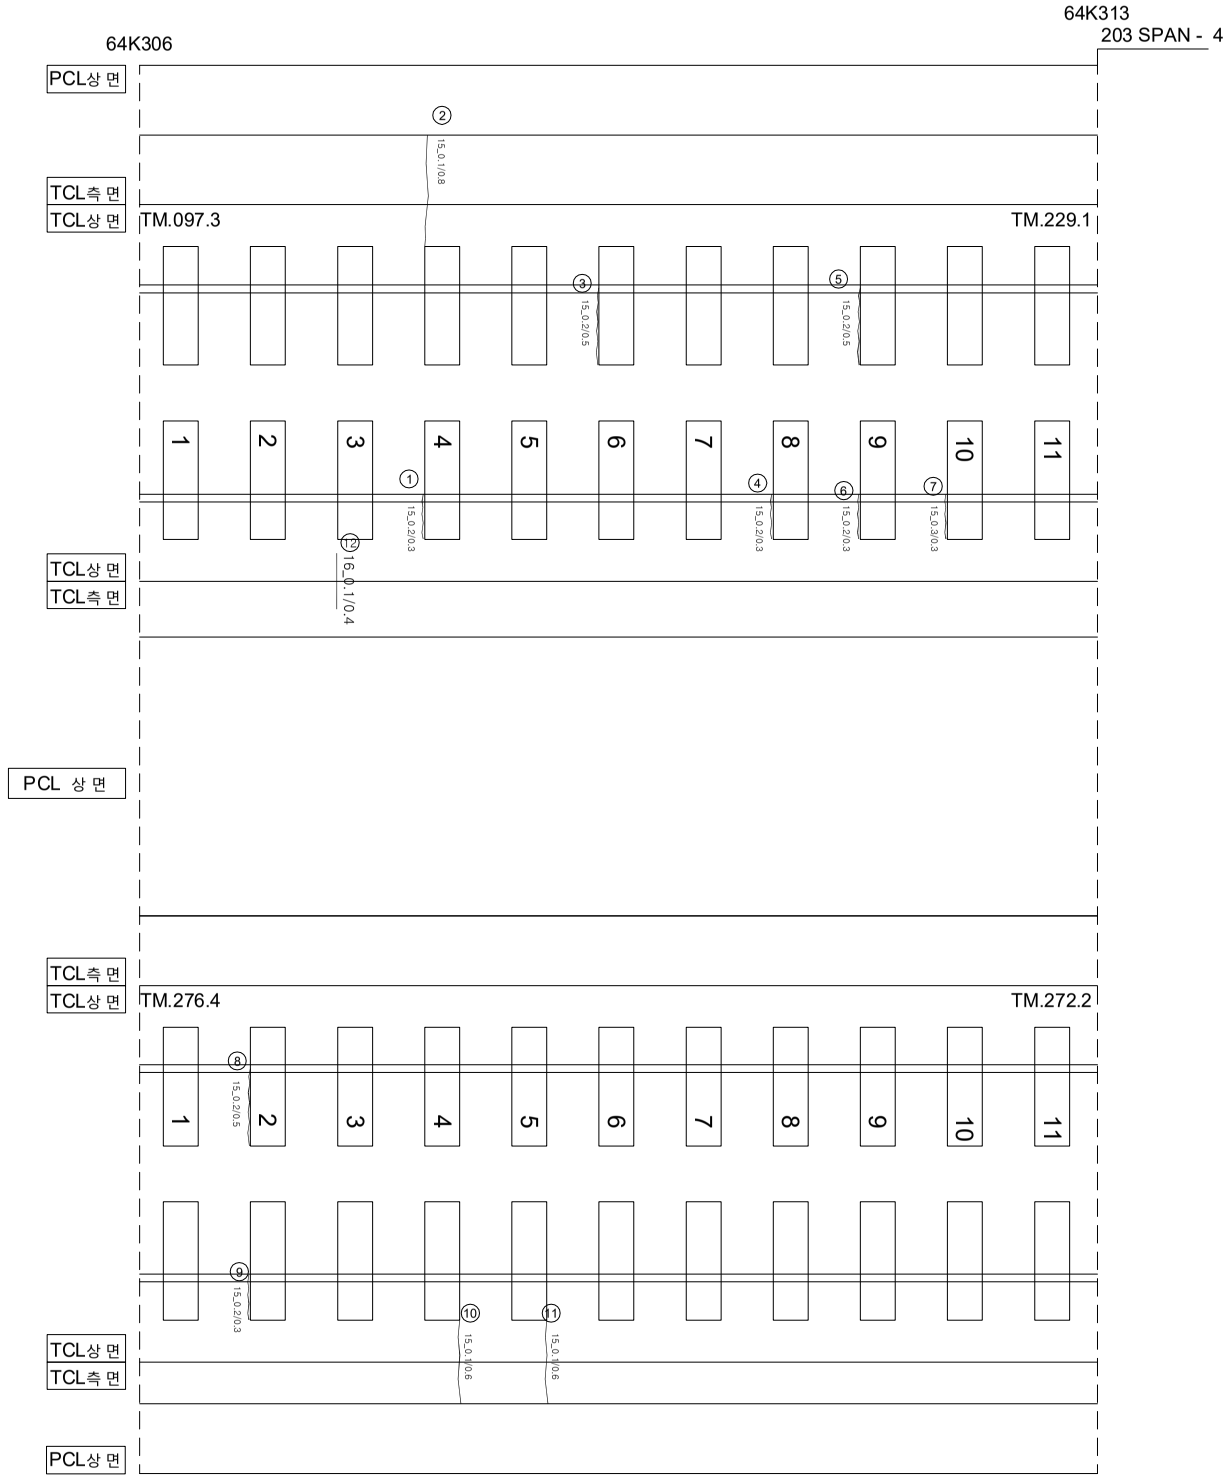
연번	손상	폭		연장		비고	연번	손상	폭		연장		비고
1	경계부 균열	0.2	㎜	0.3	m		55						
2	균열	0.1	㎜	0.8	m		56						
3	경계부 균열	0.2	㎜	0.5	m		57						
4	경계부 균열	0.2	㎜	0.3	m		58						
5	경계부 균열	0.2	㎜	0.5	m		59						
6	경계부 균열	0.2	㎜	0.3	m		60						
7	경계부 균열	0.3	㎜	0.3	m		61						
8	경계부 균열	0.2	㎜	0.5	m		62						
9	경계부 균열	0.2	㎜	0.3	m		63						
10	균열	0.1	㎜	0.6	m		64						
11	균열	0.1	㎜	0.6	m		65						
12	균열	0.1	㎜	0.4	m		66						
13							67						
14							68						
15							69						
16							70						
17							71						
18							72						
19							73						
20							74						
21							75						
22							76						
23							77						
24							78						
25							79						
26							80						
27							81						
28							82						
29							83						
30							84						
31							85						
32							86						
33							87						
34							88						
35							89						
36							90						
37							91						
38							92						
39							93						
40							94						
41							95						
42							96						
43							97

44							98						
45							99						
46							100						
47							101						
48							102						
49							103						
50							104						
51							105						
52							106						
53							107						
54							108
