외관조사망도 번호
B18_정지고가_1065(64k320~64k327)

호남고속선 정지고가_1065(64.320~64.327km, S204-1)

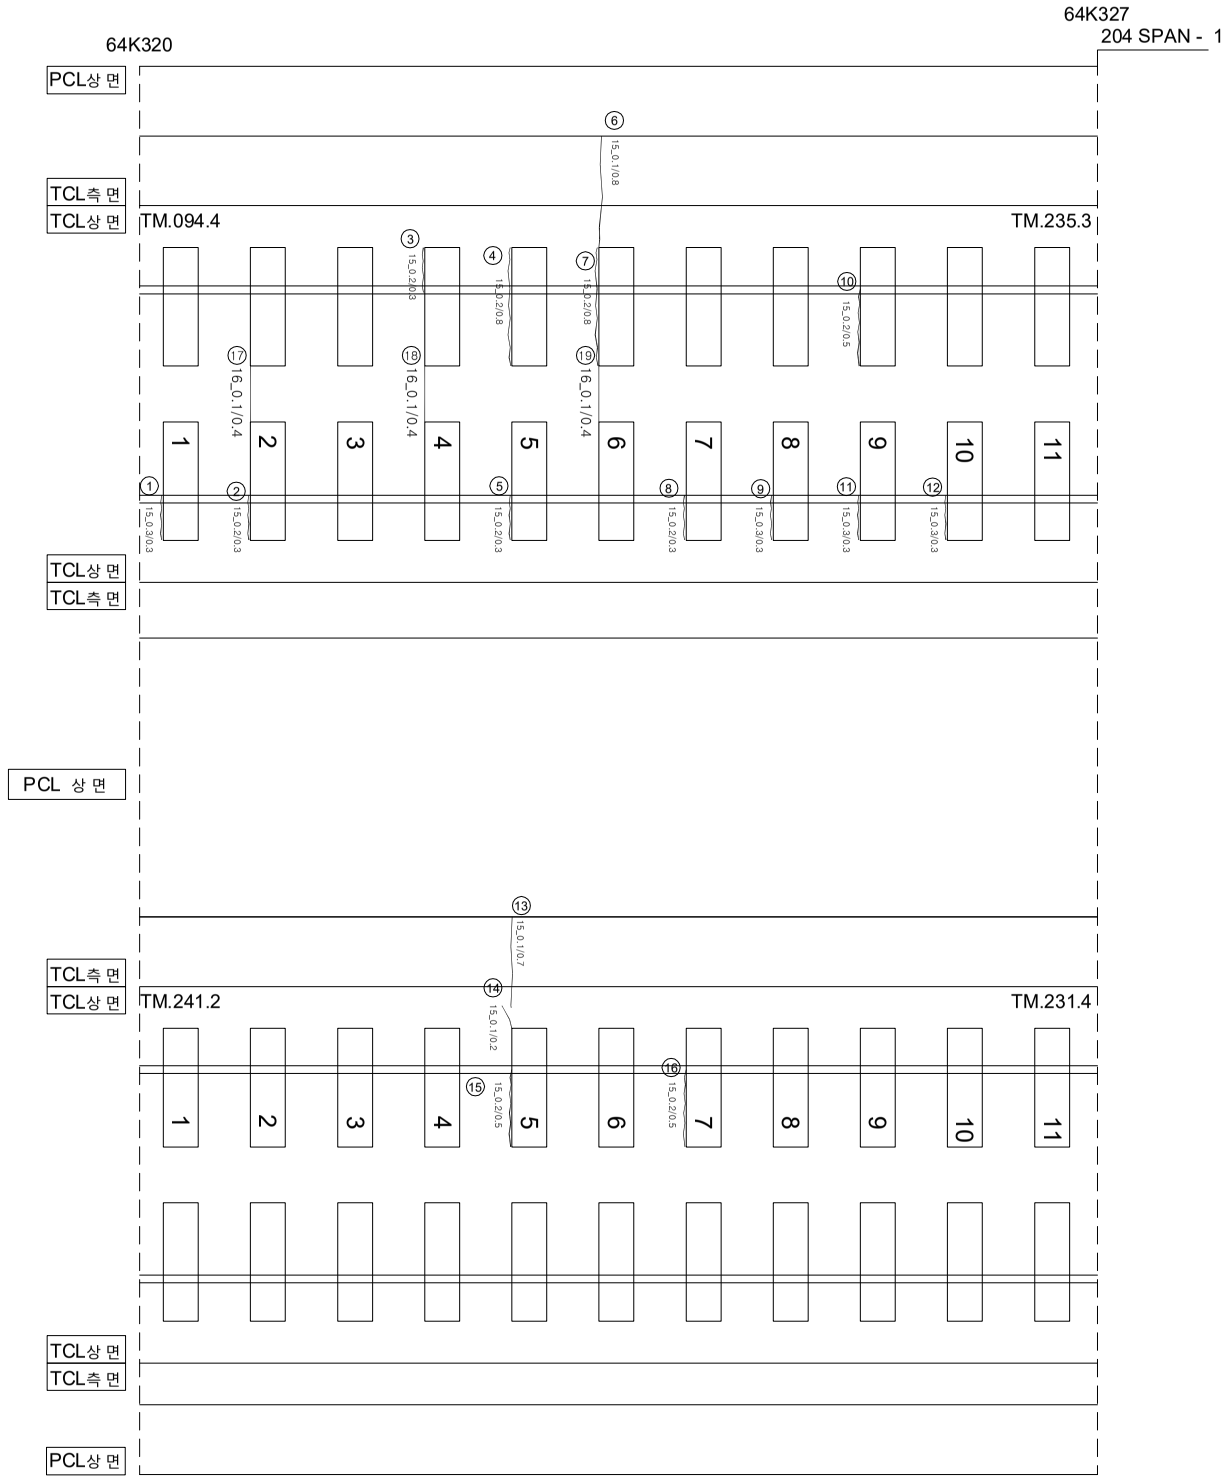
연번	손상	폭		연장		비고	연번	손상	폭		연장		비고
1	경계부 균열	0.3	mm	0.3	m		55						
2	경계부 균열	0.2	mm	0.3	m		56						
3	경계부 균열	0.2	mm	0.3	m		57						
4	경계부 균열	0.2	mm	0.8	m		58						
5	경계부 균열	0.2	mm	0.3	m		59						
6	균열	0.1	mm	0.8	m		60						
7	경계부 균열	0.2	mm	0.8	m		61						
8	경계부 균열	0.2	mm	0.3	m		62						
9	경계부 균열	0.3	mm	0.3	m		63						
10	경계부 균열	0.2	mm	0.5	m		64						
11	경계부 균열	0.3	mm	0.3	m		65						
12	경계부 균열	0.3	mm	0.3	m		66						
13	균열	0.1	mm	0.7	m		67						
14	균열	0.1	mm	0.2	m		68						
15	경계부 균열	0.2	mm	0.5	m		69						
16	경계부 균열	0.2	mm	0.5	m		70						
17	균열	0.1	mm	0.4	m		71						
18	균열	0.1	mm	0.4	m		72						
19	균열	0.1	mm	0.4	m		73						
20							74						
21							75						
22							76						
23							77						
24							78						
25							79						
26							80						
27							81						
28							82						
29							83						
30							84						
31							85						
32							86						
33							87						
34							88						
35							89						
36							90						
37							91
