외관조사망도 번호
B18_정지고가_1071(64k362~64k369)

호남고속선 정지고가_1071(64.362~64.369km, S205-2)

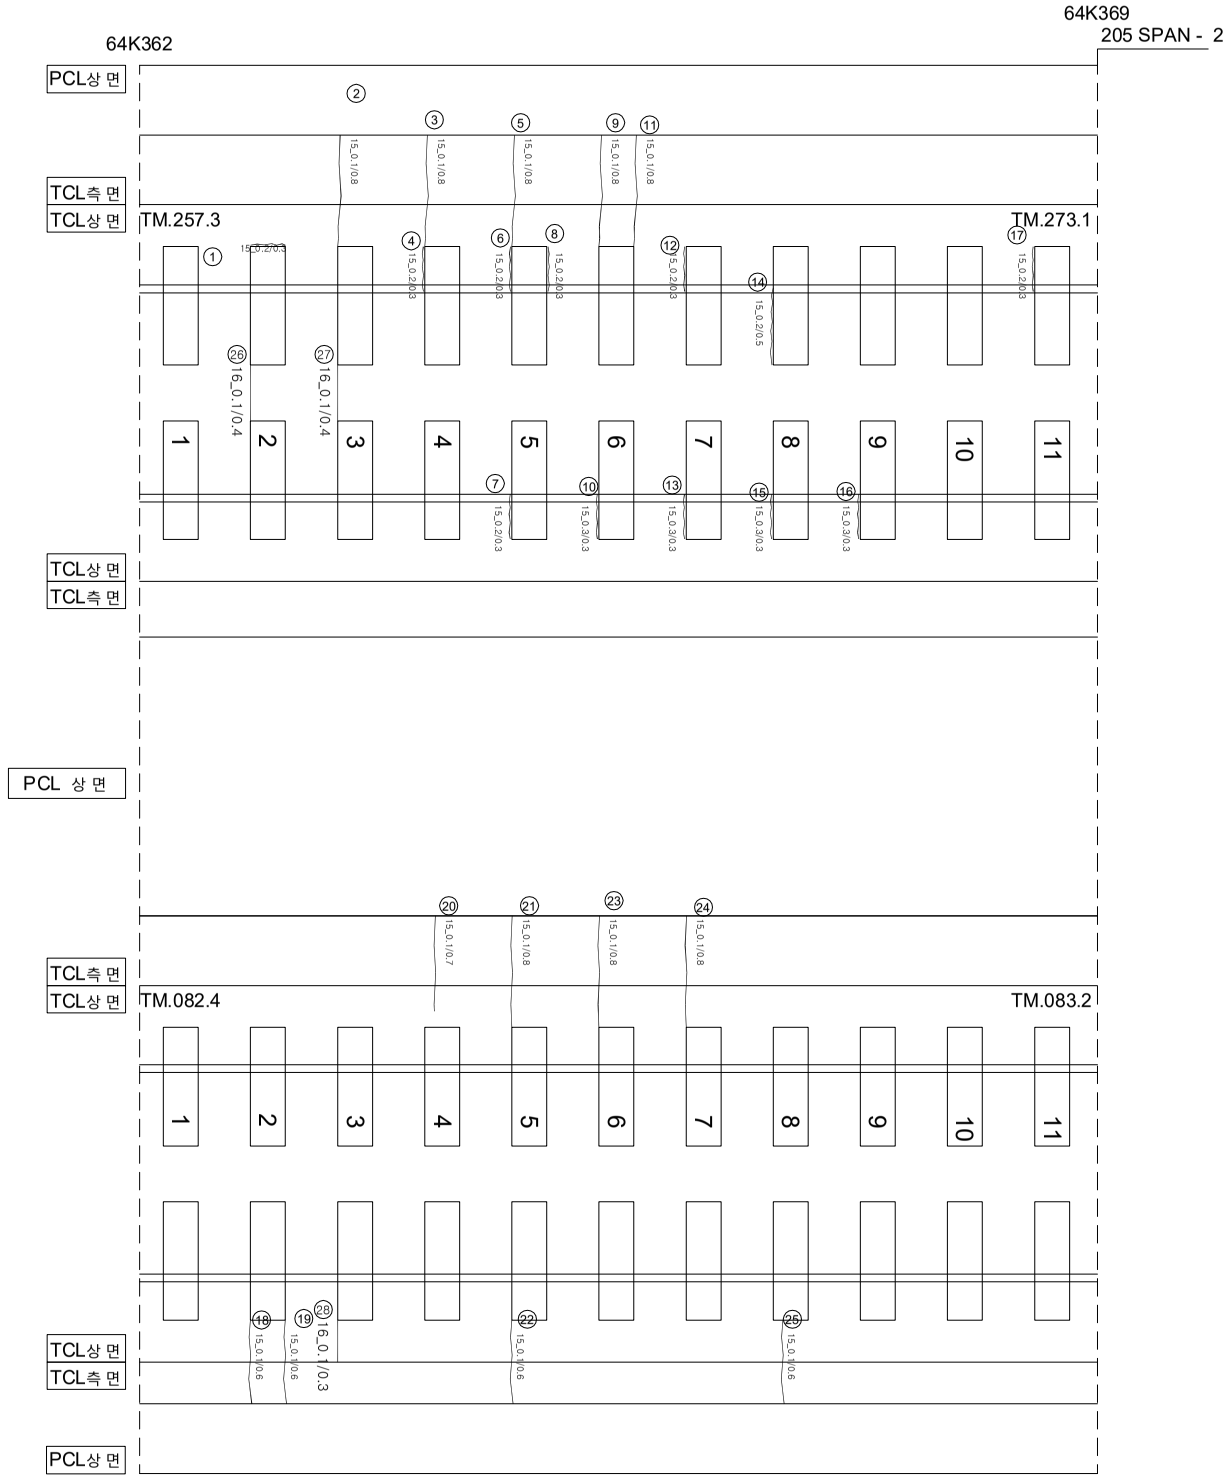
연번	손상	폭		연장		비고	연번	손상	폭		연장		비고
1	경계부 균열	0.2	mm	0.3	m		55						
2	균열	0.1	mm	0.8	m		56						
3	균열	0.1	mm	0.8	m		57						
4	경계부 균열	0.2	mm	0.3	m		58						
5	균열	0.1	mm	0.8	m		59						
6	경계부 균열	0.2	mm	0.3	m		60						
7	경계부 균열	0.2	mm	0.3	m		61						
8	경계부 균열	0.2	mm	0.3	m		62						
9	균열	0.1	mm	0.8	m		63						
10	경계부 균열	0.3	mm	0.3	m		64						
11	균열	0.1	mm	0.8	m		65						
12	경계부 균열	0.2	mm	0.3	m		66						
13	경계부 균열	0.3	mm	0.3	m		67						
14	경계부 균열	0.2	mm	0.5	m		68						
15	경계부 균열	0.3	mm	0.3	m		69						
16	경계부 균열	0.3	mm	0.3	m		70						
17	경계부 균열	0.2	mm	0.3	m		71						
18	균열	0.1	mm	0.6	m		72						
19	균열	0.1	mm	0.6	m		73						
20	균열	0.1	mm	0.7	m		74						
21	균열	0.1	mm	0.8	m		75						
22	균열	0.1	mm	0.6	m		76						
23	균열	0.1	mm	0.8	m		77						
24	균열	0.1	mm	0.8	m		78						
25	균열	0.1	mm	0.6	m		79						
26	균열	0.1	mm	0.4	m		80						
27	균열	0.1	mm	0.4	m		81						
28	균열	0.1	mm	0.3	m		82						
29							83						
30							84						
31							85

32							86						
33							87						
34							88						
35							89						
36							90						
37							91						
38							92						
39							93						
40							94						
41							95						
42							96						
43							97						
44							98						
45							99						
46							100						
47							101						
48							102						
49							103						
50							104						
51							105						
52							106						
53							107						
54							108
