외관조사망도 번호
B18_정지고가_1073(64k376~64k383)

호남고속선 정지고가_1073(64.376~64.383km, S205-4)

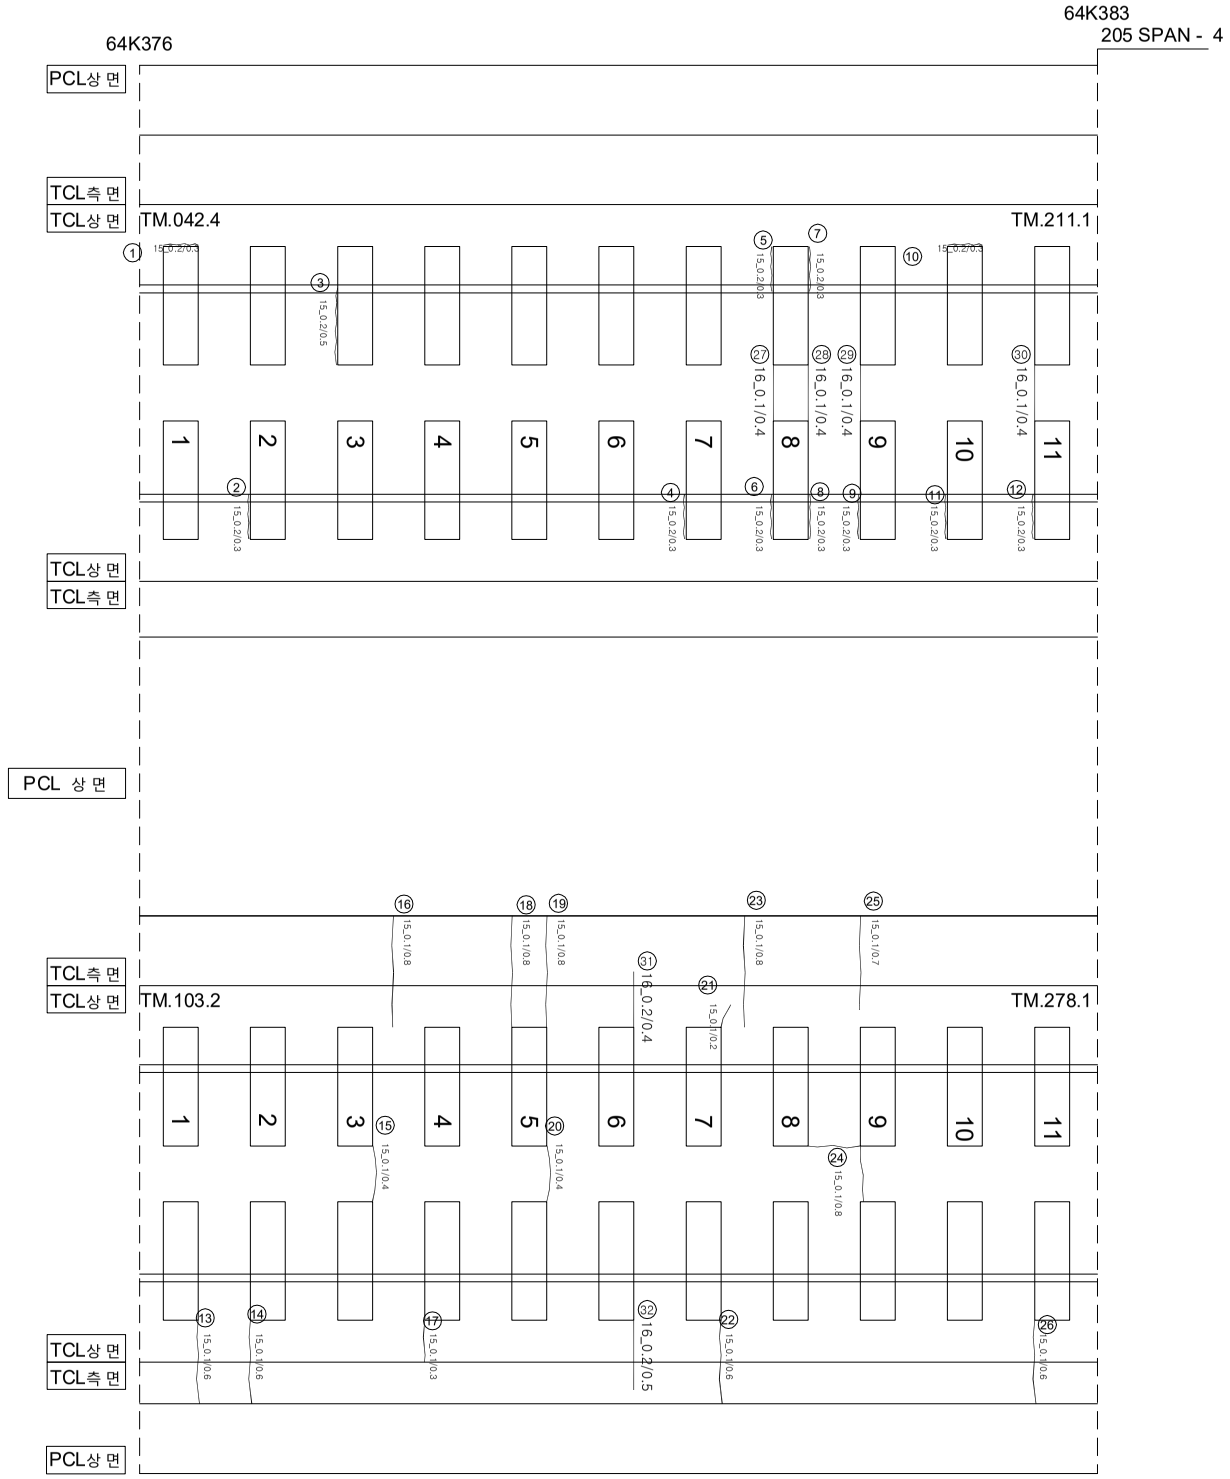
연번	손상	폭		연장		비고	연번	손상	폭		연장		비고
1	경계부 균열	0.2	㎜	0.3	m		55						
2	경계부 균열	0.2	㎜	0.3	m		56						
3	경계부 균열	0.2	㎜	0.5	m		57						
4	경계부 균열	0.2	㎜	0.3	m		58						
5	경계부 균열	0.2	㎜	0.3	m		59						
6	경계부 균열	0.2	㎜	0.3	m		60						
7	경계부 균열	0.2	㎜	0.3	m		61						
8	경계부 균열	0.2	㎜	0.3	m		62						
9	경계부 균열	0.2	㎜	0.3	m		63						
10	경계부 균열	0.2	㎜	0.3	m		64						
11	경계부 균열	0.2	㎜	0.3	m		65						
12	경계부 균열	0.2	㎜	0.3	m		66						
13	균열	0.1	㎜	0.6	m		67						
14	균열	0.1	㎜	0.6	m		68						
15	균열	0.1	㎜	0.4	m		69						
16	균열	0.1	㎜	0.8	m		70						
17	균열	0.1	㎜	0.3	m		71						
18	균열	0.1	㎜	0.8	m		72						
19	균열	0.1	㎜	0.8	m		73						
20	균열	0.1	㎜	0.4	m		74						
21	균열	0.1	㎜	0.2	m		75						
22	균열	0.1	㎜	0.6	m		76						
23	균열	0.1	㎜	0.8	m		77						
24	균열	0.1	㎜	0.8	m		78						
25	균열	0.1	㎜	0.7	m		79						
26	균열	0.1	㎜	0.6	m		80						
27	균열	0.1	㎜	0.4	m		81						
28	균열	0.1	㎜	0.4	m		82						
29	균열	0.1	㎜	0.4	m		83						
30	균열	0.1	㎜	0.4	m		84						
31	균열	0.2	㎜	0.4	m		85

32	균열	0.2	㎜	0.5	m		86						
33							87						
34							88						
35							89						
36							90						
37							91						
38							92						
39							93						
40							94						
41							95						
42							96						
43							97						
44							98						
45							99						
46							100						
47							101						
48							102						
49							103						
50							104						
51							105						
52							106						
53							107						
54							108
