외관조사망도 번호
B18_정지고가_1074(64k383~64k390)

호남고속선 정지고가_1074(64.383~64.390km, S205-5)

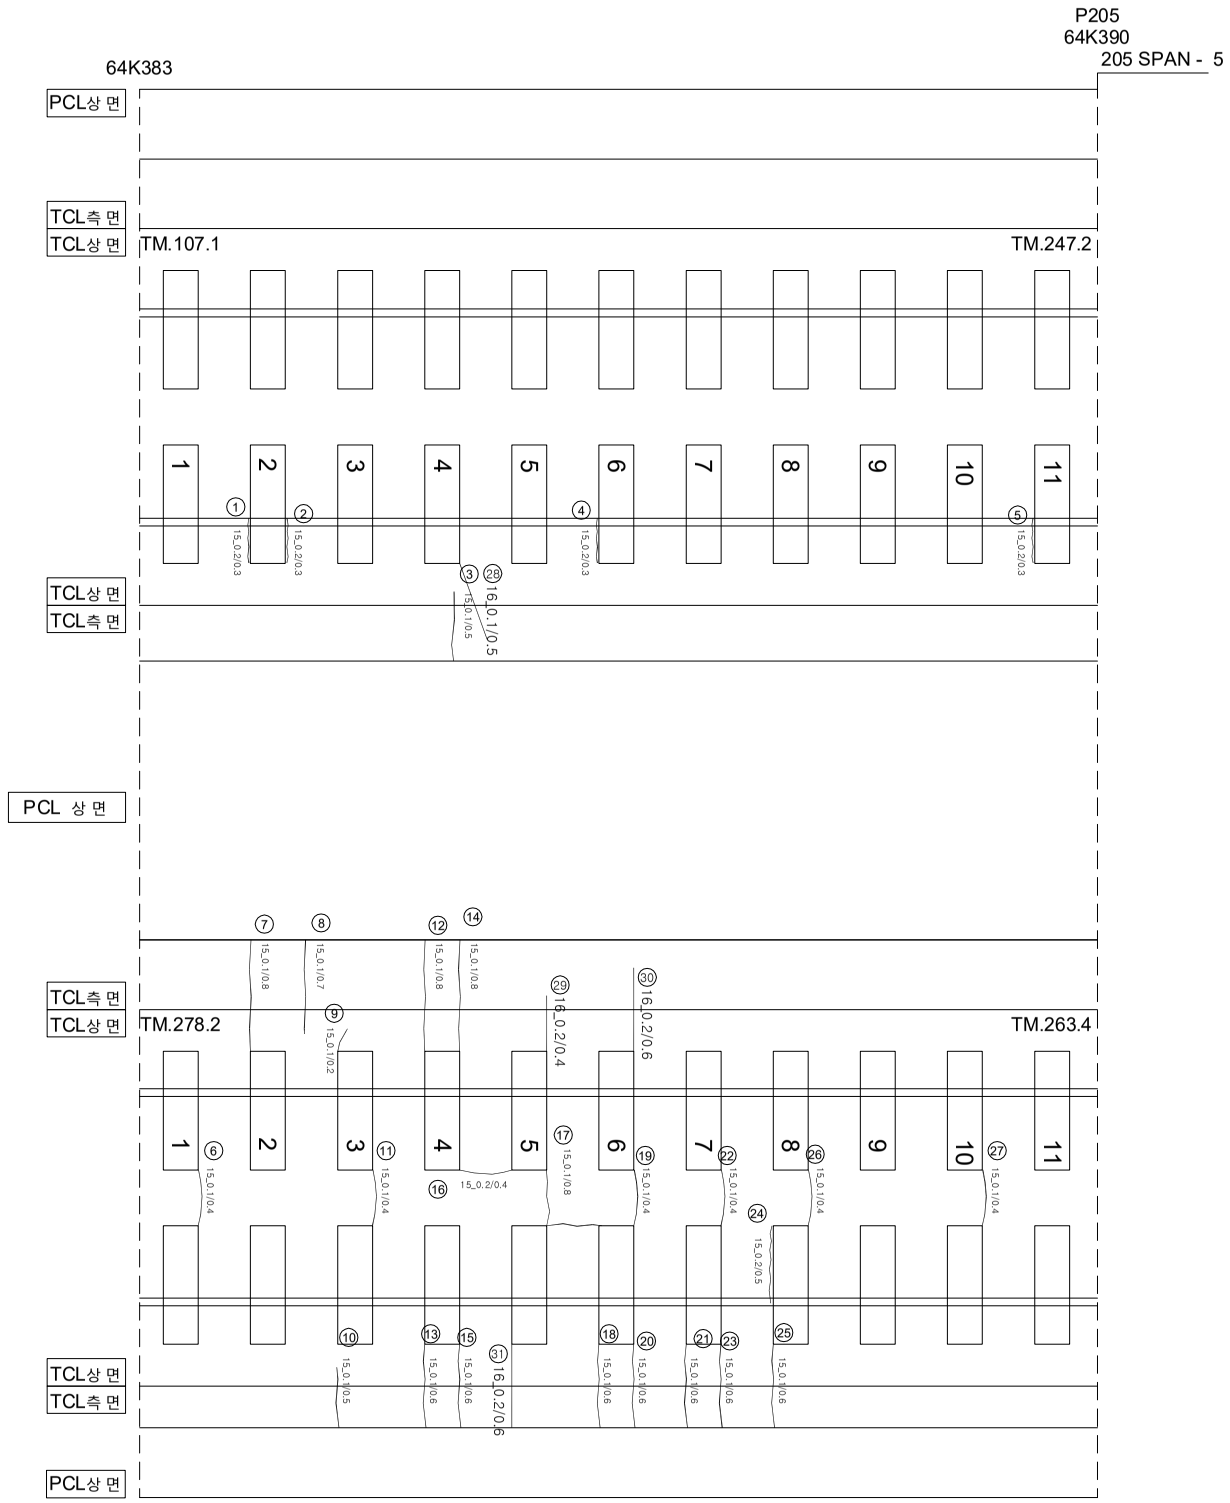
연번	손상	폭		연장		비고	연번	손상	폭		연장		비고
1	경계부 균열	0.2	㎜	0.3	m		55						
2	경계부 균열	0.2	㎜	0.3	m		56						
3	균열	0.1	㎜	0.5	m		57						
4	경계부 균열	0.2	㎜	0.3	m		58						
5	경계부 균열	0.2	㎜	0.3	m		59						
6	균열	0.1	㎜	0.4	m		60						
7	균열	0.1	㎜	0.8	m		61						
8	균열	0.1	㎜	0.7	m		62						
9	균열	0.1	㎜	0.2	m		63						
10	균열	0.1	㎜	0.5	m		64						
11	균열	0.1	㎜	0.4	m		65						
12	균열	0.1	㎜	0.8	m		66						
13	균열	0.1	㎜	0.6	m		67						
14	균열	0.1	㎜	0.8	m		68						
15	균열	0.1	㎜	0.6	m		69						
16	균열	0.2	㎜	0.4	m		70						
17	균열	0.1	㎜	0.8	m		71						
18	균열	0.1	㎜	0.6	m		72						
19	균열	0.1	㎜	0.4	m		73						
20	균열	0.1	㎜	0.6	m		74						
21	균열	0.1	㎜	0.6	m		75						
22	균열	0.1	㎜	0.4	m		76						
23	균열	0.1	㎜	0.6	m		77						
24	경계부 균열	0.2	㎜	0.5	m		78						
25	균열	0.1	㎜	0.6	m		79						
26	균열	0.1	㎜	0.4	m		80						
27	균열	0.1	㎜	0.4	m		81						
28	균열	0.1	㎜	0.5	m		82						
29	균열	0.2	㎜	0.4	m		83						
30	균열	0.2	㎜	0.6	m		84						
31	균열	0.2	㎜	0.6	m		85						
32							86						
33							87
